DE L'ESPACE DANS LE VOLUME EXISTANT?

Histoire d'une rénovation: La Fauvette, Lausanne

« Chemin de la Fauvette 1 », Lausanne

Rénovation: 2004-2005

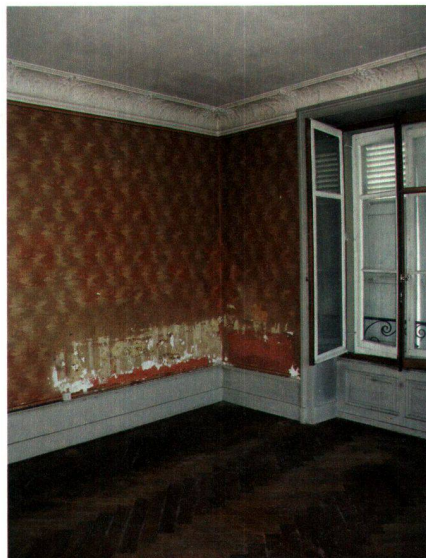
Une chambre avant les travaux.

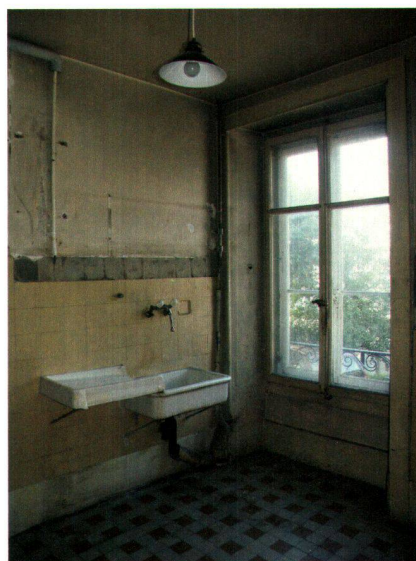
Une cuisine avant les travaux

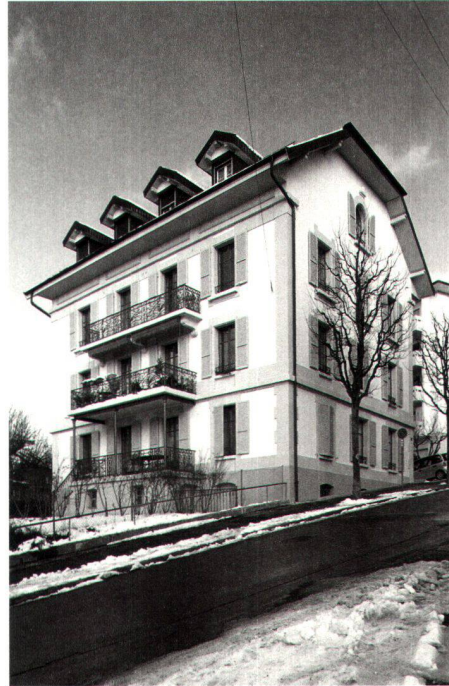
Vue extérieure après les travaux

Outre les modifications du plan et les gains d'espace, la transformation a également porté sur des aspects thermiques (fenêtres isolantes, dalle sur sous-sol isolée, création de plancher isolant sur planchers existants), sur les aménagements extérieurs (remplacement de la moitié des surfaces asphaltées du parking par des surfaces végétalisées drainantes, création d'un nouveau jardin), réfection complète des accès, assainissement des murs enterrés (mise en place de drainage), etc...
