## DE L'ESPACE DANS LE VOLUME EXISTANT?

Histoire d'une rénovation: La Fauvette, Lausanne

#### « Chemin de la Fauvette 1», Lausanne

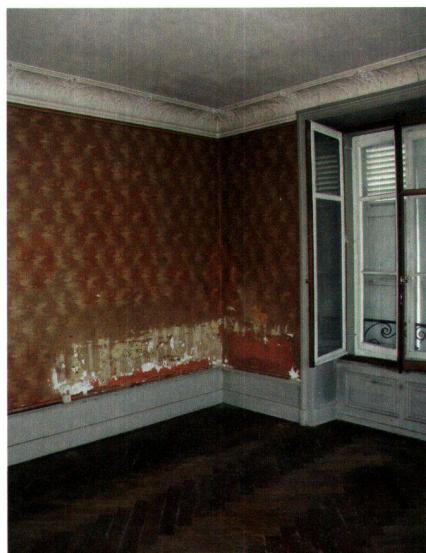
Une chambre avant les travaux.

Une expertise préliminaire a démontré la nécessité d'une rénovation complète dans un immeuble de bonne qualité constructive. Revêtements usagés, électricité, installations sanitaires et de cuisine en fin de vie, isolation insuffisante, sous-sols insalubres... Le coût estimé des travaux de « mise à jour » a immédiatement stimulé une réflexion parallèle sur le plan des appartements.

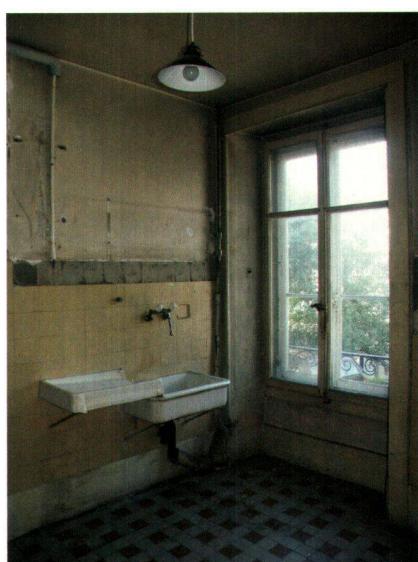
Une cuisine avant les travaux

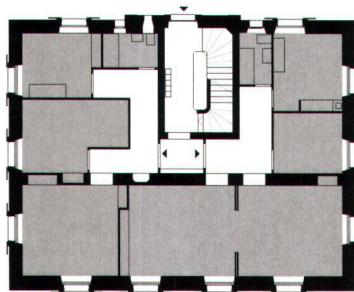
Plan du rez-de-chaussée avant les travaux

Les architectes ont rapidement vérifié la faisabilité du cahier des charges dans l'enveloppe budgétaire prévue. La question de l'amélioration des espaces à vivre s'est immédiatement posée, comme l'expliquent les architectes: « Outre leur vétusté, les appartements souffraient d'une mauvaise distribution des différentes pièces: le séjour était coupé de la cuisine par une chambre biscornue, le couloir était trop long et occupait trop de surface, le dégagement de l'entrée était trop petit. La transformation visait donc un changement radical de cette disposition.»

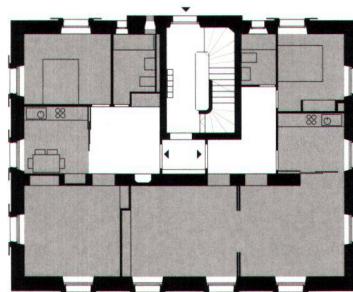
Plan du rez-de-chaussée après les travaux

En définitive, « le projet modifie l'emplacement de la cuisine et de la chambre, en supprimant l'ancien couloir sinuose existant. Un hall central distribue toutes les pièces du logement. Le hall prolonge la cuisine et lui offre un dégagement supplémentaire et habitable, par le biais de portes vitrées coulissantes, grâce auxquelles la lumière et l'extérieur pénètrent jusqu'au cœur de l'appartement, sitôt la porte d'entrée franchie. La paroi de séparation entre chambre, salle de bain et hall est

traitée de manière contemporaine comme une grande surface lisse, en bois peint, par contraste avec les boiseries et les moulures existantes.»

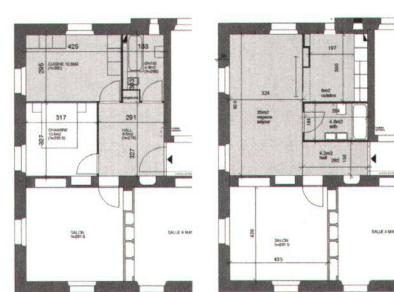
Exemples de variantes étudiées

Par esquisses successives, les mandataires ont exploré les possibilités de la surface et des structures existantes. Les avantages et les défauts de chaque variante (près d'une dizaine) furent analysés et comparés, d'abord par les architectes, puis avec le représentant du propriétaire: « Un petit nombre seulement ont été présentées au maître de l'ouvrage, il n'a jamais vu la plupart d'entre elles car nous les avons éliminées de notre propre chef. C'est la plus simple (l'impide) et la plus rationnelle qui fut finalement réalisée.» Les critères d'analyse furent aussi bien d'ordre quantitatif (surface des pièces, importance du chantier) que fonctionnel (relation entre les pièces, flexibilité de l'usage, facilités d'ameublement) et qualitatif (enfilades, vues, lumière).

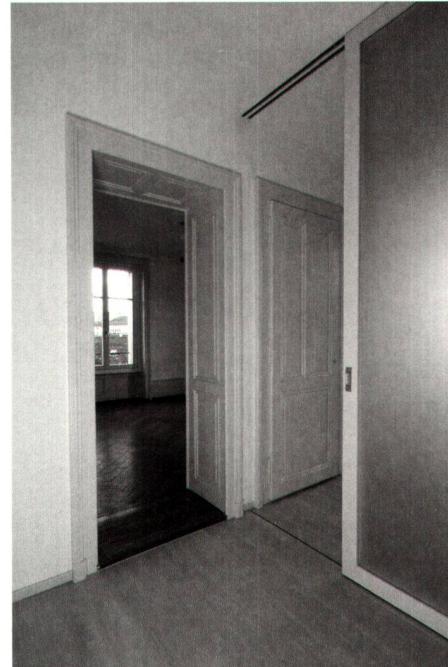
Vue intérieure d'un appartement après les travaux
