Zeitschrift: Hägendorfer Jahrringe : Bilder einer Gemeinde und ihrer Bewohner aus Vergangenheit und Gegenwart

Artikel: Der wiederentdeckte Sodbrunnen

Der wiederentdeckte Sodbrunnen

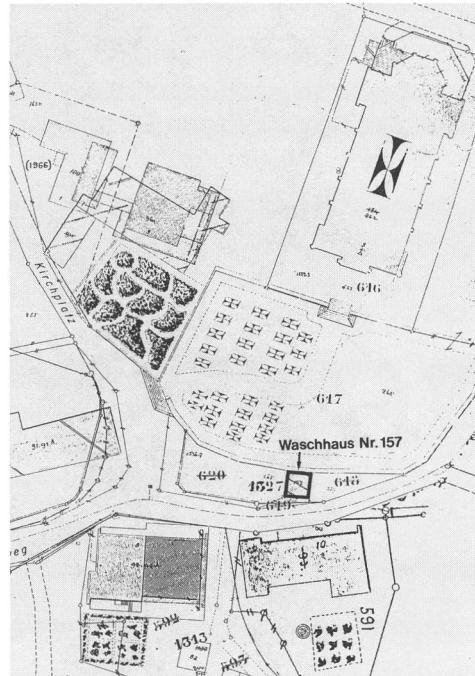
Abb. 1
Ausschnitt aus dem Katasterplan. Zwischen Friedhofmauer und Kirchweg liegt das Waschhaus Nr. 157. Neben der Hofstatt der Liegenschaft Kirchweg Nr. 10 ist ein Sod eingezeichnet.

1987 wurde der Vorplatz der römisch-katholischen Pfarrkirche und der Kirchweg im Bereich der Friedhofmauer neu gestaltet. Bei den Grabarbeiten kam in etwa 50 Zentimeter Tiefe ein mit Betonplatten abgedeckter runder Brunnenschacht zum Vorschein. In den Hägendorfer Jahrringen 1986 wurde im Kapitel «Vom Wasser» (s. dort Abb. 1 Seite 32 und Text Seite 44) auf die einstige Existenz eines Sodes und eines Waschhauses am Kirchweg hingewiesen. In dem in den Jahren 1874 bis 1876 aufgenommenen Katasterplan ist das «Buchhüsli» Nr. 157 eingetragen. Der kleine Bau hatte einen quadratischen Grundriss von etwa 5 x 5 Meter und war nordseits an die Friedhofmauer angebaut. Ein Sodbrunnen am Kirchweg jedoch fehlt auf dem Plan. Dass solche Objekte im Vermessungswerk tatsächlich eingezeichnet worden sind, belegt die Darstellung des vom Volksmund «Chummerbrunne» oder kurz «Chummer» genannten Sodes neben der Hofstatt des Hauses Nr. 93 (heute Liegen-

schaft Paul Gross, Kirchweg Nr. 10). Sollte ein Vermessungszeichner womöglich vergessen haben ... ? Nein. Der Sod befand sich ganz einfach im Innern des Waschhauses. Dies beweist einwandfrei seine Lage, d.h. sein Abstand von der Friedhofmauer und vom Haus Nr. 10 (93).

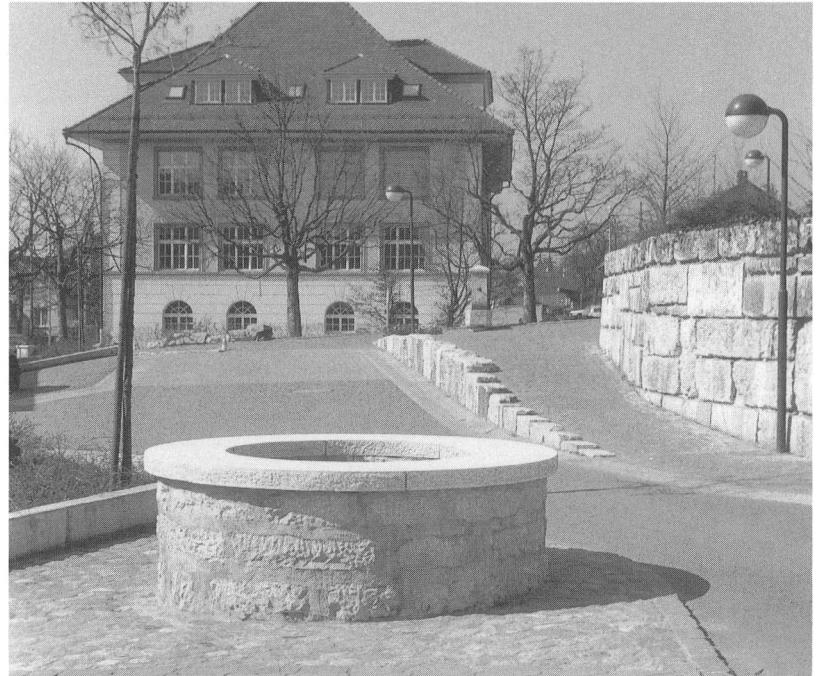
Abb. 2
Zur Erhaltung des wiederentdeckten Brunnenschachtes am Kirchweg liess die Einwohnergemeinde einen Kranz aus Jurasteinen aufmauern und die Linienführung der Strasse verlegen.

Zur Erhaltung des wiederentdeckten Brunnens musste die Linienführung des Kirchweges geändert werden. Zudem liess die Einwohnergemeinde den mit Kalkblöcken gemauerten runden Schacht fachmännisch ausbessern und darüber einen 70 Zentimeter hohen Kranz aus Jurastein aufsetzen. Der Sod hat einen innern Durchmesser von 1,20 Meter und weist ab Oberkante gemessen eine Tiefe von 6,10 Metern auf. Die Messung der Wasserhöhe, die nach einer ausserordentlich langen Trockenperiode erfolgte, ergab 2,60 Meter.
