Zeitschrift: Hängendörfer Jahrringe : Bilder einer Gemeinde und ihrer Bewohner aus Vergangenheit und Gegenwart
Herausgeber: Hans A. Sigrist
Band: 2 (1990)

Artikel: Der wiederentdeckte Sodbrunnen
Autor: Sigrist, Hans A.
DOI: <https://doi.org/10.5169/seals-1092063>

Der wiederentdeckte Sodbrunnen

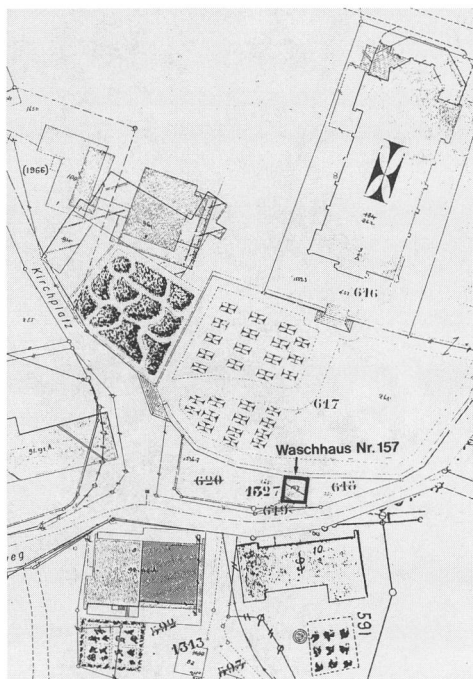
Abb. 1
Ausschnitt aus dem Katasterplan. Zwischen Friedhofmauer und Kirchweg liegt das Waschhaus Nr. 157. Neben der Hofstatt der Liegenschaft Kirchweg Nr. 10 ist ein Sod eingezeichnet.

In dem in den Jahren 1874 bis 1876 aufgenommenen Katasterplan ist das «Buchhüsli» Nr. 157 eingetragen. Der kleine Bau hatte einen quadratischen Grundriss von etwa 5 x 5 Meter und war nordseits an die Friedhofmauer angebaut. Ein Sodbrunnen am Kirchweg jedoch fehlt auf dem Plan. Dass solche Objekte im Vermessungswerk tatsächlich eingezeichnet worden sind, belegt die Darstellung des vom Volksmund «Chummerbrunne» oder kurz «Chummer» genannten Sodes neben der Hofstatt des Hauses Nr. 93 (heute Liegen-

schaft Paul Gross, Kirchweg Nr. 10). Sollte ein Vermessungszeichner womöglich vergessen haben ... ? Nein. Der Sod befand sich ganz einfach im Innern des Waschhauses. Dies beweist einwandfrei seine Lage, d.h. sein Abstand von der Friedhofmauer und vom Haus Nr. 10 (93).

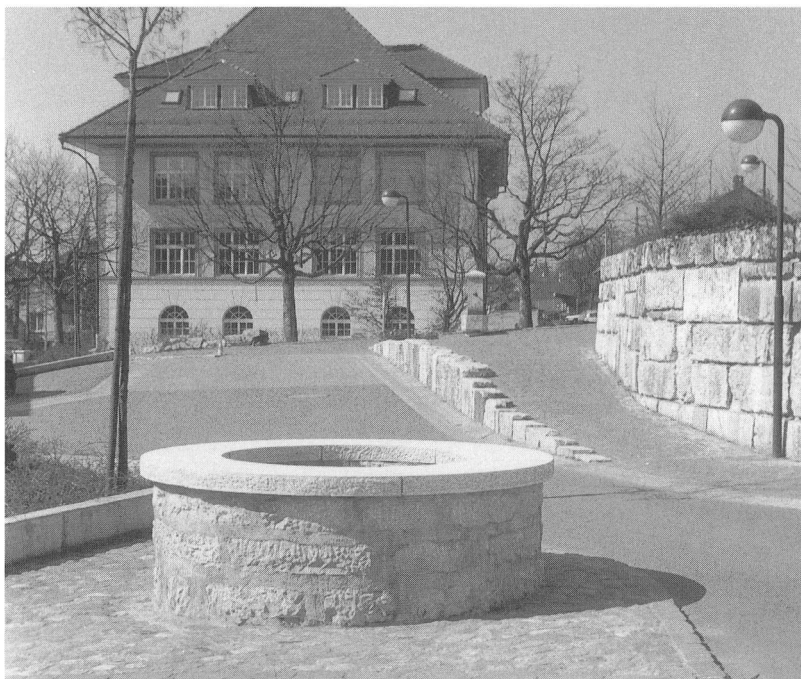
Abb. 2
Zur Erhaltung des wiederentdeckten Brunnenschachtes am Kirchweg liess die Einwohnergemeinde einen Kranz aus Jurastein aufmauern und die Linienführung der Strasse verlegen.

Zur Erhaltung des wiederentdeckten Brunnens musste die Linienführung des Kirchweges geändert werden. Zudem liess die Einwohnergemeinde den mit Kalkblöcken gemauerten runden Schacht fachmännisch ausbessern und darüber einen 70 Zentimeter hohen Kranz aus Jurastein aufsetzen. Der Sod hat einen innern Durchmesser von 1,20 Meter und weist ab Oberkante gemessen eine Tiefe von 6,10 Metern auf. Die Messung der Wasserhöhe, die nach einer ausserordentlich langen Trockenperiode erfolgte, ergab 2,60 Meter.
