Unwetterjahr 1999

Autor(en): **Tanner, Peter**

Zeitschrift: **Mitteilungsblatt / Berner Heimatschutz**

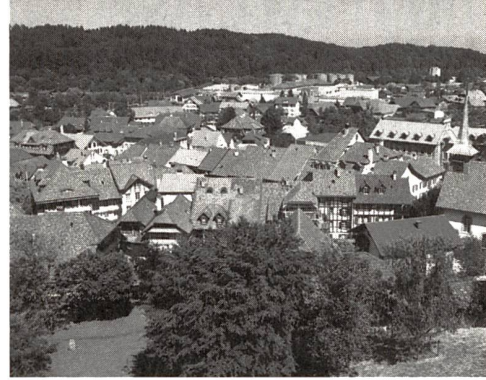
Blick auf die Laupener Altstadt
vor und nach den
Sanierungsmassnahmen.

Im Gegensatz zum Schloss, das als Solitärbau gesondert betrachtet werden musste, war im Stedli schnell einmal klar, dass im Ensemble naturrote Ziegeltypen als störend empfunden würden. Eine Mischung aus Rapperswiler Antik-Ziegeln wurde hier als ideale Ergänzung zu den bestehenden intakten Restflächen angesehen.

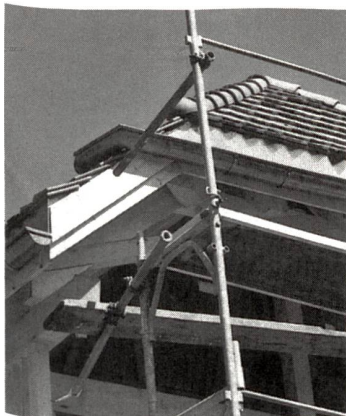
Für den Bauberater frustrierend ist die häufig unsorgfältige Detailgestaltung, insbesondere von Dachrändern, an den sanierten Objekten. Die filigranen, gesägten Ortladen wurden durch schwerfällige Ortgangziegel ersetzt. Bedauernswert ist, dass viele Dachdecker diese bedenkenlos auch bei Schutzobjekten verwendeten. Gespür wäre zudem bei der Detaillierung neuer Unterdächer gefragt gewesen. Wenn auf die Sparren isoliert wird, sollte die entstehende Mehrhöhe im Vordachbereich nicht einfach durch ein 20 Zentimeter breites Einlaufblech abgedeckt werden. Es entsteht so der Eindruck, auf dem Sparren befinde sich eine massive Platte, wo vorher nur die Silhouette des Ziegels zu sehen war. Eigentliche Kleinigkeiten, könnte man meinen, doch das Erscheinungsbild eines Bauernhauses beispielsweise verändert sich dadurch stark.

Detail eines neuen Daches.
(Fotos: Peter Tanner)
