Autor: Furrer, Bernhard

Denkmalpflege der Stadt Bern

Denkmalpflegerische Grundsatzfrage bei der Restaurierung der Felsenburg

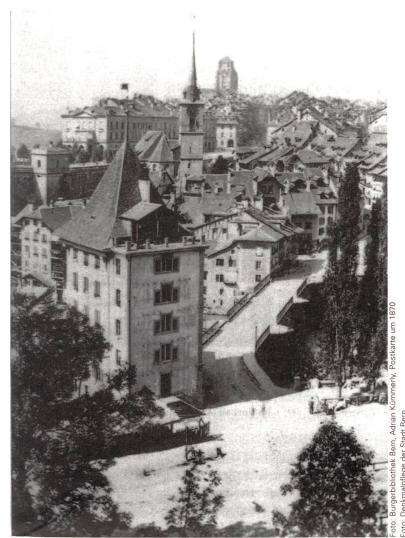
Die 1865 umgebaute Felsenburg mit dem neuen Treppenhausanbau

wendig. So wurde auf der Südostseite des Turms ein neues Treppenhaus errichtet und dadurch sein Volumen um einen Drittel vergrössert; in die übrigen Fassaden wurde entsprechend den neu eingezogenen Holzbalkendecken eine Vielzahl von Fensteröffnungen ausgebrochen. Auch der Vorbau zur Aare wurde vollständig umgebaut und um zwei Stockwerke erhöht.

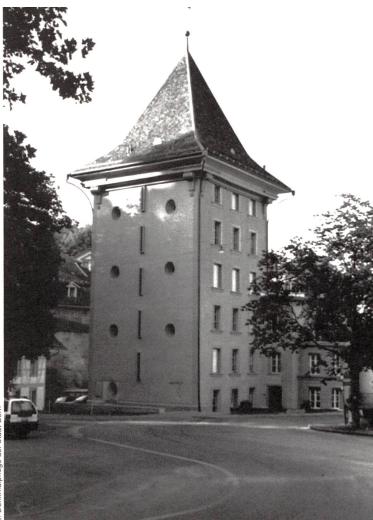
Die 2002 restaurierte Felsenburg nach Abbruch des Treppenhausanbaus das Wohnen bleiben sollte. Überdies war offensichtlich, dass der Turmanbau nicht ohne architektonische Qualität war; sie war von aussen wegen des schlechten Bauzustands nicht für jedermann ersichtlich und durch den ungelösten Anschluss an das Turmdach kompromittiert, trat aber im Innern mit der elegant geschwungenen Sandsteintreppe umso deutlicher zu Tage. Aus all diesen Gründen wurde durchaus in Betracht gezogen, das Treppenhaus beizubehalten.

In Abwägung der verschiedenen Aspekte denkmalpflegerische Grundsätze und heutige Nutzungsmöglichkeiten, Wohnqualität und städtebauliche Wirkung, baustatische Gegebenheiten und Kosten - entschied sich die Bauherrschaft im Konsens mit der Denkmalpflege, das Treppenhaus abzubrechen. Der städtebaulichen Wirkung des Turms wurde dabei ein grosser Stellenwert zugemessen - der Turm sollte wieder als Auftakt der Altstadt erlebt werden. Wichtig war auch der Wunsch der Bauherrschaft nach grosszügigen Wohnungen. Im Baugesuch war vorerst eine separate Treppe im Turminnern vorgesehen. Gemäss einer Anregung der Denkmalpflege wurde umprojektiert, so dass der Turm heute über die (um ein Geschoss erhöhte) bestehende Treppe des Vorbaus erschlossen wird; er ist mit modern ausgestatteten, zweigeschossigen Wohnungen grosszügigen Zuschnitts belegt.
