Denkmalpflegerische Grundsatzfrage bei der Restaurierung der Felsenburg

Bernhard Furrer, Architekt
Denkmalpfleger der Stadt Bern

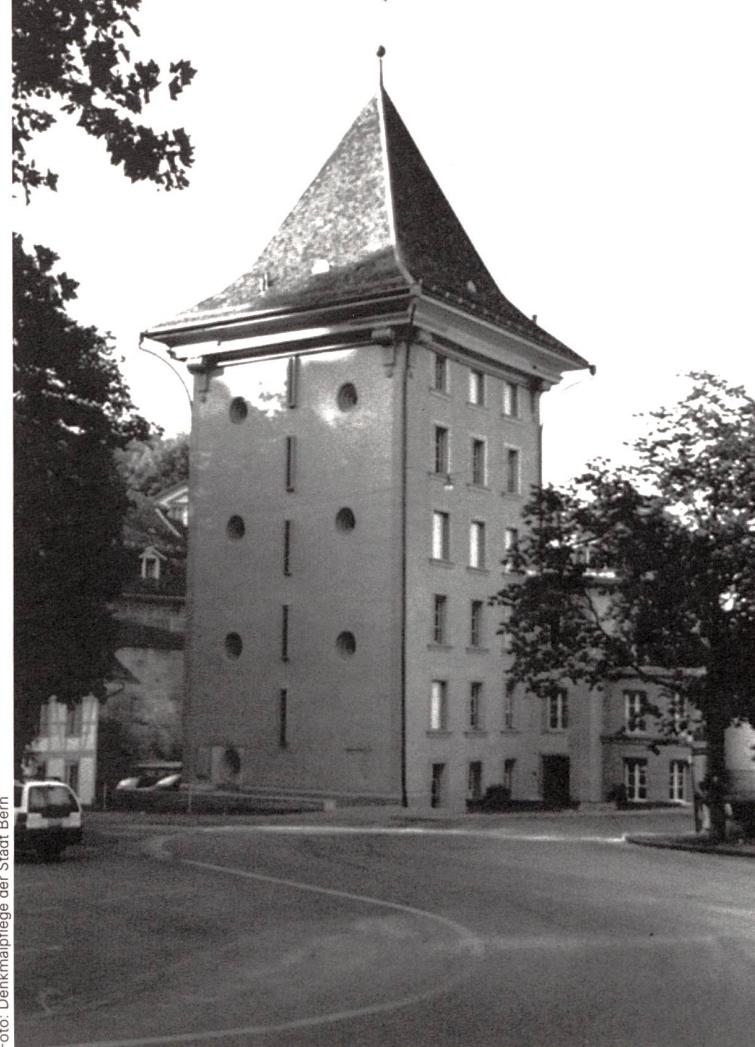
Foto: Denkmalpflege der Stadt Bern

Die 2002 restaurierte Felsenburg nach Abbruch des Treppenhausanbaus

In Abwägung der verschiedenen Aspekte – denkmalpflegerische Grundsätze und heutige Nutzungsmöglichkeiten, Wohnqualität und städtebauliche Wirkung, baustatische Gegebenheiten und Kosten – entschied sich die Bauherrschaft im Konsens mit der Denkmalpflege, das Treppenhaus abzubrechen. Der städtebaulichen Wirkung des Turms wurde dabei ein grosser Stellenwert zugemessen – der Turm sollte wieder als Auftakt der Altstadt erlebt werden. Wichtig war auch der Wunsch der Bauherrschaft nach grosszügigen Wohnungen. Im Baugesuch war vorerst eine separate Treppe im Turminnern vorgesehen. Gemäss einer Anregung der Denkmalpflege wurde umprojektiert, so dass der Turm heute über die (um ein Geschoss erhöhte) bestehende Treppe des Vorbaus erschlossen wird; er ist mit modern ausgestatteten, zweigeschossigen Wohnungen grosszügigen Zuschnitts belegt.

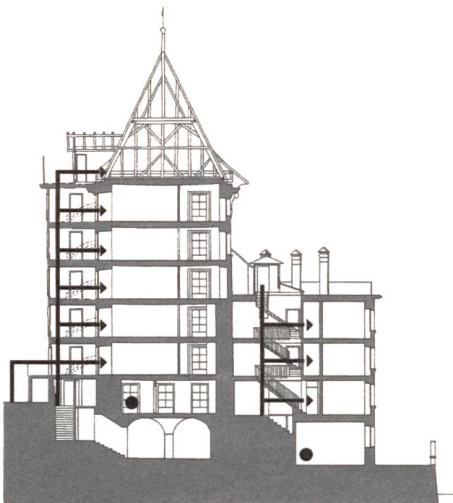
Beibehaltung des Treppenhausanbaus und der Wohnungsstruktur im Turm

Die Architekten (Saurer, Valentin, Campanile, Michetti) erarbeiteten ein ausgedehntes Variantenspektrum für die beiden Grundverhaltensweisen und die sich daraus ergebenden Möglichkeiten von Wohnungsdisposition und -erschliessung. Die Denkmalpflege legte Wert darauf, dass die aufgezeigten Möglichkeiten in sich konsequent durchgearbeitet wurden. So war klar, dass die Beibehaltung des Treppenturms ihre Entsprechung in der Beibehaltung der Disposition der Wohnungen und ihrer Ausstattung finden sollte.

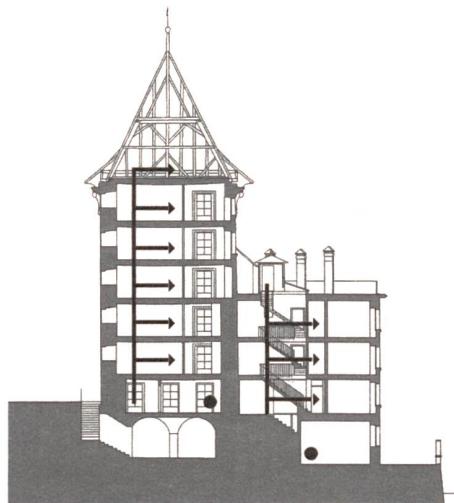
Abbruch des Treppenhausanbaus und neue Treppenerschliessung im Turm

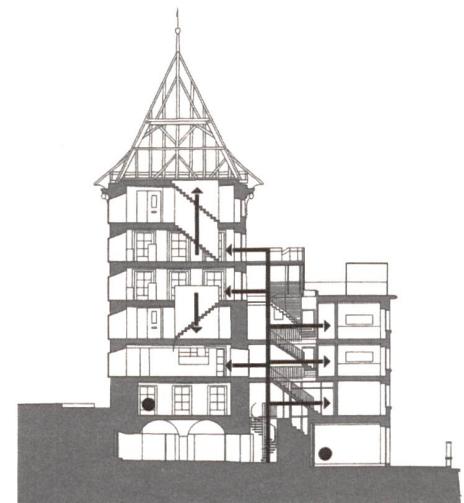
Abbruch des Treppenhausanbaus und Erschliessung über die bestehende, um ein Geschoss verlängerte Treppe im Vorbau (ausgeföhrte Variante)
