**Artikel:** Turnweg 13-19 : eine mustergültige Restaurierung und Erneuerung  
**Autor:** Fivian, Emanuel  
**DOI:** <https://doi.org/10.5169/seals-836221>

**Eine mustergültige Restaurierung und Erneuerung**

# Turnweg 13–19

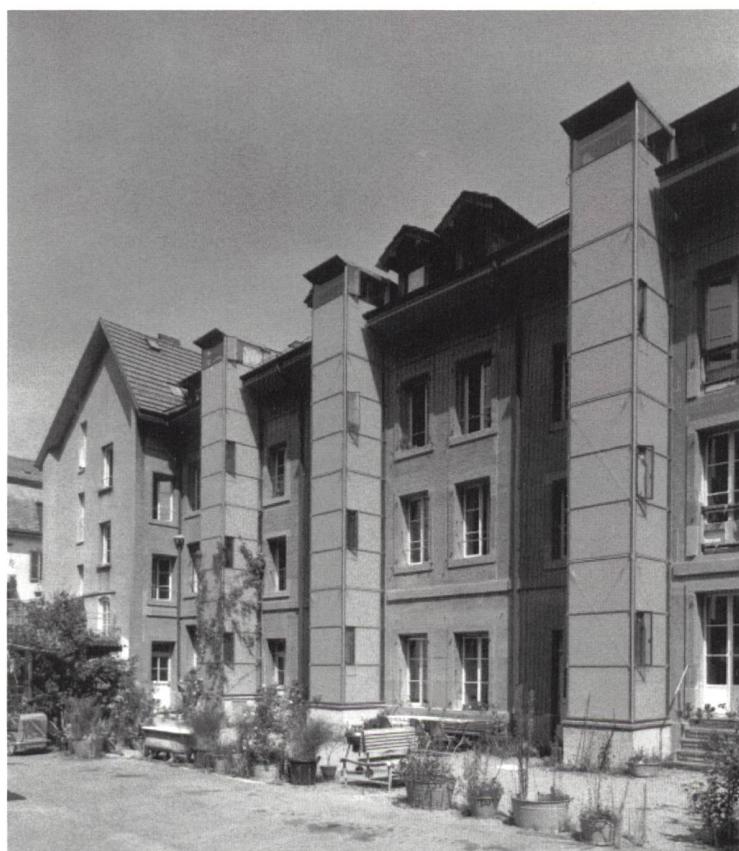
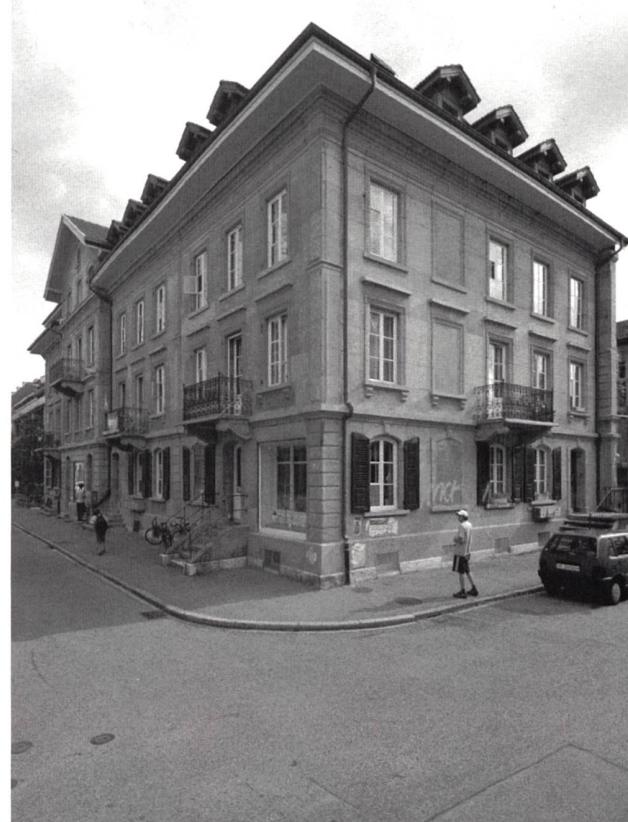
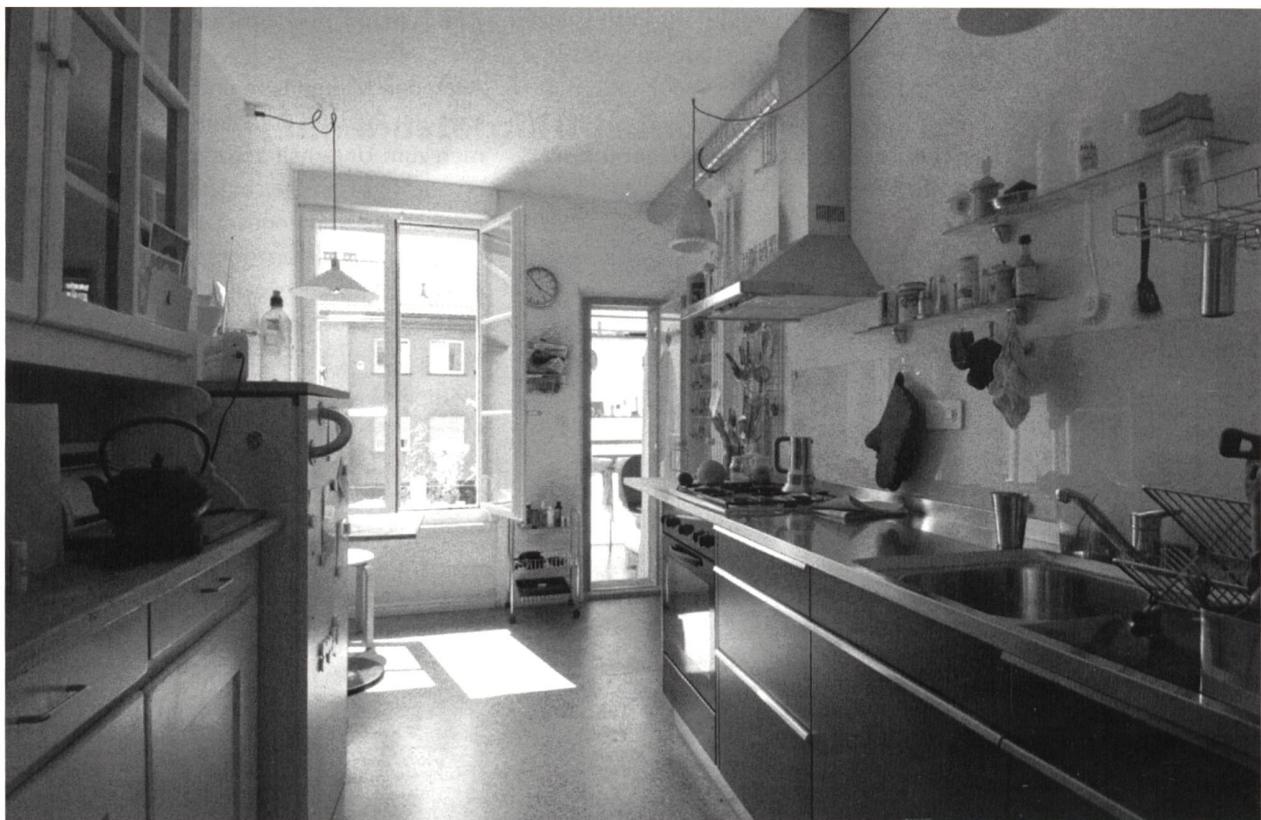
Schliesslich obsiegte ein unkonventionelles Projekt: Die Nasszellen, mit einem Lavabo, einer Dusche und einem WC auf minimalster Fläche konzentriert, wurden in Form von drei Türmen an die hofseitige Fassade angebaut. Die neuen Duschräume sind von den Küchen her durch eine 42 cm schmale Öffnung (Breite

des ursprünglichen WC-Fensters) erreichbar. Durch diese Massnahme konnten ein weitgehender Umbau der Wohnungsgrundrisse vermieden und die Raumstrukturen erhalten werden. Als einzige Veränderung dieser Strukturen wurden die Toiletten in den Treppenhäusern aufgehoben und die gewonnene Fläche den Küchen zugeschlagen. Diese unkonventionelle Lösung erforderte Ausnahmen bei der Baubewilligung. Das Projekt wurde mit der städtischen Denkmalpflege besprochen und in der Kommission für die Behandlung ästhetischer Fragen mehrmals diskutiert.
