Artikel: Der Ausbau der Axenstrasse und ihrer Zufahrtslinien
Autor: Blendel, L.
DOI: <https://doi.org/10.5169/seals-173011>

Der Ausbau der Axenstraße und ihrer Zufahrtslinien.

L'achèvement de l'Axenstrasse apporte la preuve que les principes du Heimatschutz ne sont pas lettre morte.

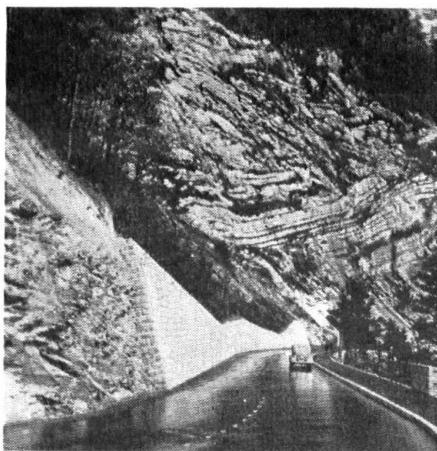
4. Die Maueroberkante sieht nach reissbrettartiger Linienführung aus und steht im Gegensatz zu der geologisch interessanten Faltung der Kreideschichten im Hintergrund. (Südlich Axengalerie.)

La muraille étagée vient prendre appui sur le plissement crayeux du second plan.

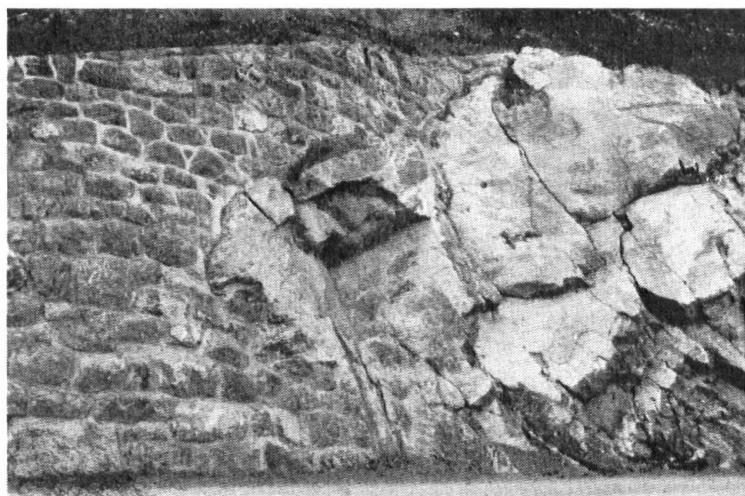
6. Harmonische, unauffällige Ueberleitung des Mauerwerkes in die Felswand. (Strasse Gersau-Vitznau, Kt. Schwyz.)

Harmonieux encadrement d'une paroi ro- cheuse.

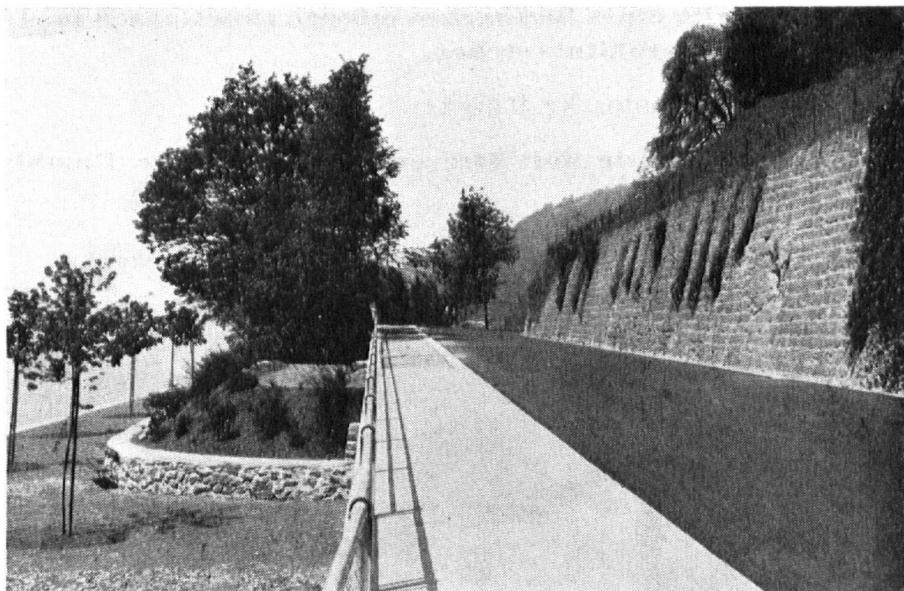
7. Einfühlen des Strassenzuges in die Landschaft. Abtreppung gegen den See. Bergwärtiges Anpassen der 5 m hohen Futter-Mauer an den Felsen. Starker Efeuwuchs. (Strasse Vitznau-Weggis.) Erstellungsjahr 1934.

Adaptation heureuse au paysage. Terrassements en gradins vers le lac; muraille inclinée, couverte de verdure.

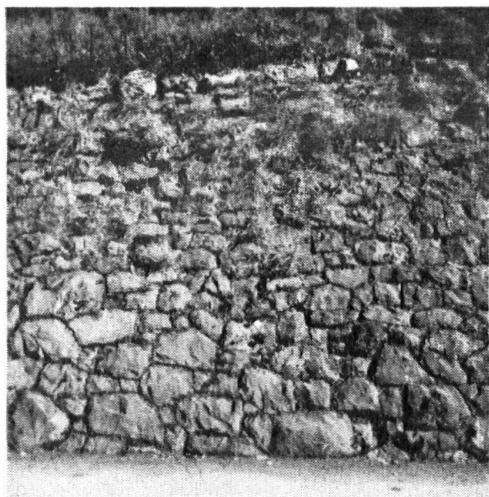
15. Altes, unregelmässiges Trockenmauerwerk. (Axenstrasse.)

Vieux mur, en pierres sèches, irrégulières.

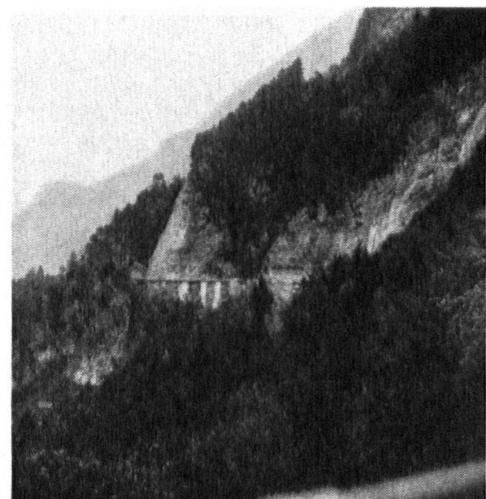
20. Glatte Betonfeiler stechen unangenehm aus der Landschaft heraus. Sieht wie Flickwerk aus.

Les contreforts bétonnés violent le paysage.

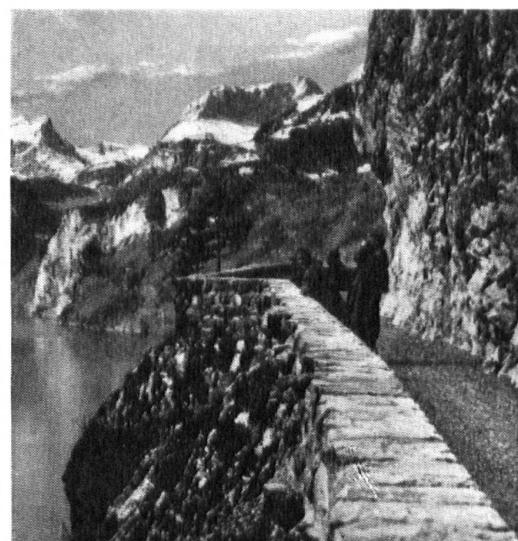
26. Der Gehweg ist um den Felsvorsprung herumgeführt worden, während die Fahrstrasse durch einen Tunnel hindurchgeht. Das massive Geländer ist mit dem Felsen verwachsen.

. . . tandis que le chemin à piétons contourne à ciel ouvert le rocher.

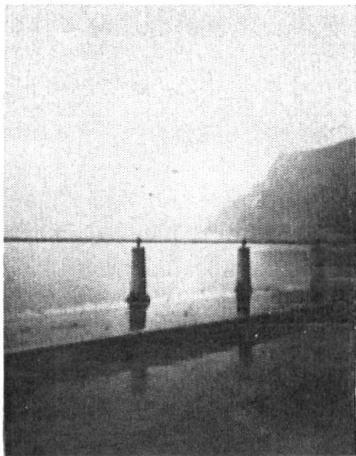
27. Geländer bestehend aus rundem Granit-Wehrstein mit obenliegender Eisenrohr-Verbindung. Kinder- und Kinderwagen sind gefährdet. (Axenstrasse.) Nicht vorbildlich.

Les piliers sont de granit et supportent une barre de fer qui ne met en sécurité ni les enfants ni leurs charettes.

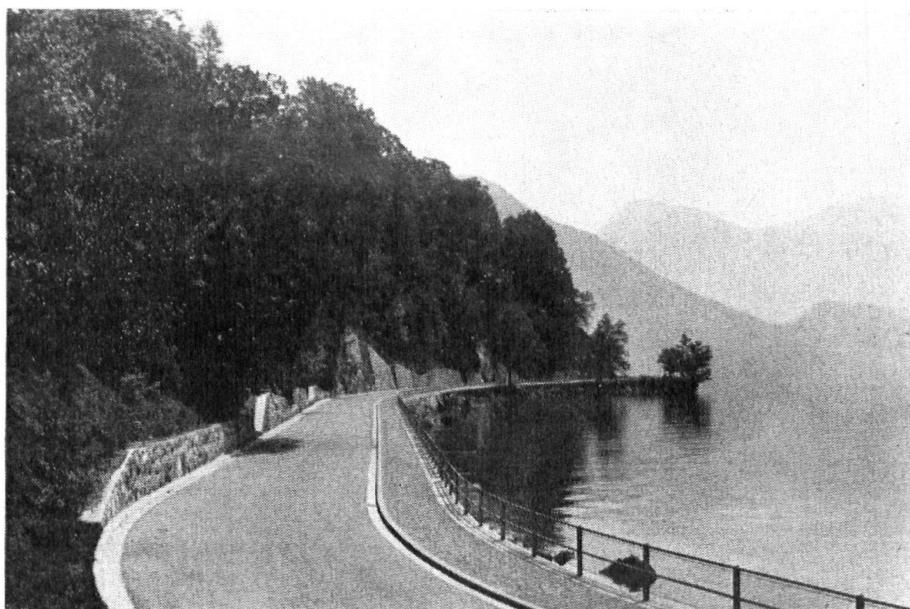
28. Zwischen den Eisenpfosten ist als Kinderschutz ein engmaschiges Drahtnetz gespannt. (Weggis-Vitznau 1934.)

Entre chaque pilier de fer un réseau de treillis garantit mieux des accidents.

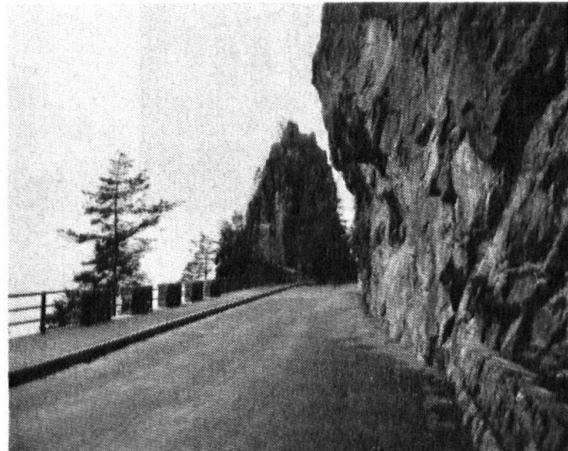
32. Eine Fünftels-Galerie mit gut angepasstem Geländer.
(Axenstrasse.)
Bon modèle de barrière.

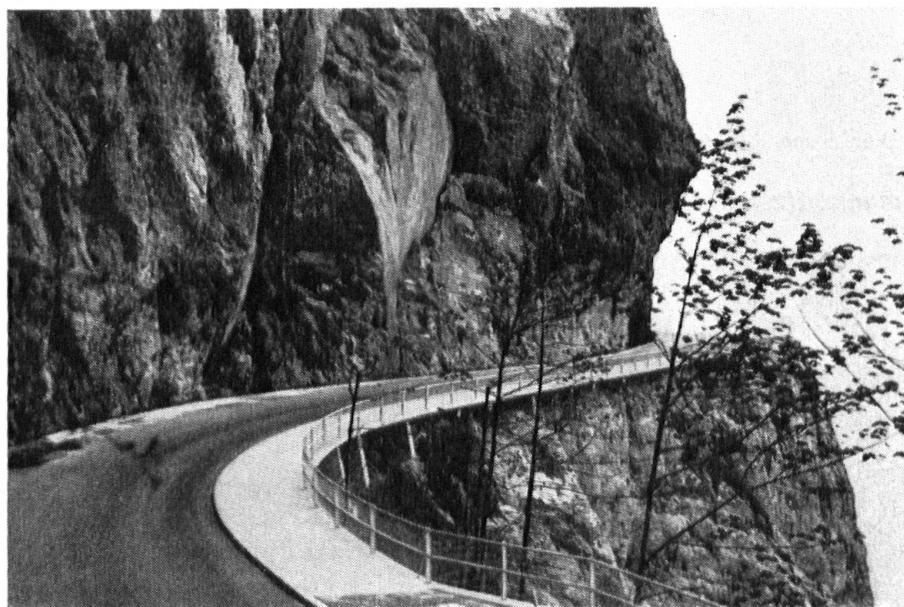
33. Halbgalerie. (Obere Vitznauerstrasse, Kt. Luzern, 1935.) — Galerie ouverte.

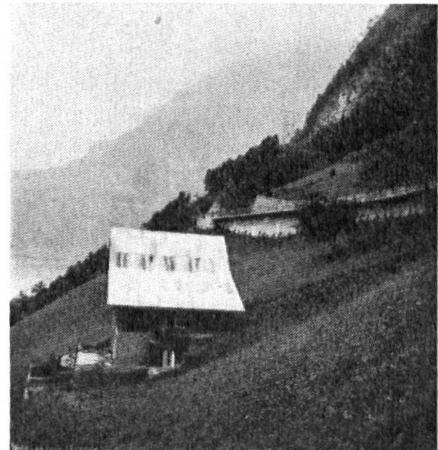
35 zeigt ein abschreckendes Muster hellblendender Wellblechkultur.

Effroyable spécimen d'une toiture de tôle.

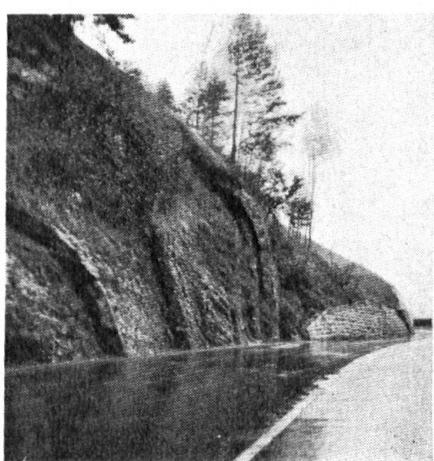
36 zeigt das Gegenstück: eine geologisch interessante Stelle, die liebevoll behandelt wurde.

Ce coin charmant a été traité avec plus d'amour.

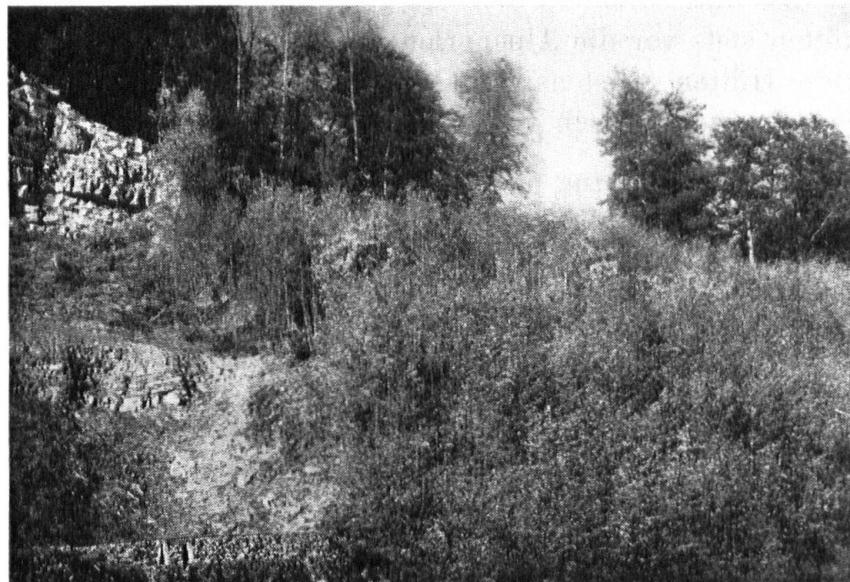
37. Vierjähriger Alpenerlenbestand. Die Schutthalde ist gut verdeckt. (Steinbruch Sarnen.)

Au bout de quatre années, la végétation a eu raison des déblais.
