Zeitschrift: Heimatschutz = Patrimoine

Artikel: Der Ausbau der Axenstrasse und ihrer Zufahrtslinien

Autor: Blendel, L.

Der Ausbau der Arenstraße und ihrer Zufahrtslinien.

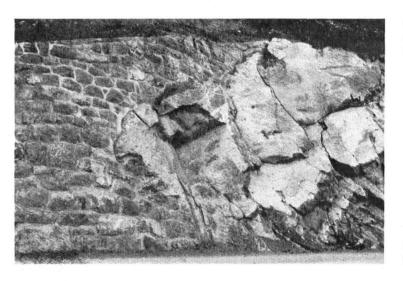
5. Anschmiegen der obern Mauerkante an den Querschnitt eines Gehängerutsches. (Strasse Gersau-Vitznau, Kt. Schwyz.)

Mur d'arête en coupe d'un glissement de terrain.
