Artikel: Mauerwerk an Alpenstrassen ; Murailles et routes alpestres

Autor: Seifert, Alwin

Mauerwerk an Alpenstraßen

Vom handwerksgerechten Naturstein-Mauerwerk

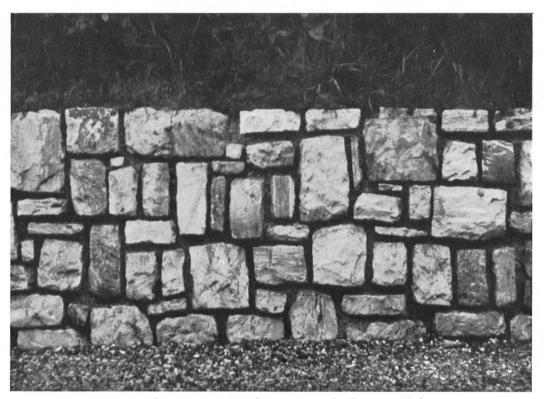
Mauerwerksverirrungen im Alpenraum aus den letzten 15 Jahren. Erreurs commises dans les régions alpines dans ces quinze dernières années.

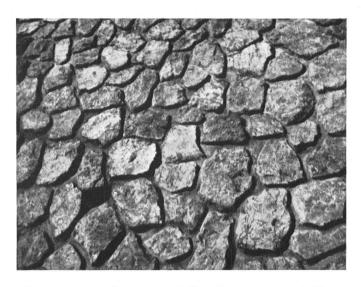
Mauerwerk aus Dolomit von 1934 bei Reichenhall; pflasterartig mittels Zement zu "Zyklopen"-Mauerwerk zusammengeklebt.

A Reichenhall, la muraille genre « cyclopéen », ne tient qu'au moyen du ciment. Elle date de 1934.

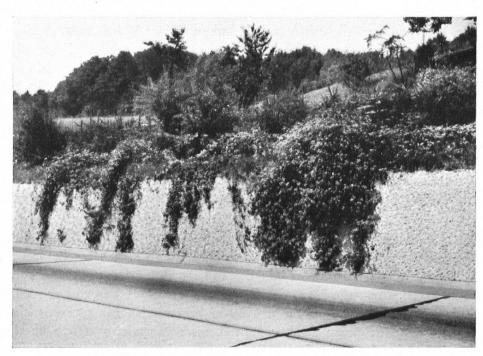
Futtermauer aus Beton mit tiefgespitzter Sichtfläche, mit Brombeeren und Waldreben überpflanzt, an einer Autobahn im Voralpenland.

Soutènement de béton repiqué sur lequel rejaillissent harmonieusement ronces et plantes grimpantes au bord d'un autostrade des Préalpes. neue Mauerwerk fast immer billiger kommt als der vorher vorgeschriebene Zyklopen-, Knödel- usw. Verband — ein neuer Beweis dafür, daß es das richtige ist. Und wenn Kultur immer etwas mehr kostet wie Zivilisation, so besteht hier der Mehrpreis in nichts als in mehr Liebe, Liebe zum Werk und Liebe zum Volk, dem es dienen soll.

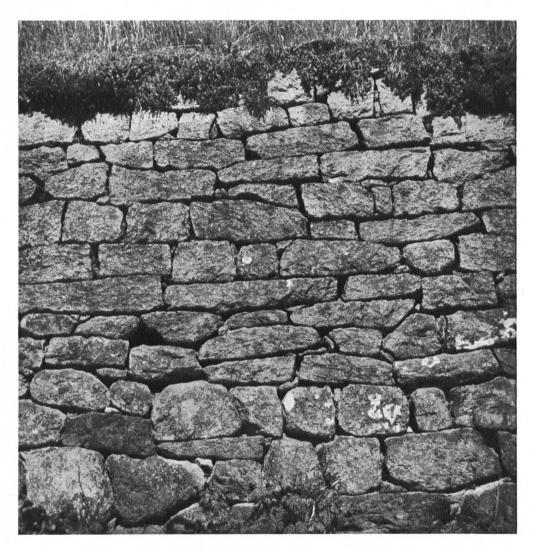
Altes vorbildliches Trockenmauerwerk an der Böschung einer schweizerischen Alpenstraße. Excellent appareillage en pierres sèches d'un ancien talus, dans les Alpes suisses.

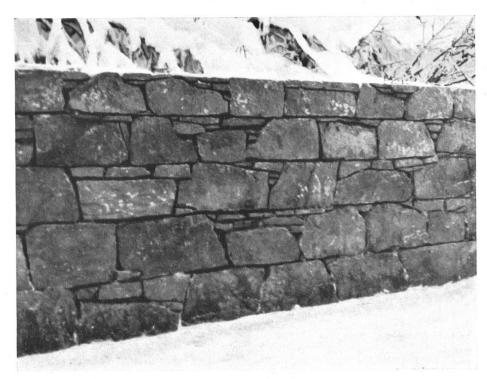
Muster-Mauerwerk, zur Belehrung der Arbeiter "trocken" aufgesetzt. (Steiermark.) Un mur modèle pour apprendre aux travailleurs le procédé de la pierre sèche. (Steiermark.)

Im deutschen Alpenraum haben wir die besten Erfahrungen gemacht, wenn wir erst Maurern und Bauleitern alte Bauwerke zeigten aus demselben Gestein, das jeweils zur Verwendung kommen sollte, neben wichtigen Bauten Probemauern errichten ließen, trocken gemauert und zum Teil verfugt, und dann die Baustelle dem natürlichen Geschick der Bauhandwerker und ihrer Begeisterung für volkstümliches, nichtakademisches Mauern überließen. Im Wetteifer der einzelnen Gaue sind Meisterwerke entstanden, die alles Alte und Neue in den Schatten stellen und die, ihrer Schönheit wegen, im Mauerwerk sogar teurer sein dürften, als die bisherige Art. Nach kurzem Anlernen stellte sich aber heraus, daß das
