Zeitschrift:	Heimatschutz = Patrimoine
Herausgeber:	Schweizer Heimatschutz
Band:	37 (1942)
Heft:	2
Artikel:	Mauerwerk an Alpenstrassen ; Murailles et routes alpestres
Autor:	Seifert, Alwin
DOI:	https://doi.org/10.5169/seals-173151

Mauerwerk an Alpenstraßen

Vom handwerksgerechten Naturstein-Mauerwerk

Prof. Alwin Seifert, München

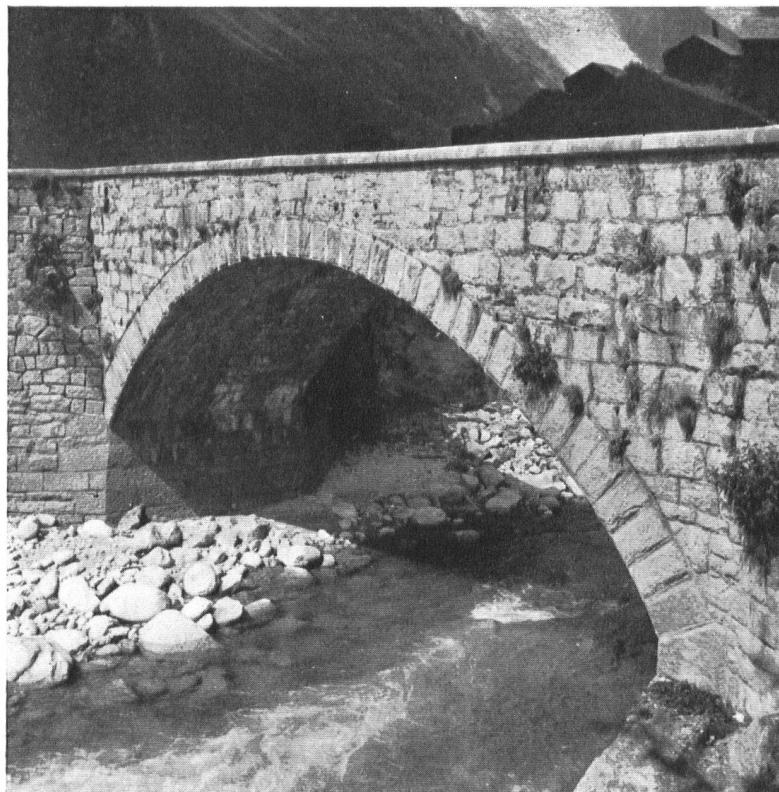
Brücke über einen schweizerischen Gebirgsfluß. Schönes Beispiel alten Maurer-Handwerks.

Bel exemple, en Suisse, d'un pont construit selon un appareillage ancien.

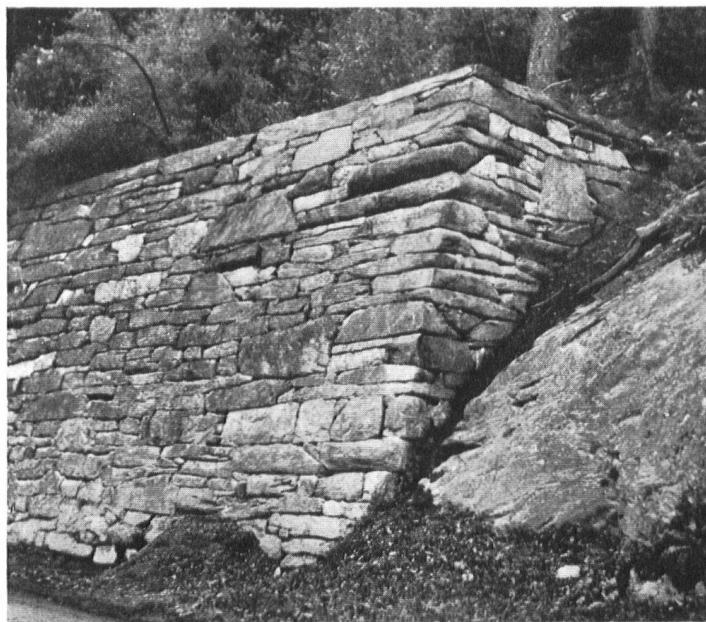
*Meisterhaftes Trockenmauerwerk aus Phyllit aus der Mitte des 19. Jahrhunderts vom Arlberg.
Magistral mur en pierre sèche (milieu du XIXe siècle), dans l'Arlberg.*

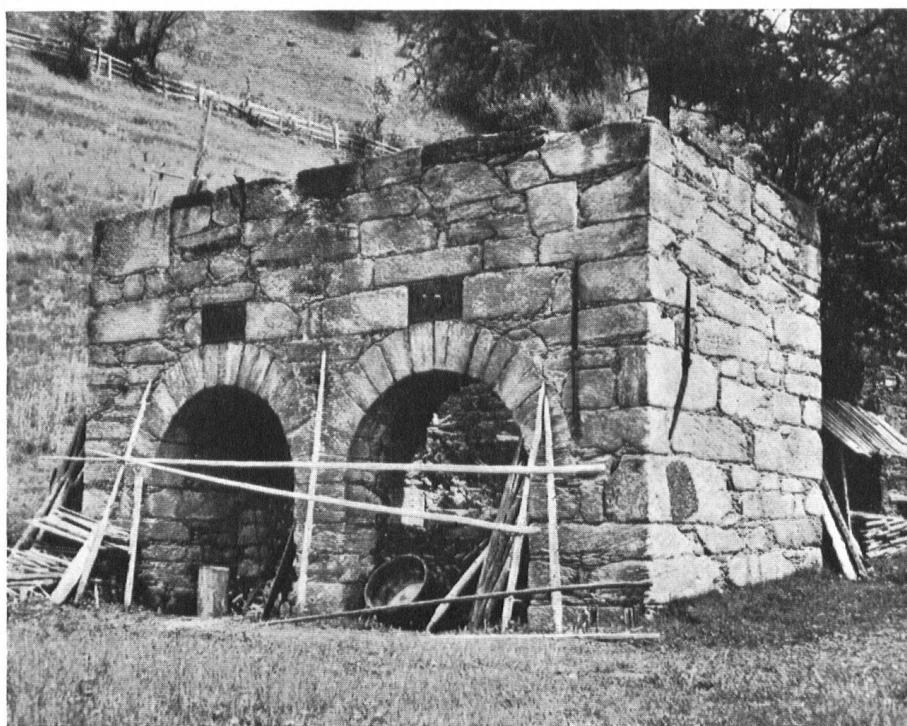
*Röstofen von 1856 aus Chloritschiefer in den Tauern, den Leuten, die bis 1938 mauerten, wie auf
S. 39 dargestellt, als Vorbild angegeben.*

*Exemple à donner à ceux qui construisirent jusqu'en 1938, selon les méthodes manifestées à la
page 39.*

Mauerwerk aus Chloritschiefer in den Tauern von 1939! (Vergl. S. 37 unten.)

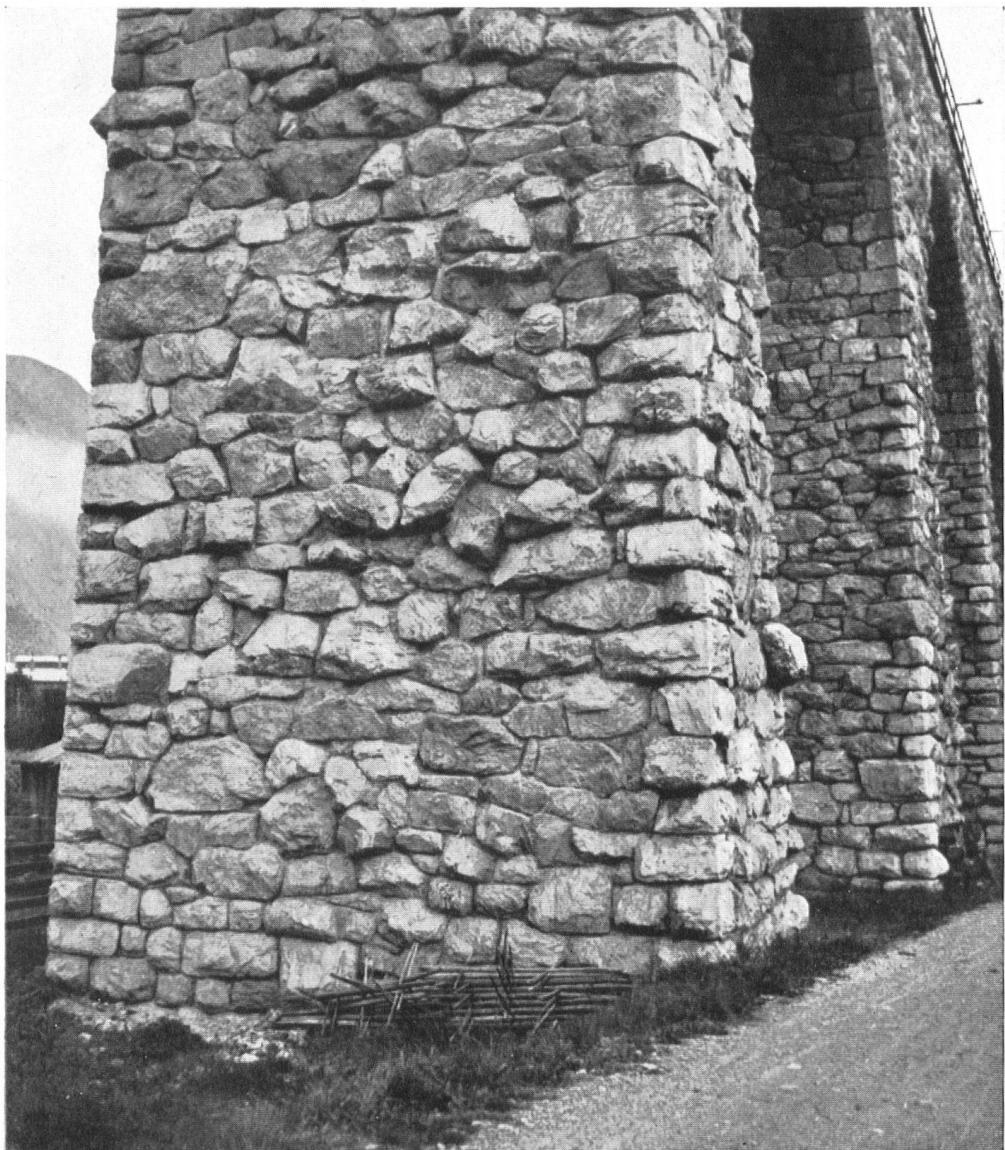
Mauerwerkspfeiler von 1300: vorbildlich schönes Schichtenmauerwerk in Nagelfluhb.

Piliers remarquables du XIVe siècle.

Bei der Beschriftung der Bilder zum Aufsatz von Prof. A. Seifert im letzten Heft dieser Zeitschrift über »Mauerwerk an Alpenstraßen« ist ein arger Irrtum vorgekommen, indem die Legende zu einem nicht veröffentlichten Bild mit der auf S. 38 wiedergegebenen verwechselt wurde: statt »Mauerwerkspeiler von 1300: vorbildlich schönes Schichtenmauerwerk in Nagelfluh« hätte es richtigerweise heißen sollen: »Mauerwerkspeiler

von 1900: „Knödelmauerwerk“ aus Kalkstein, das nur dem Zement sein Dasein verdankt.« Wir entschuldigen uns beim Verfasser und bei unseren Lesern, die gewiß alle auf den ersten Blick gemerkt haben, daß hier ein übles Beispiel versehentlich als gutes gepriesen wurde. Diejenigen, die das Heft aufzubehalten gedenken, nehmen vielleicht die Berichtigung noch vor, damit dieser Unsinn nicht weiterhin »fortzeugend Böses gebiert«.

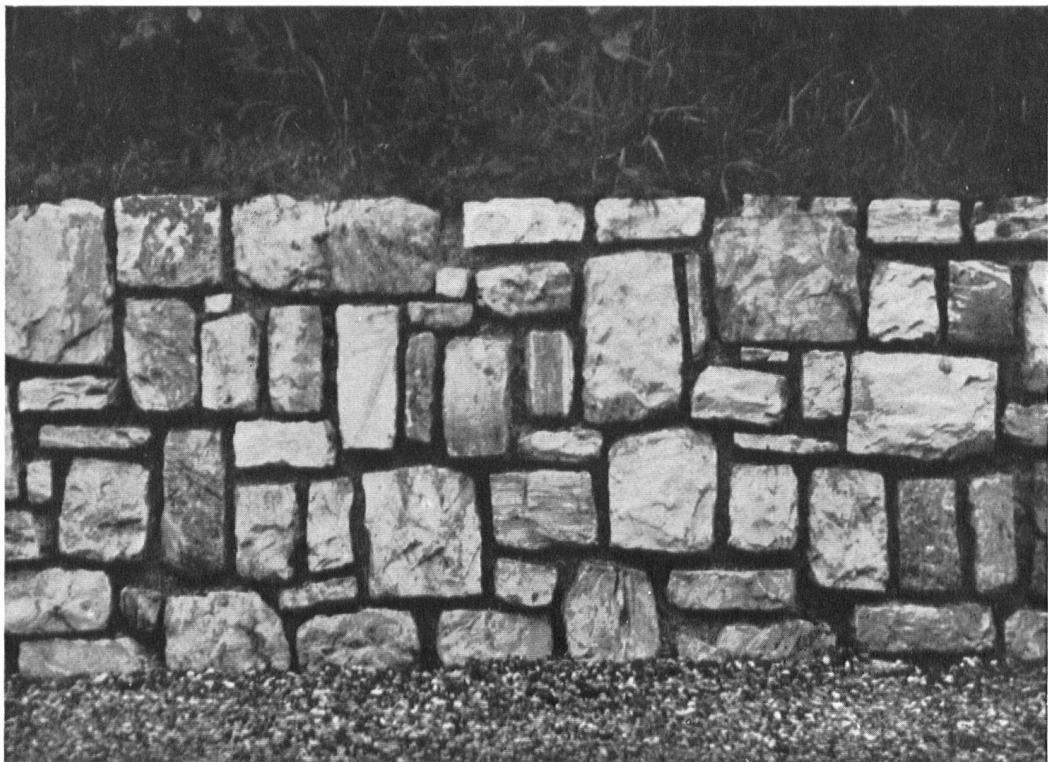
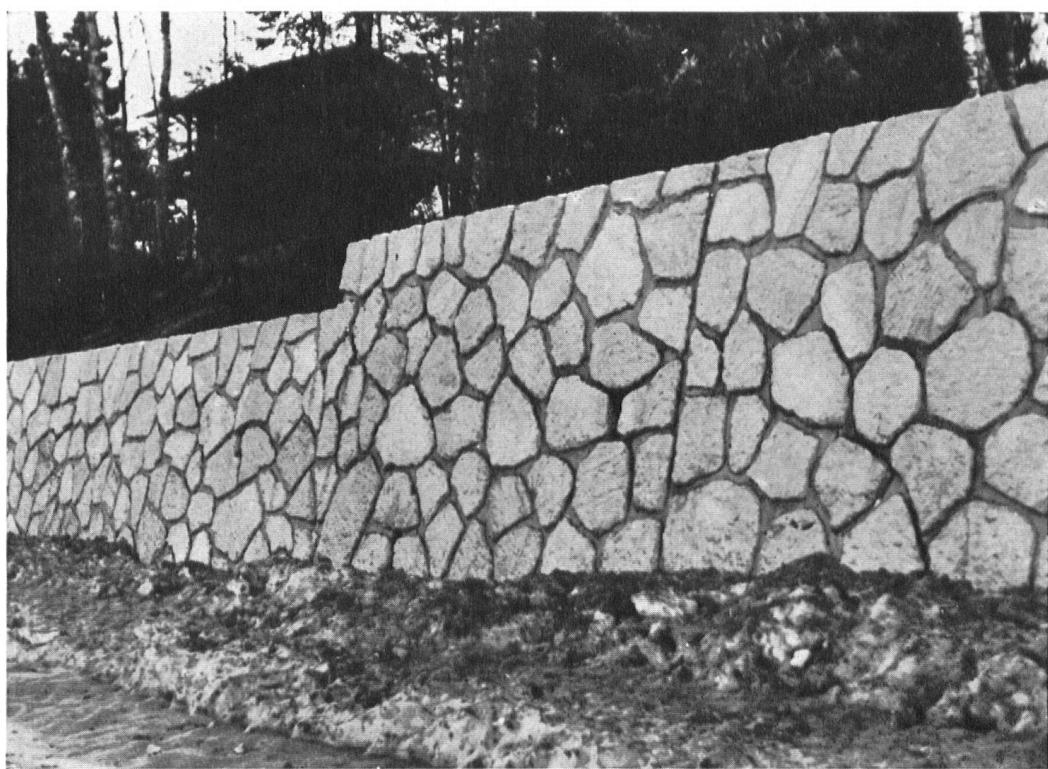
*Mauerwerksverirrungen im Alpenraum aus den letzten 15 Jahren.
Erreurs commises dans les régions alpines dans ces quinze dernières années.*

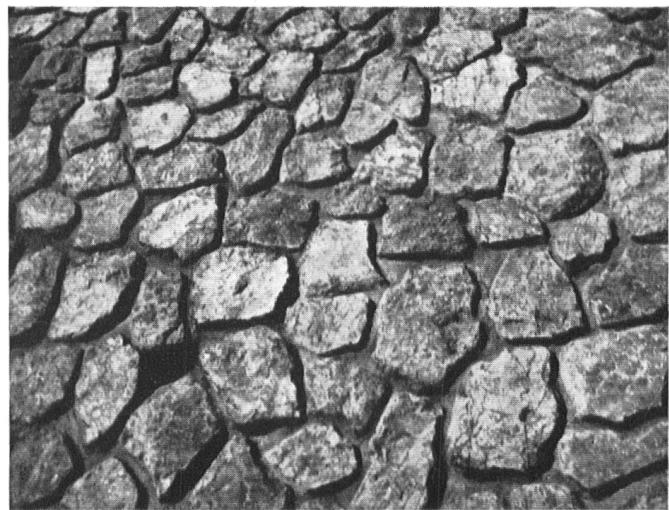
Mauerwerk aus Dolomit von 1934 bei Reichenhall; pflasterartig mittels Zement zu „Zyklopen“-Mauerwerk zusammengeklebt.

A Reichenhall, la muraille genre « cyclopéen », ne tient qu'au moyen du ciment. Elle date de 1934.

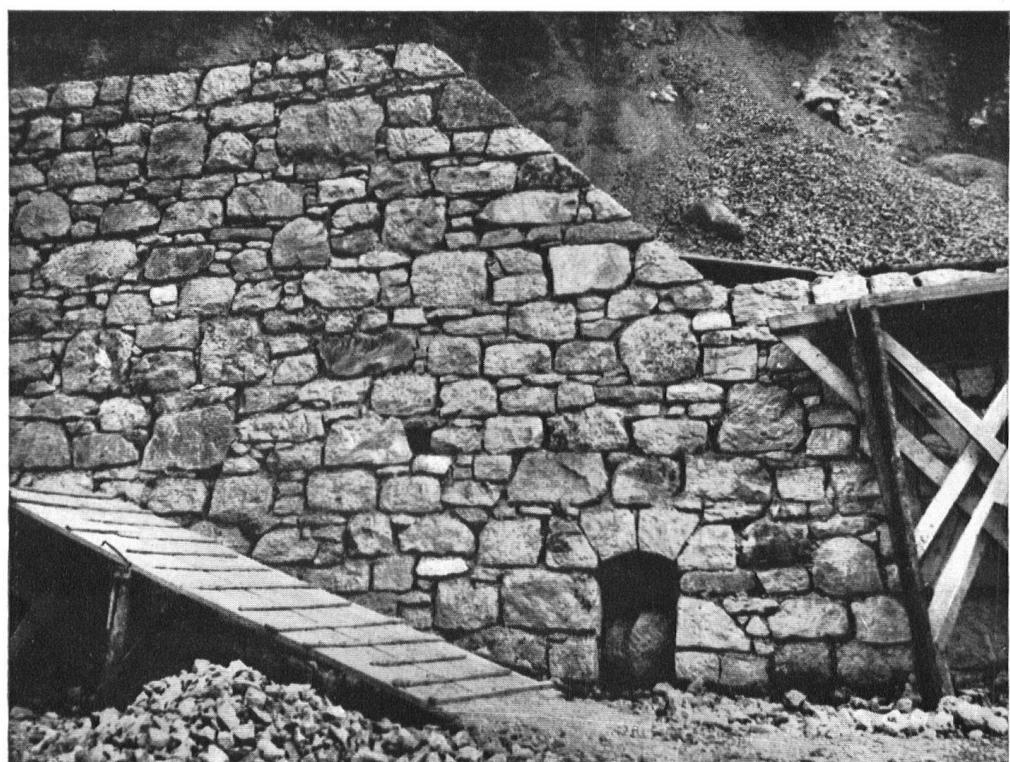
*Mauerwerk aus Dolomit von derselben Baustelle wie oben, noch nicht verfugt, von 1939!
Un progrès: appareillage rationnel, au même endroit, construit en 1939.*

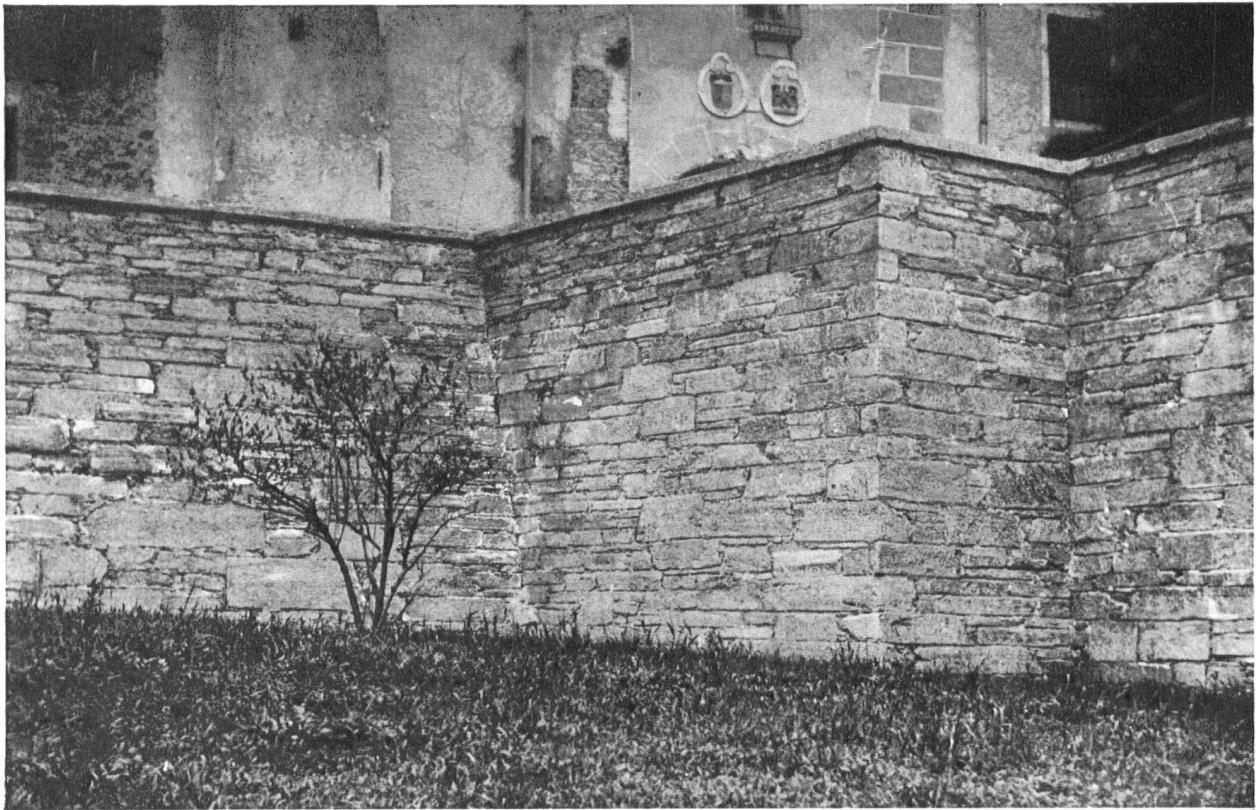
Belle muraille de schiste ardoisé dans les Tavares, élevée en 1939.

mit einem Mörtel aus rauhem, hellem Sand und Dyckerhoff-Weiß-Zement ohne anderes Werkzeug als Brett, Kelle und einem flachen Holzspan.

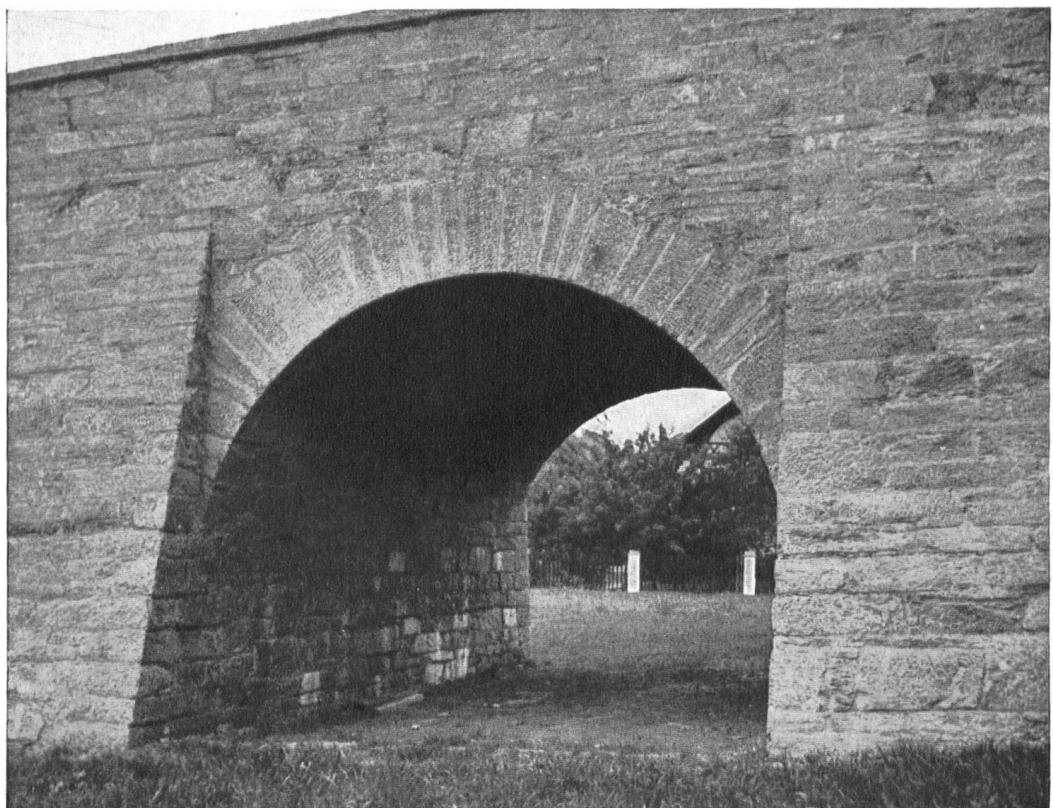
Brücke in den Tauern von 1939.

Les deux ponts datent du même moment; le premier paraît l'emporter sur le second.

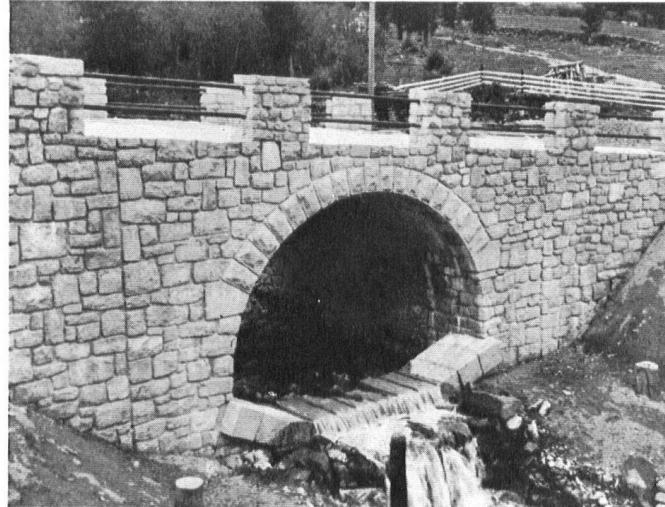
Brücke in den Tauern von 1939.

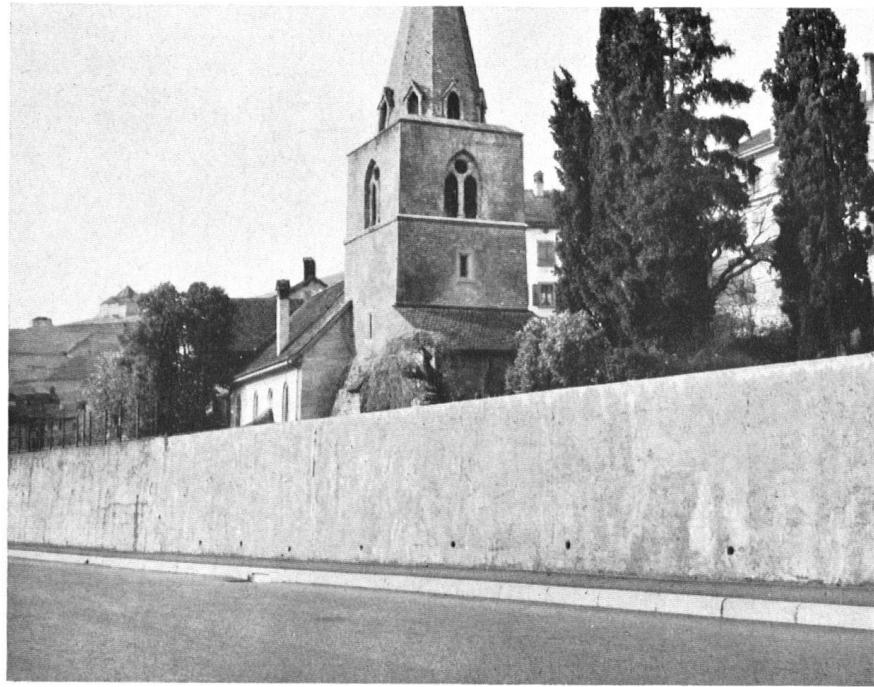
Gegenbeispiel aus der Schweiz. Die kahle leblose Betonmauer durchschneidet den Blick auf ein besonders reizvolles altes Dorfbild.

Image de Suisse. — Déplorable enlaidissement d'un vieux village par la longue surface chauve d'un mur de béton.

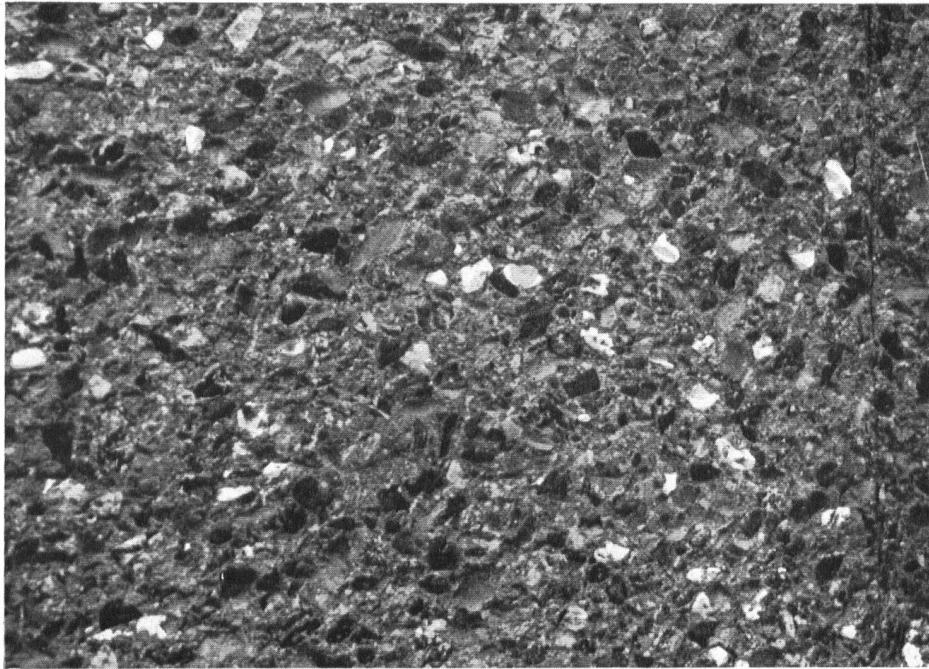
Gut (3 cm tief) gespitzter Beton aus sehr buntem Schotter mit bis zu 7 cm Korndurchmesser.
Bétonnage à gros grains, repiqué à 3 cm., bon travail.

Allerdings nur ein Beton wesentlich vollkommenerer Art, als er bisher fast durchweg hergestellt wird. Nie darf Beton die ewige tote Zementhaut behalten, nie darf seine Oberfläche mit dem Stockhammer zu Staub zertrümmert, nie darf sie in maschinenmäßig starren Rillen scharriert werden. Es gibt nur eine Möglichkeit, Beton zu erträglichem Aussehen und zu einiger Würde zu verhelfen: ihn zu behandeln wie echte, natürliche Nagelfluh. Das setzt voraus, daß er ähnlich wie diese zusammengesetzt ist nach richtiger Siebkurve mit möglichst viel grobem, buntem Geröll. Nach völligem Erhärten wird die Oberfläche mit dem Spitzisen von Hand — Preßluftwerkzeuge haben bisher durchaus versagt — auf eine solche Tiefe abgenommen, daß die an der Schalung liegenden Steine des Schotters durchgespalten werden. Dann besteht schließlich die Sichtfläche zum größten Teil ebenfalls aus Naturgestein, nimmt Patina an wie dieses und erhält ganz von weitem doch ein wenig von der Seele des echten Bruchsteinmauerwerks, die dem Beton üblicher (eben seelenloser) Herstellung völlig fehlt.

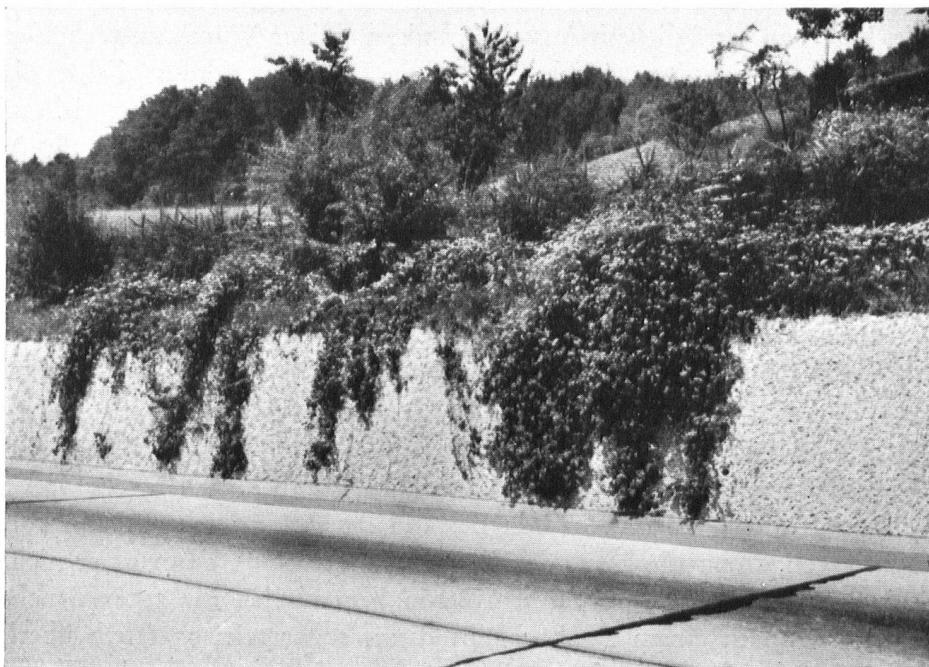
Futtermauer aus Beton mit tiefgespitzter Sichtfläche, mit Brombeeren und Waldreben überpflanzt,
an einer Autobahn im Voralpenland.
Soutènement de béton repiqué sur lequel rejoillissent harmonieusement ronces et plantes grim-
pantes au bord d'un autostrade des Préalpes.

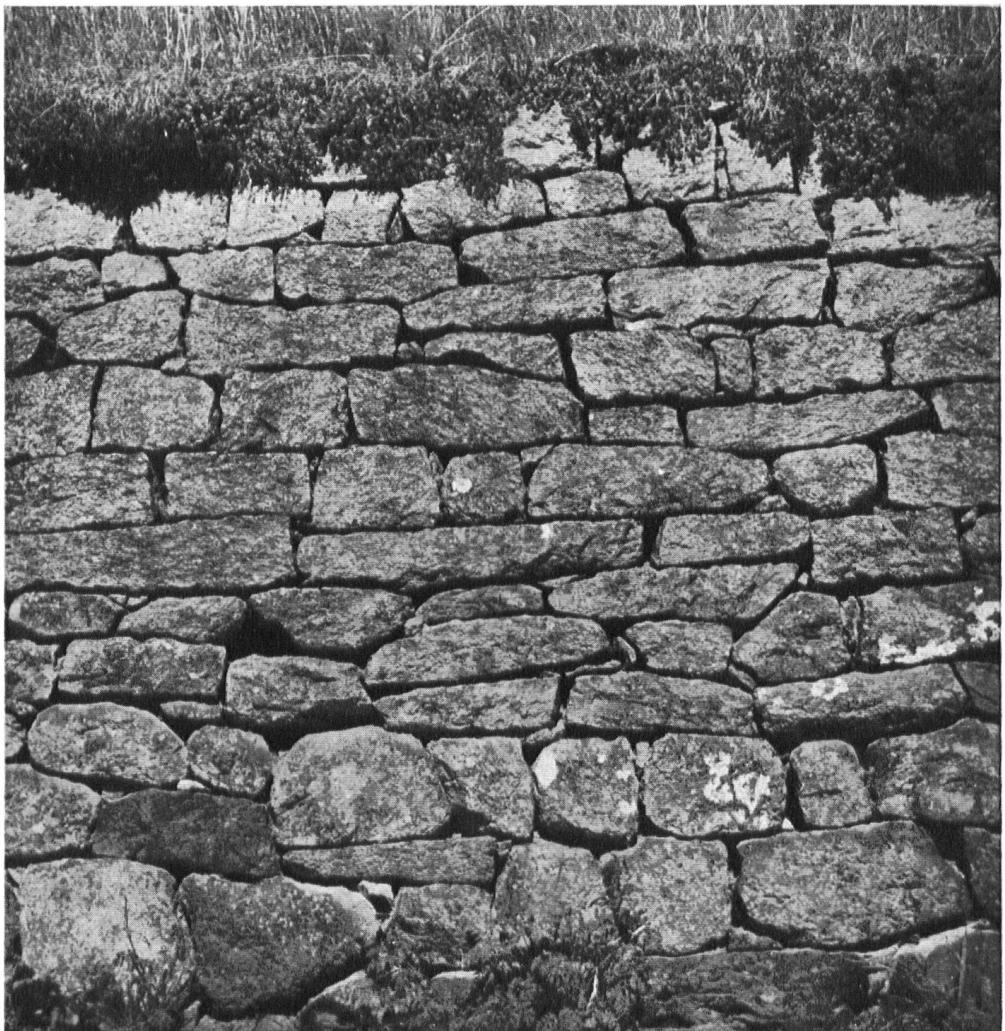
Altes vorbildliches Trockenmauerwerk an der Böschung einer schweizerischen Alpenstraße.

Excellent appareillage en pierres sèches d'un ancien talus, dans les Alpes suisses.

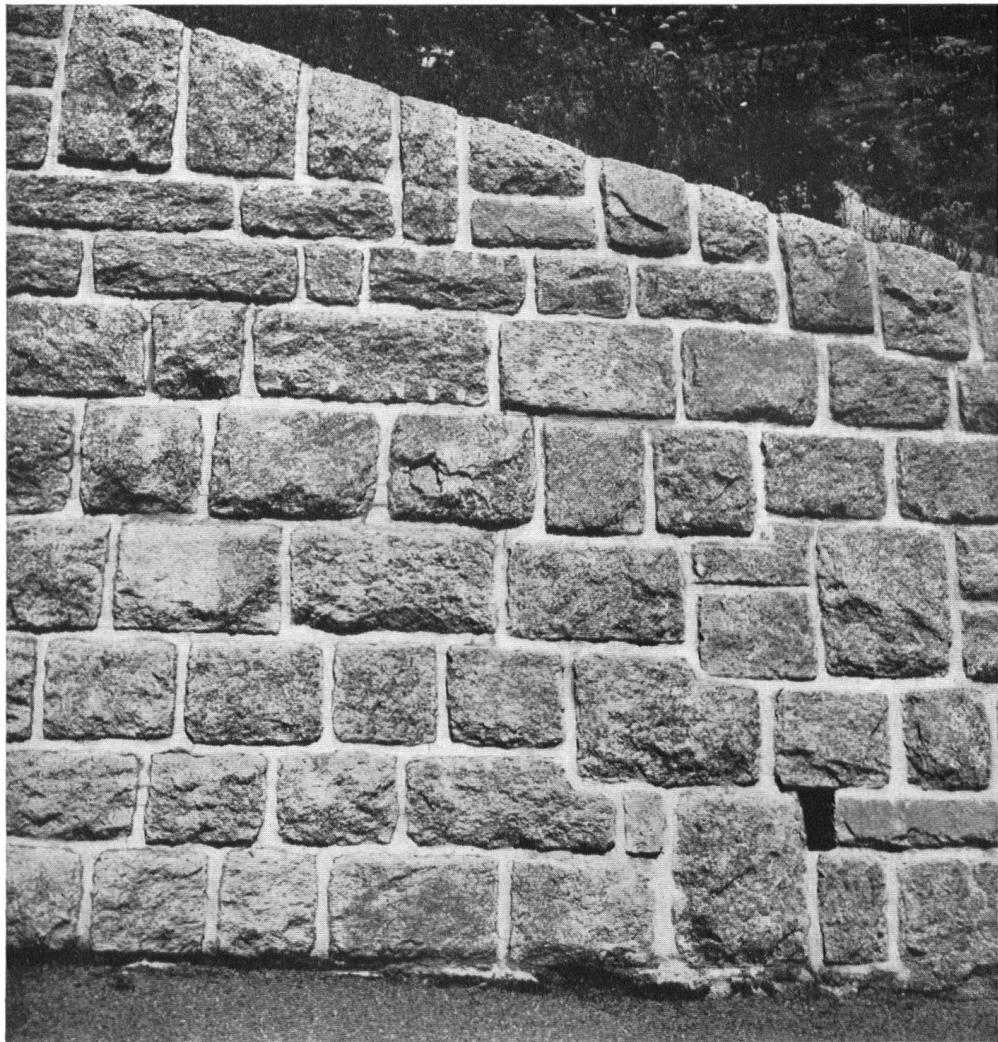
Stützmauer an der neuen Sustenstraße. Die Steine sind sorgfältig behauen, stecken jedoch in einem viel zu dicken Zementbett. Der einzelne Stein „trägt“ nicht mehr, sondern „schwimmt“ im erstarrten Zementbrei. Man beachte die „Aufsteller“ an der Oberkante.

Mur de soutien au Sustenpass, nouvelle route du col de Souste (Berne-Uri). Les pierres sont taillées avec soin, mais, au lieu de « porter », nagent dans le ciment.

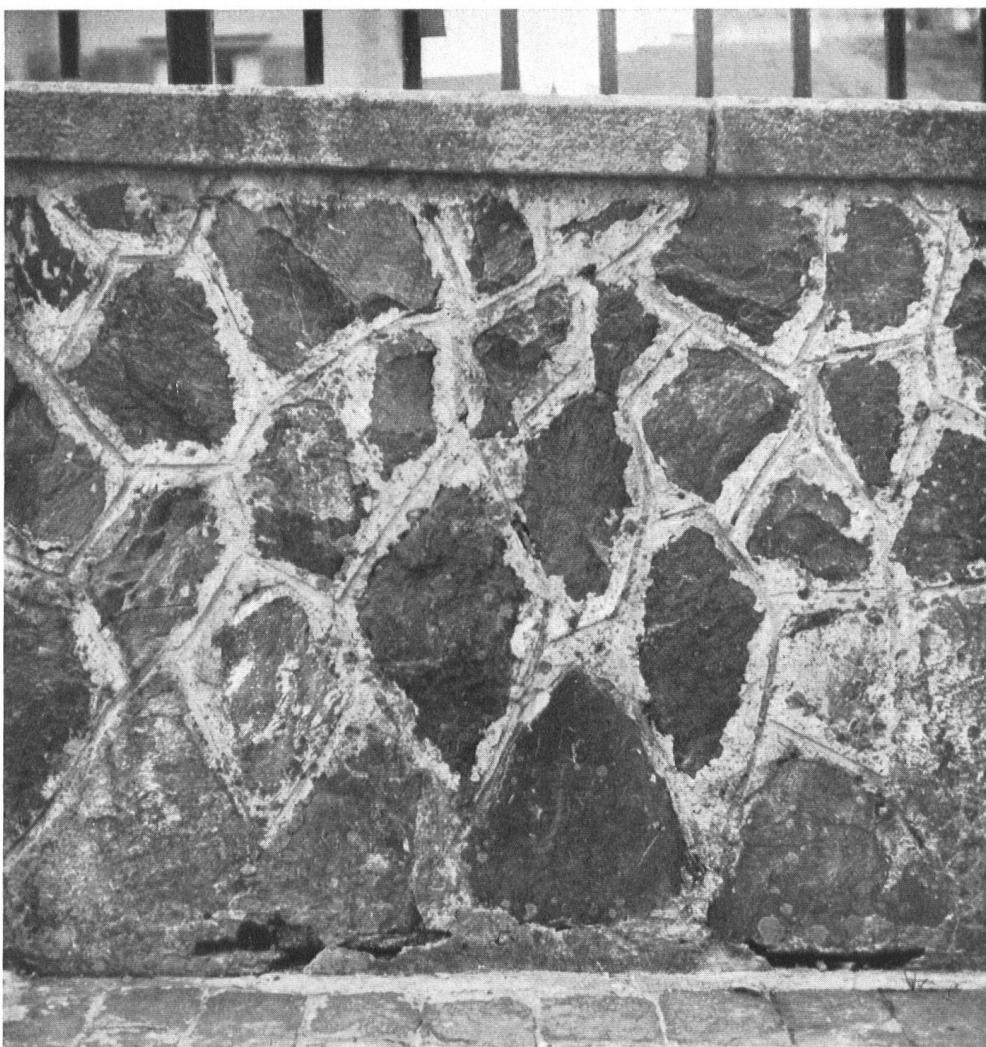
Mauerwerk aus der Schweiz. Pfuscharbeit eines dörflichen Maurers. Die sinnlos in die Pflasterstreifen gekritzten Fugen wirken wie eine letzte unverstandene Erinnerung an die alten Handwerksregeln.

Ouvrage sans intelligence d'un maçon suisse. Ces joints égratignés n'ont aucun sens et ne peuvent prétendre qu'au désordre.

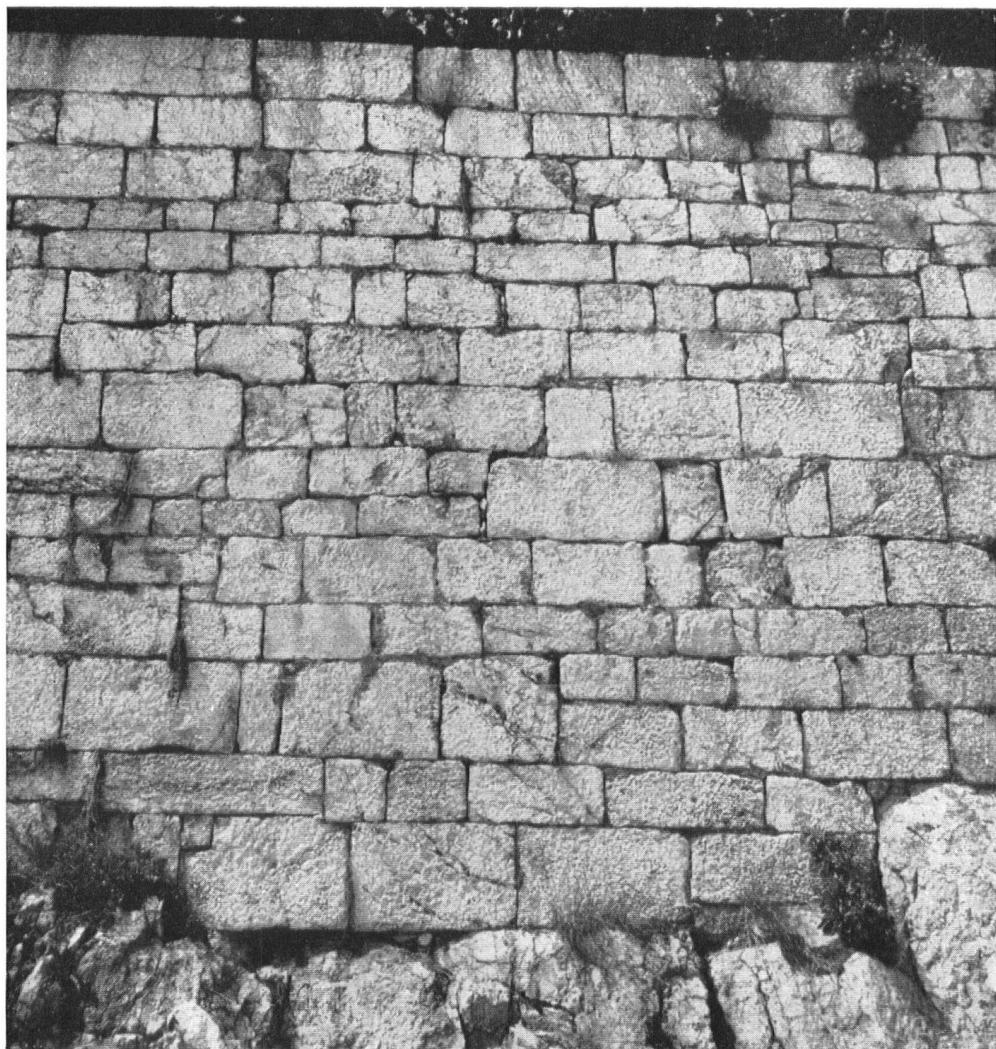
Prachtvolle Trockenmauer eines unbekannten ländlichen Meisters (in unmittelbarer Nähe der Schmierarbeit auf vorstehender Seite).

Cependant, tout près du même endroit, subsiste l'œuvre d'art d'un maître autochtone inconnu.

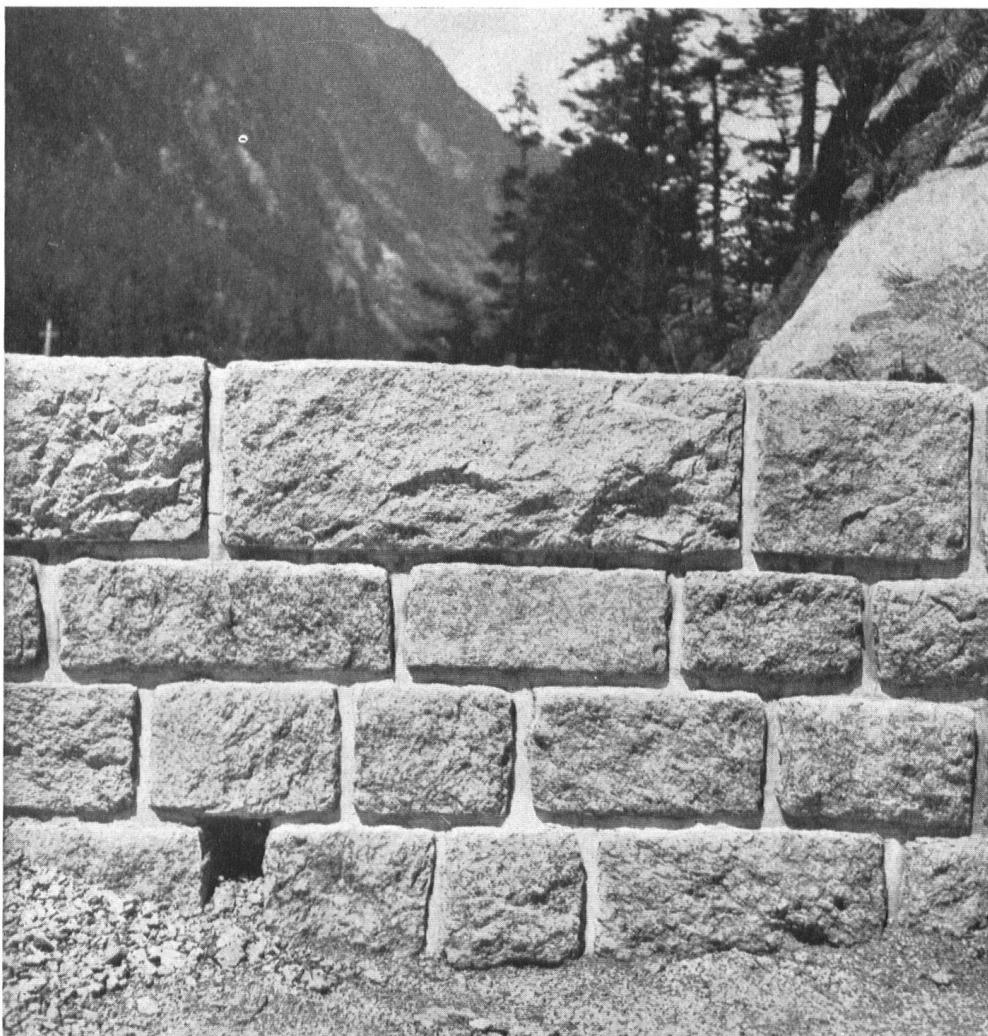
Schematisch zusammengesetzte Brüstungsmauer an der Sustenstraße. Die schweren Blöcke an der Oberkante widersprechen dem Gefühl für natürliche Gewichtsverteilung.

Parement régulier, bordant la route du col de Souste. Les blocs d'arête, trop gros par rapport à la base, rompent l'équilibre rationnel.

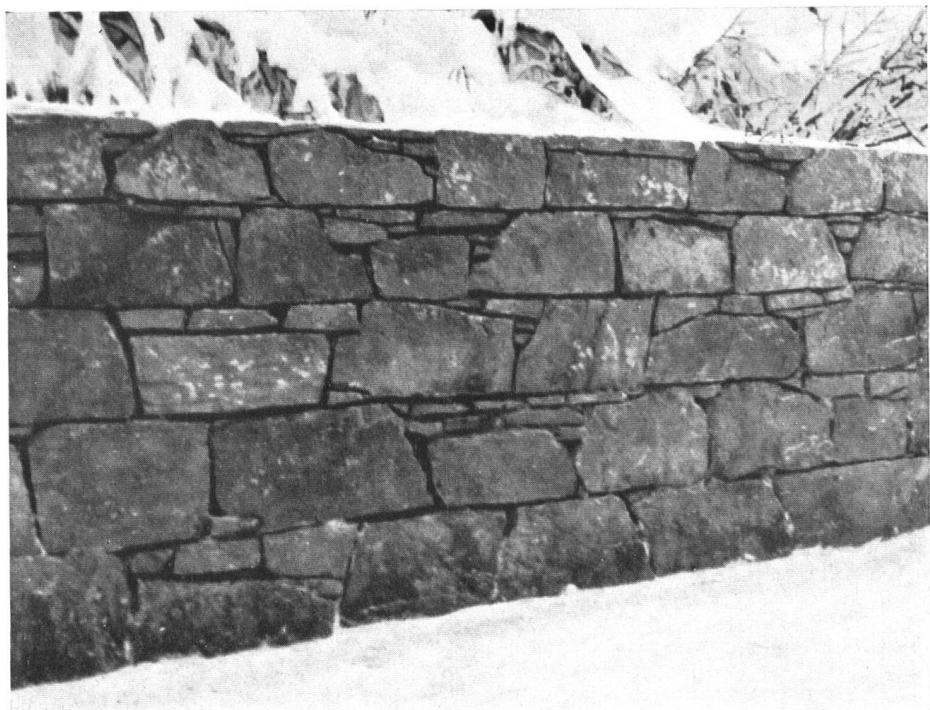
Muster-Mauerwerk, zur Belehrung der Arbeiter „trocken“ aufgesetzt. (Steiermark.)
Un mur modèle pour apprendre aux travailleurs le procédé de la pierre sèche. (Steiermark.)

Im deutschen Alpenraum haben wir die besten Erfahrungen gemacht, wenn wir erst Maurern und Bauleitern alte Bauwerke zeigten aus demselben Gestein, das jeweils zur Verwendung kommen sollte, neben wichtigen Bauten Probemauern errichten ließen, trocken gemauert und zum Teil verfügt, und dann die Baustelle dem natürlichen Geschick der Bauhandwerker und ihrer Begeisterung für volkstümliches, nichtakademisches Mauern überließen. Im Wetteifer der einzelnen Gaue sind Meisterwerke entstanden, die alles Alte und Neue in den Schatten stellen und die, ihrer Schönheit wegen, im Mauerwerk sogar teurer sein dürften, als die bisherige Art. Nach kurzem Anlernen stellte sich aber heraus, daß das

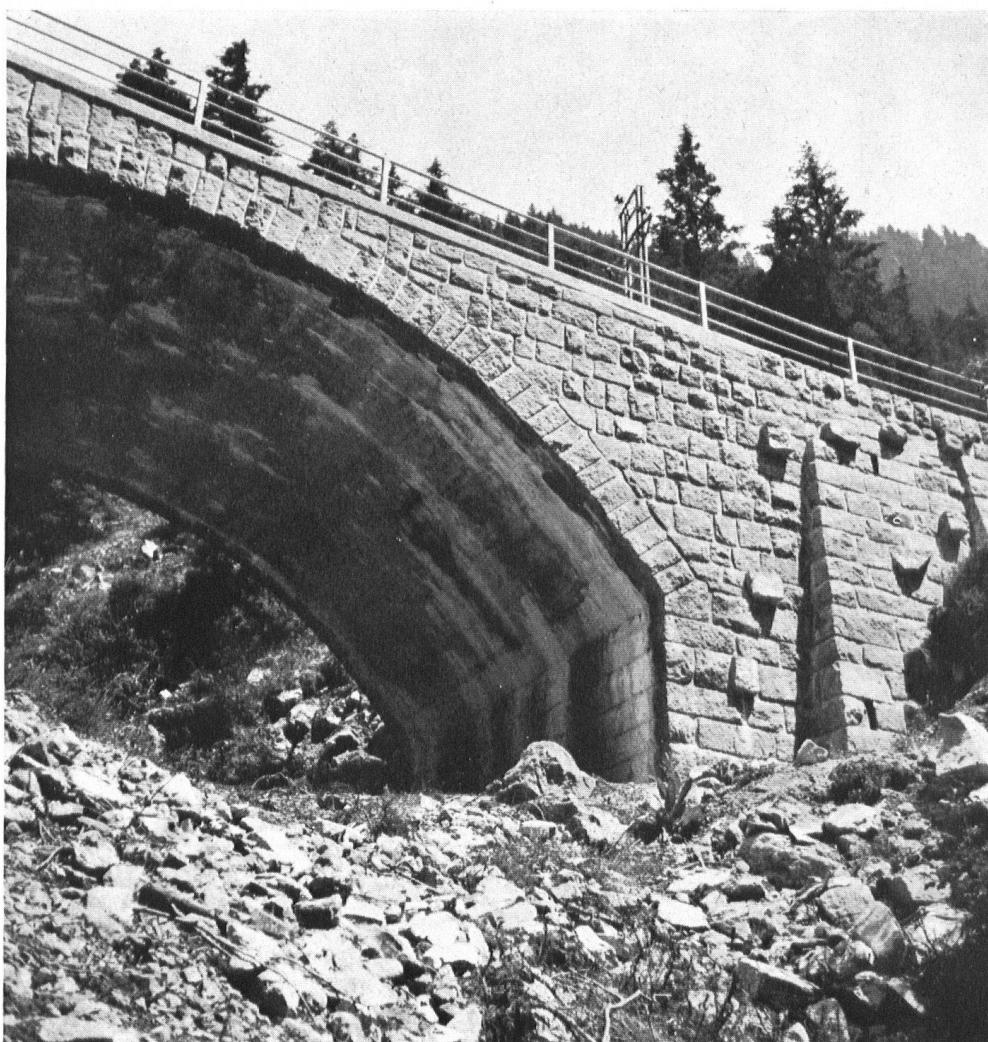
Oben: Betonbrücke an der neuen Sustenstraße. Aus Gründen des mißverstandenen Heimatschutzes mit einem Überzug von Hausteinen und romantisch vorspringenden Bossen verkleidet.

En haut: Pont de béton à la nouvelle route de Susten. Un faux naturalisme parsème le revêtement de bosses romantiques.

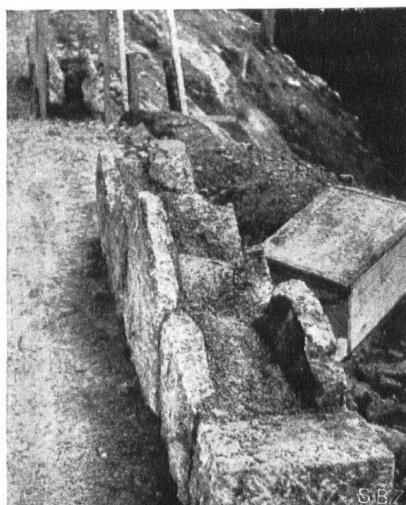
Links: Ein indiskreter Blick in die Arbeitsweise unserer modernen „Maurer“: Außen Hausteine, innen Betonfüllung und fertig ist der Pudding!

A gauche: Trompe l'œil! Le maçon s'est borné à un placage de pierre qui cache le pouding de béton.

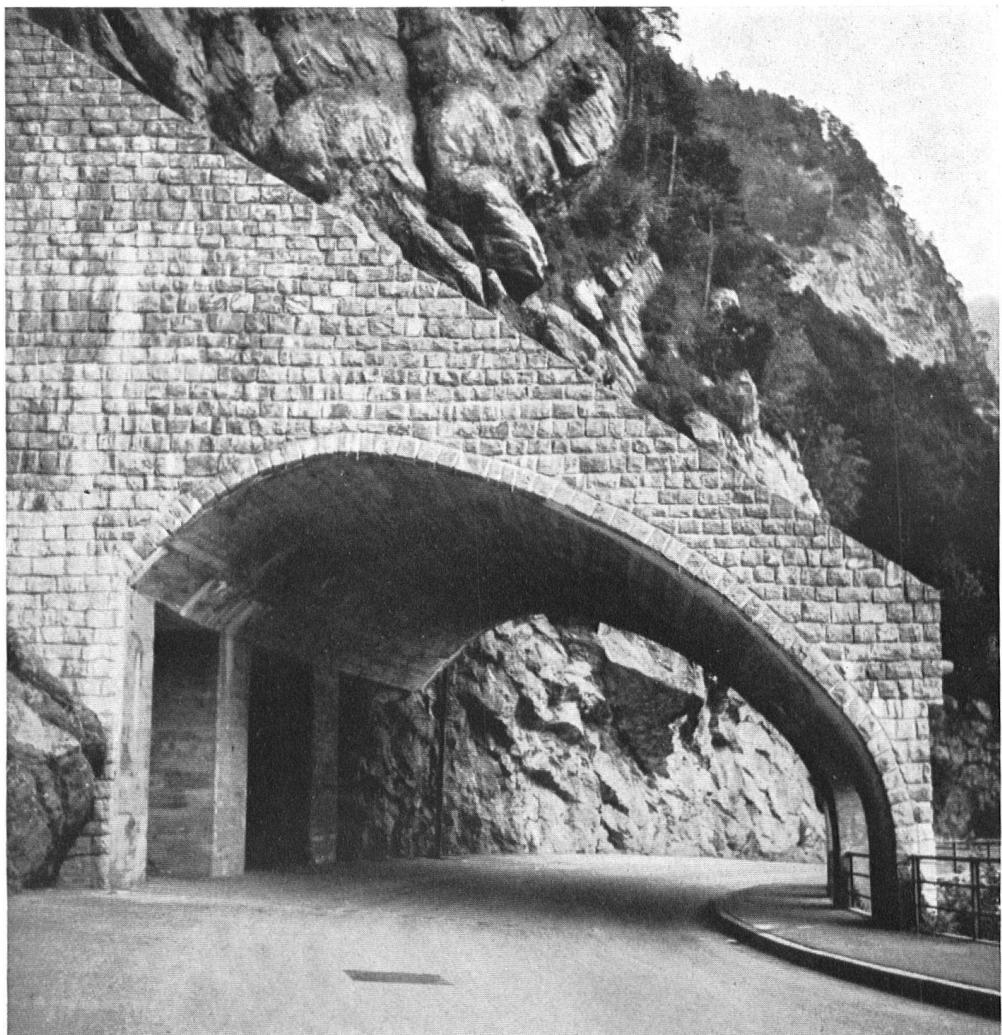
*Neue Schutzbunker an einer schweizerischen Alpenstraße. Betonbau mit Hausteinerkleidung.
Falsch verstandener Heimatschutz: Man beachte das verunglückte Profil.*

*Galerie refuge d'une route suisse. Même mélange! La pierre n'est là que pour dissimuler le béton.
Profil disgracieux; l'arcade se contorsionne en un mouvement que la pierre ne pourrait d'elle-même supporter.*
