Artikel: Die St.-Antonius-Kapelle zu Balsthal
Autor: Deubelbeiss, H.
DOI: <https://doi.org/10.5169/seals-173402>

Die St. Antonius-Kapelle zu Balsthal

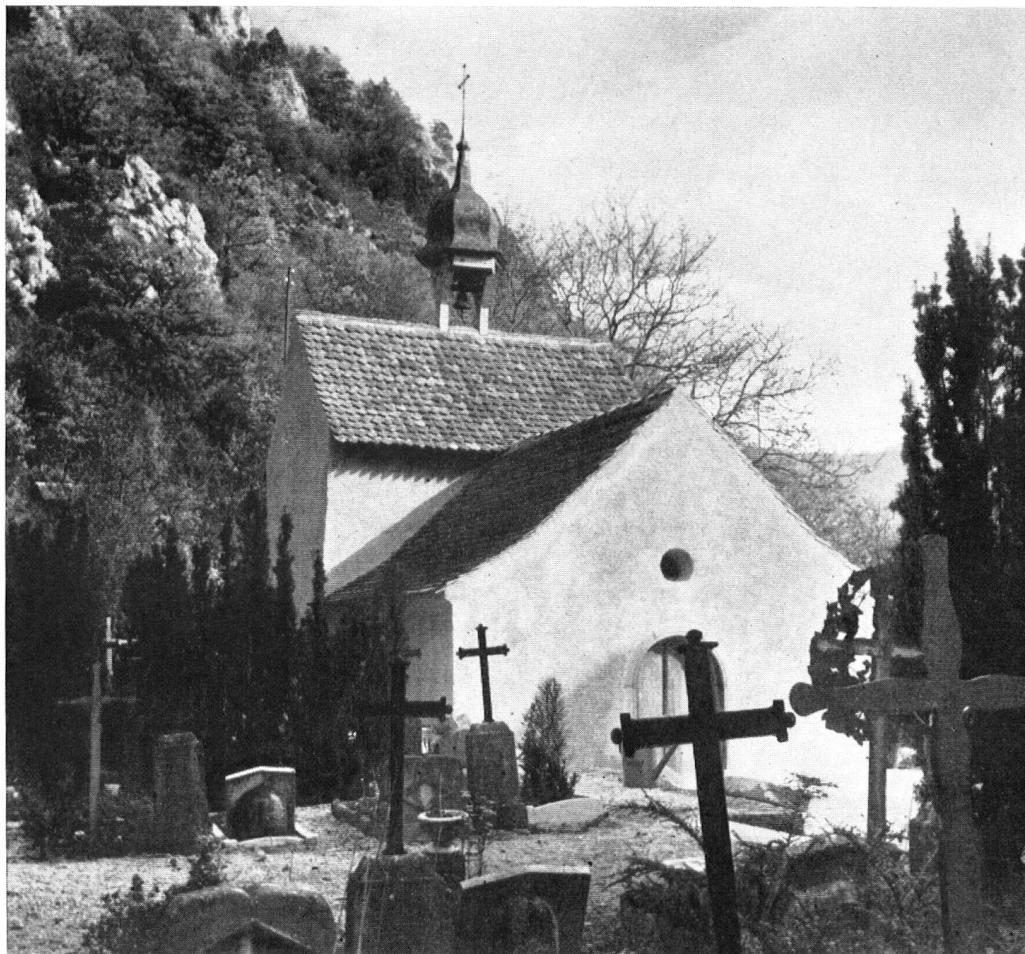
Bild rechts: Die Antonius-Kapelle bei Balsthal mit ihrem alten, malerischen Friedhöflein.

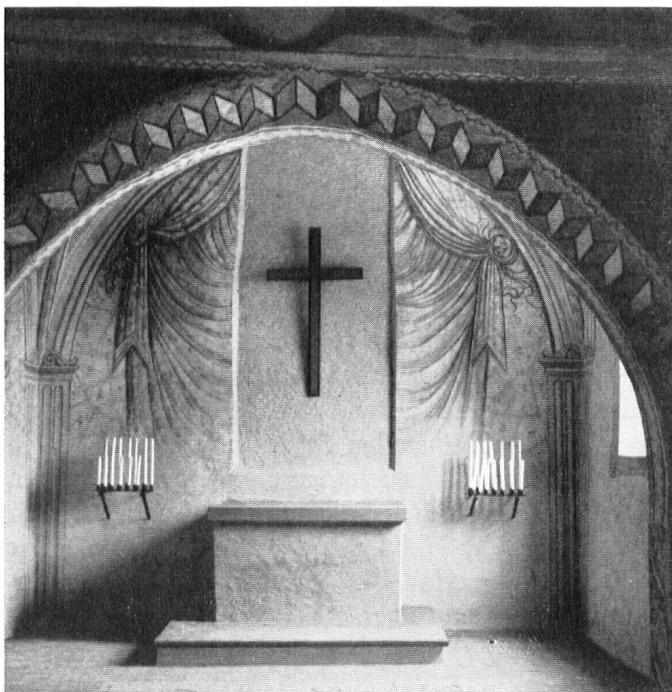
Das instandgestellte Innere der Antonius-Kapelle; die Malereien waren völlig überstrichen; der Begleittext schildert, mit welcher Mühe sie wieder ans Tageslicht gebracht wurden.

Bild oben: Blick ins Chor. Ein wenig wertvoller Altarauf-
satz wurde beseitigt und durch ein schlichtes Kreuz über
dem alten Sockel ersetzt. Die eigenartigen gemalten Drape-
ri en und Säulen kamen bei der Renovation zum Vorschein.

Und doch — defekte Stellen am Gewölbe des Chores ließen gelbe und rote Farbflecken spärlich erkennen. Ihre Entdeckung hat den Anlaß zu einer eingehenden Untersuchung gegeben. Nach der Bearbeitung eines Eckstückes in der Größe von einem halben Quadratmeter wurden eindeutig Bruchstücke von Ornamenten und von landschaftlichen sowie figuralen Darstellungen sichtbar. Die freigelegte Schrift »PORCUS AN ORCUS« ließ auf Beziehungen zur Antonius-Legende schließen. Die ersten Voraussetzungen für die Restaurierung der Malerarbeiten waren damit gegeben. Die hauptsächlichsten Risse im Mauerwerk mußten zugeflickt und die gelösten Verputzteile behelfsmäßig mit Gipshaften gesichert werden. Kleine Werkzeuge, wie Schaber, Stichel und Messer, dienten zum Entfernen der verhärteten Anstrichschichten. Vorerst mußten die drei obersten Kalkanstriche in kleinen Teilen von durchschnittlich einem halben Quadratzentimeter Größe abgeschabt, abgestochen oder abgeschlagen werden. Die ungleiche Konstitution

des Untergrundes ließ ein einheitliches Verfahren nicht zu. Zufolge mangelnder Kenntnis über die Anzahl und Arten der Anstriche mußte sehr sorgfältig gearbeitet werden. Auf der vierten Schicht kam eine einheitliche braune und auf der folgenden eine allgemein ockergelbe Ornamentik zum Vorschein. Über die nächste, hellgraue Tünche führte der mühsame Entdeckerweg endlich in die frohe Farbigkeit der ursprünglichen Meisterarbeit. So kam am Chorbogen eine originelle gotische Ornamentik in außerordentlich gutem Zustande an das Tageslicht. Sie hat sich bis heute als die älteste noch erhaltene Malerarbeit im Bezirk Tal erwiesen.

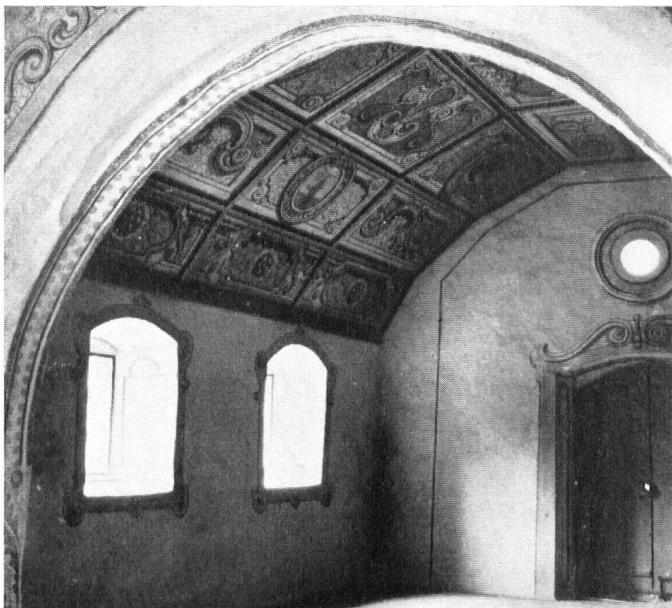
Mitte: Das bemalte Gewölbe des Schifffes: in den Medaillons Bilder aus dem Leben des hl. Antonius.

Im westlichen Schiff war das halbrunde Tonnengewölbe in Gips ausgeführt. Unter ihm verbarg sich eine seltene Holzdecke, in der Form einer Tonne von halbem Zehneck, kassettenartig gegliedert und reich bemalt. Auch sie konnte nun der Nachwelt erhalten werden. Der relativ gute Zustand erforderte den Ersatz von nur einigen kleinen Randstücken. Die Bilder stellen St. Antonius einerseits in seiner Haltung gegenüber allerlei weltlichen Versuchungen, anderseits in seinen Erleuchtungen und Visionen dar. Für die landschaftlichen Gestaltungen waren erkennbar die anschließenden Felspartien der Holzfluh und der Kastenfluh sowie die nächstgelegene Schlucht mit dem Wasserfall des Steinenbaches als Grundlagen gewählt worden. Damit sind vergeistigte Ideen auf eine originelle Art mit örtlichen Gegebenheiten in enge Beziehung gebracht worden.

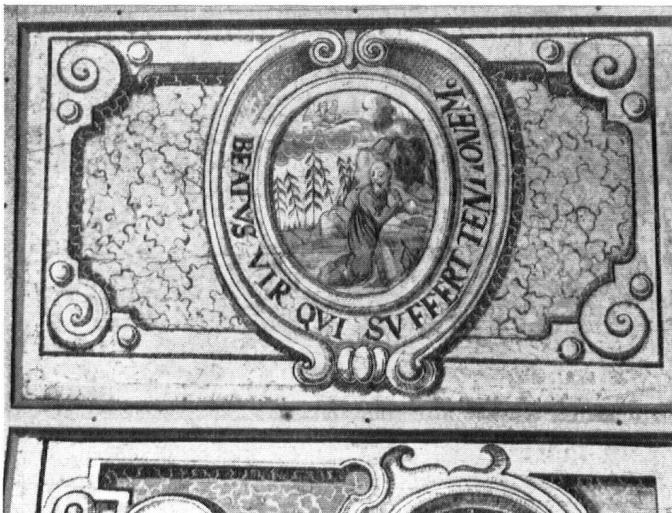
Unten: Einzelheit: Die Prüfung des hl. Antonius. Der Engel Gottes ruft ihm zu: »Glücklich der Mann, der die Versuchung standhaft ertrug!«

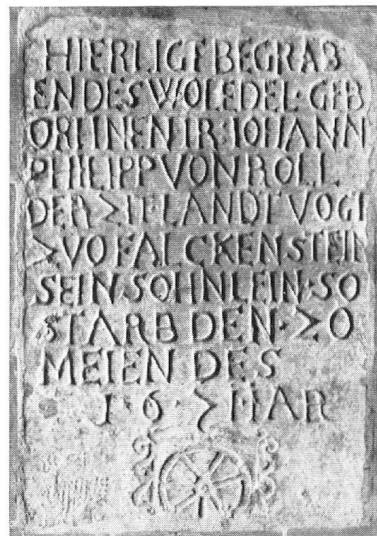
Antonius-Kapelle in Balsthal. Die instandgestellte Grabplatte des Knäbleins Johann Philipp von Roll aus dem Jahre 1671.
