Artikel: Einsiedeln im neuen Kleid

Einsiedeln im neuen Kleid

Eine der größten und kostspieligsten Instandstellungen, die je an einem geschichtlichen Baudenkmal unseres Landes unternommen wurde, ist unlängst beendigt worden: die Erneuerung der Schauwand (Fassade) der Kirche und der dem großen Platze zugewandten Klostergebäude des Stiftes Einsiedeln.

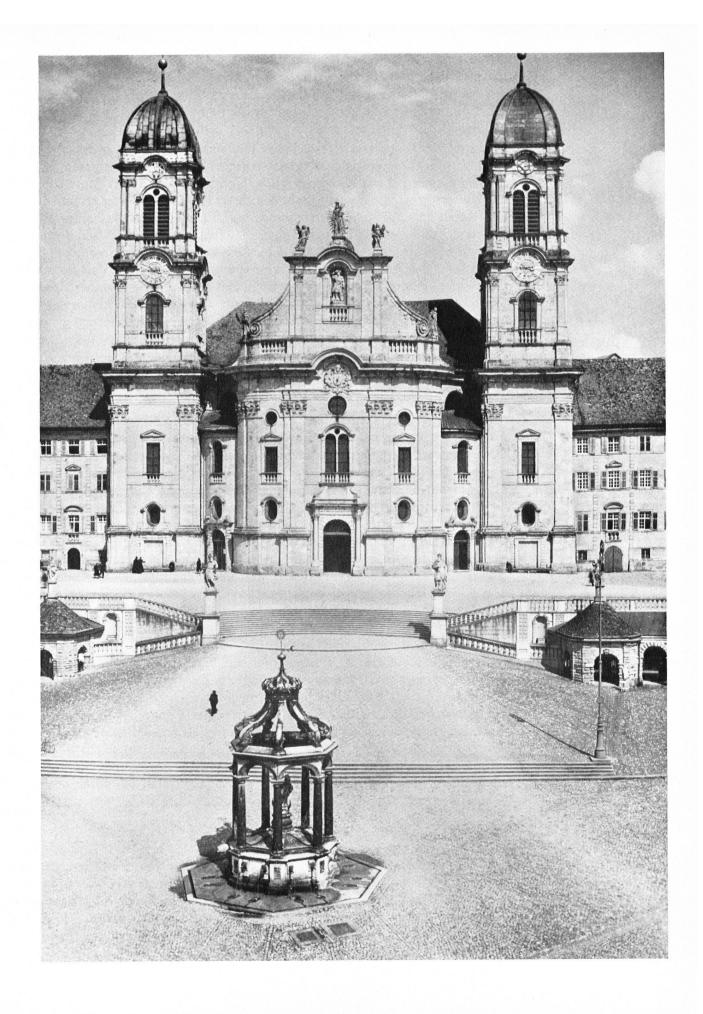
Rechts: das Kloster vor der Erneuerung. Im ganzen zeigte es sich immer noch in «alter Pracht»; bei näherem Zuschauen sind jedoch selbst auf unserem Bilde verdächtige Schäden zu erkennen. (Turmhaube links usw.)

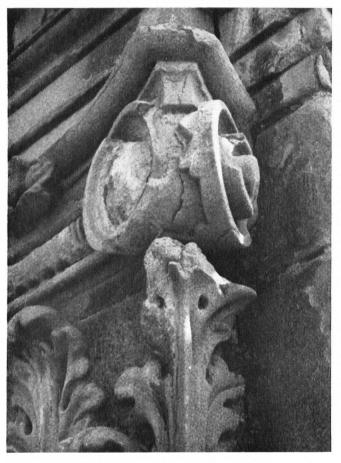
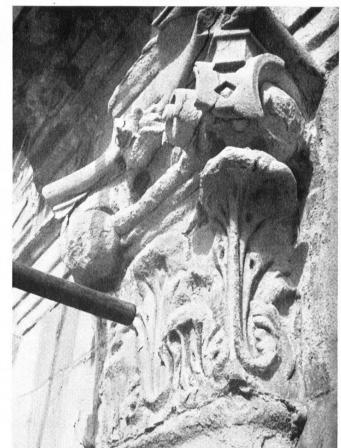
Wenn man diese Aufnahmen sieht, versteht man, daß den Klosterherren und den von ihnen auf die Gerüste gerufenen Fachkundigen der bare Schrecken in die Glieder fuhr. Das Bild auf dieser und die beiden oberen auf der nächstfolgenden Seite zeigen drei der vielen Kapitelle, die völlig zerbrökkelt waren und fast mit der Hand zerdrückt werden konnten (Frost- und Wasserschäden).

Das Bild unten links läßt u. a. die sog. Abschalung an der Oberfläche der Sandsteinquadern erkennen. Rechts sehen wir den Zustand des Zifferblattes der Turmuhr.

Trois photos (deux sont à la page suivante) représentent des chapiteaux cruellement rongés. En bas à gauche: la mollasse s'écaille. A droite: le cadran de la grande horloge.

Worin besteht die Wiedergutmachung all dieser Schäden? Im wesentlichen aus zweierlei: unrettbar zermürbte Blöcke müssen aus dem Mauerverband gelöst und neue eingesetzt werden; ist nur ein Teil beschädigt, wird dieser herausgemeißelt und ein neues Stück, eine sog. «Vierung» eingesetzt. Natürlich haben die Einsätze einstweilen eine andere, unverwitterte Oberflächenfarbe. Die Leute von der an der Sprachgrenze liegenden Fryburger Dombauhütte haben dafür einen sprechenden Ausdruck: ce sont des « bletz » oder « bletzages ». Kommen auf einer Fläche allzuviele solcher « bletzages » zusammen, so wirkt sie scheckig. Dies vor allem, wenn, wie in Einsiedeln, der einstige Steinbruch, weil er größtenteils einem unzugänglichen Festungswerk des «Réduits» zum Opfer gefallen ist, nicht mehr benützt werden kann und Sandsteine anderer Herkunft verwendet werden müssen.

Wo aber nur die Oberfläche der Wandquadern vom Wetter angegriffen ist, genügt es, sie soweit abzuschälen und zurückzuhauen, bis der gesundgebliebene Stein wieder blank liegt. Das kann schon nach einem halben Zentimeter der Fall sein, oft gelangt man aber auch erst in einer Tiefe von etwa 2 cm auf den guten Kern. Dieses Zurückhauen nennt man «scharrieren».

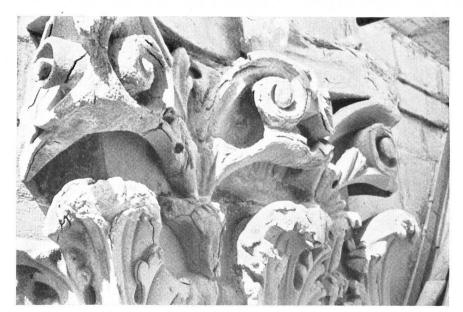
Kapitell an der Kirchenfront. Notdürftig halten die Formen noch zusammen, doch ein kleiner Hammerschlag genügt, um sie auseinanderfallen zu lassen.

Chapiteau de la façade: fragile, fragile!

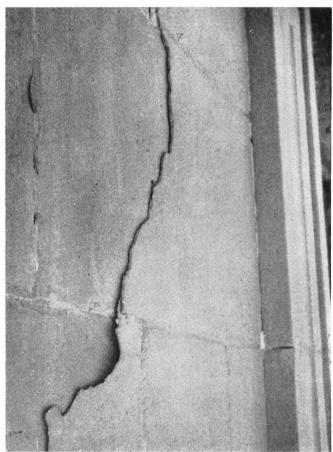
Links: Ein alter Schaden, der durch die Senkung der nördlichen Rotunde, wahrscheinlich als Folge des Erdbebens von 1774, entstanden war. Rechts: weiteres Beispiel von «Schalenbildung» an der Oberfläche der Mauerquadern.

A gauche: Un dommage ancien, qui remonte probablement au tremblement de terre de 1774. A droite: Autre exemple de mollasse qui s'écaille.

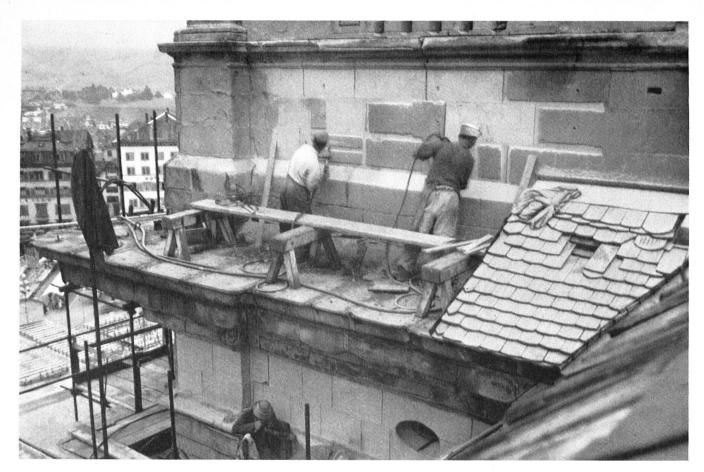
Diese beiden Bilder illustrieren die Verwendung der (Bildhauer-)Preßlufthämmer. Um sie vor allem entbrannte die Meinungsverschiedenheit zwischen dem Stift und den eidgenössischen Experten (s. Text). Auf dem obern Bild ist das sog. Scharrieren, d. h. Zurückhauen der Obersläche der Mauerquadern zu erkennen. Wir verweisen auch dieserhalb auf den erläuternden Text.

On utilise la perforatrice à air comprimé. En haut: surface ravalée.

Unversöhnlich aber wurde der Kampf bei der Wahl des Scharrier-Werkzeuges. Zur Zeit des Kirchenbaues glättete man die sichtbare Seite der Steinquadern mit Hammer und Handmeißel. In unserer Zeit erfand man die Preßlufthämmer. Jeder Städter kennt sie zu seinem Mißvergnügen, bricht man mit ihnen doch alljährlich in der schönen Jahreszeit die Beläge der Straßen und Bürgersteige auf. Mit solchen Hämmern kann man natürlich auch eine Sandsteinmauer bearbeiten, und jedermann versteht, daß die kranken - und anderen Teile nur so davonfliegen. Der Präsident der eidg. Denkmalpflege stieß einen Schrei wahren Entsetzens aus, als er hörte, man wolle mit Preßlufthämmern hinter sein geliebtes Kloster Einsiedeln gehen. Er wies auf die brutale Grobheit dieser Ratterhämmer hin, die den Arbeiter nicht erkennen ließen, ob er auf den gesunden oder kranken Stein losklopfe; er befürchtete unheilvolle Erschütterungen des ganzen Quadergefüges und überhaupt, der Gebrauch dieser teuflischen Ungeheuer erschien ihm ein Sacrilegium. Der Konvent sah aber auch seinen wachsenden Kostenvoranschlag und sah die möglichen Einsparungen an Zeit und Franken. Die Entscheidung war nicht leicht. An zahlreiche Betreuer der großen Sandsteindome Europas ergingen Anfragen. Die Antworten lauteten verschieden; immerhin machte man darauf aufmerksam, daß für die Sandsteinbearbeitung inzwischen zierlichere, feiner klopfende Preßlufthämmer gebaut worden seien, deren maßvoller Gebrauch, vor allem für das erste summarische Zurücknehmen der Oberfläche, zu verantworten sei. Die letzte Glättung der Oberfläche sollte allerdings nach wie vor mit dem Handmeißel geschehen. Zu dieser Arbeitsweise entschloß man sich. Der Präsident der Denkmalpflege, der sich anfänglich mit wahrem Feuereifer für die Rettung der

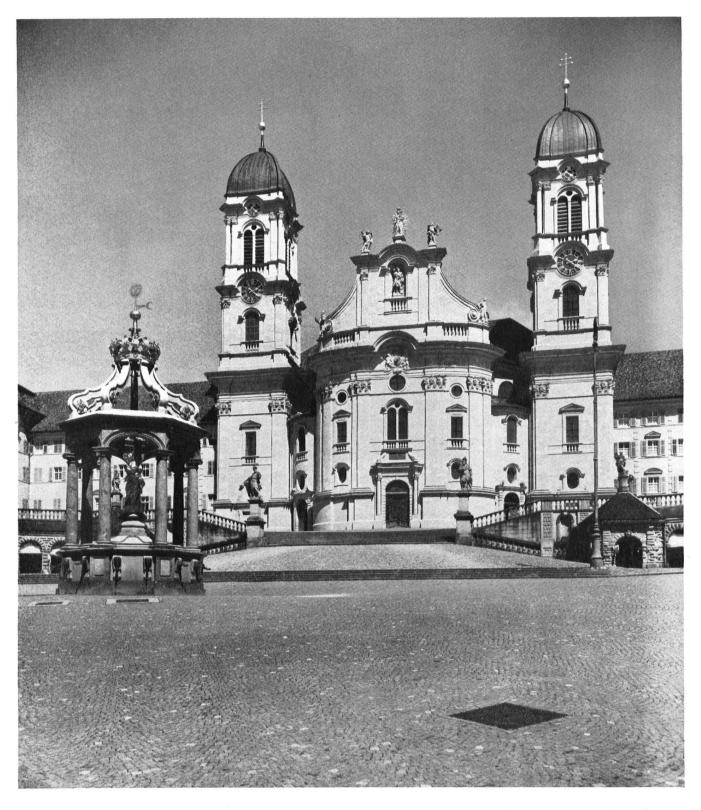
Die Arbeiten sind beendet, Kirche, Türme und Klostergebäude präsentieren sich wieder «wie neu». Sollten sie das? durften sie das? Auch für diese Frage verweisen wir auf unseren Bericht.

La façade est remise à neuf. « Etre ou ne pas être? » la question shakespearienne se posait ici. La réponse donnée paraît bien la meilleure.

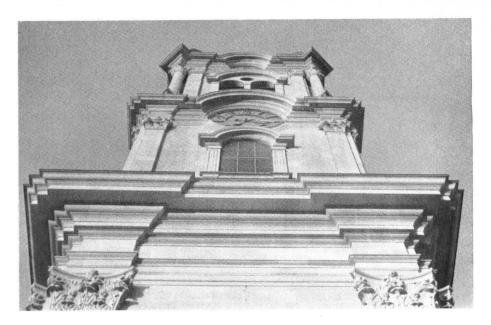
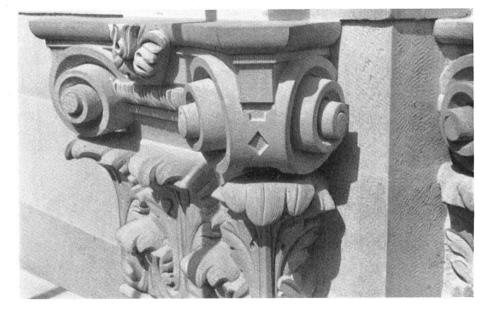
Nahaufnahmen nach der Erneuerung: Wände, Kapitelle, Gesimse, z. T. aus dem noch gesunden Stein neu herausgearbeitet, z. T. durch nachgearbeitete Stücke ersetzt, strahlen wieder wie am ersten Tag. Man versteht, daß das Kloster stolz darauf ist. Die Auffassung der Denkmalpfleger bleibt nach wie vor geteilt.

Détails après l'achèvement des travaux.

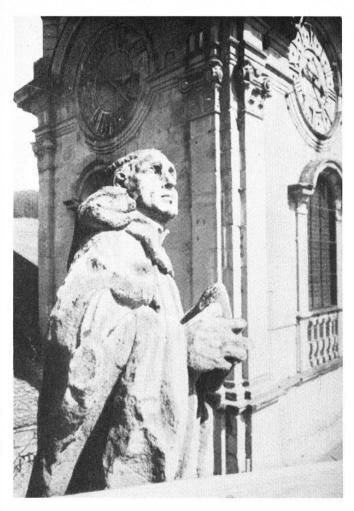
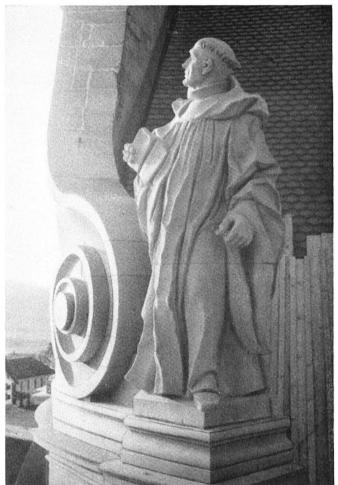
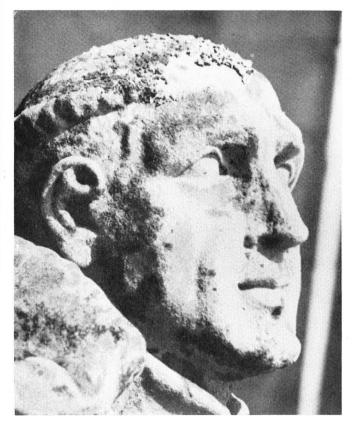
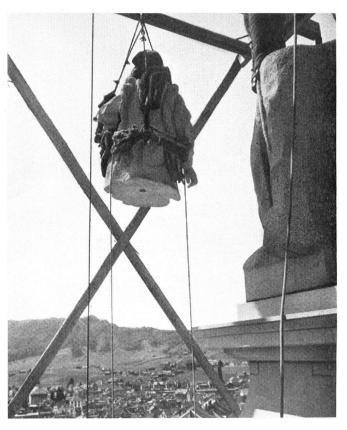
Bilder auf Seite 112: «Schönheit des Zerfalls», zwei Aufnahmen der Statue des hl. Meinrad vor der Erneuerung. Rechts: die von den Bildhauern A. Magg und H. Ehrler in Zürich erstellte Kopie des Heiligen. Unten: Die von den Bildhauern Alf. Magg und Hans Ehrler kopierte Giebelmadonna (1724) von Franz Anton Kuen aus Bregenz schwebt an ihren alten Platz zurück. Links: Auch das Eingangstor zum Klosterhof wurde von Grund auf überholt.

A gauche: Le porche par lequel on accède dans la cour du couvent a été lui aussi restauré.

Ci-contre: La statue de St-Meinrad. Deux vues de la statue qui a subi l'in-jure du temps. A droite: la copie exécutée récemment à Zurich par les sculpteurs Alphonse Magg et Hans Ehrler. En bas: La madone, copie par les mêmes artistes de l'original ancien, est hissée et va reprendre sa place au sommet du fronton central.

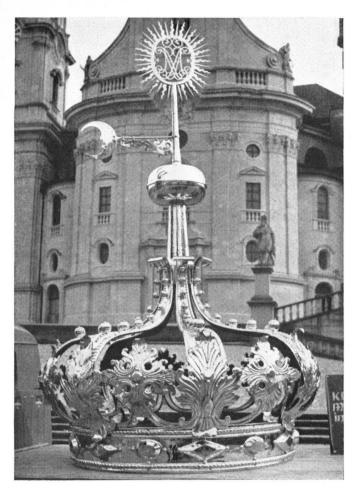
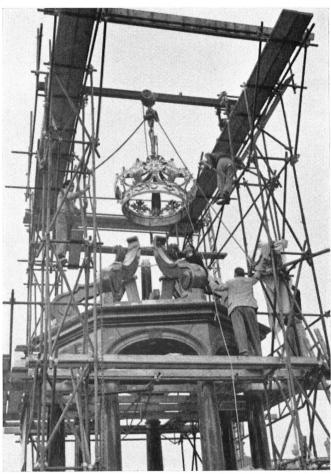
Die 3 Meter hohe, an 5 Zentner schwere, feuervergoldete neue Krone des Marienbrunnens, Arbeit von Goldschmied Adolf Bick in Wil SG. Das Bild rechts zeigt den Aufzug der Krone an einem besonders aufgebauten Stahlgerüst mit Laufkran.

Couronne de la fontaine de Marie; elle mesure trois mètres et pèse cinq quintaux.

A droite: Comment la couronne fut mise en place. Ci-contre: La fontaine Notre-Dame, elle aussi entièrement restaurée. Das Kloster dankt dem Heimatschutz.

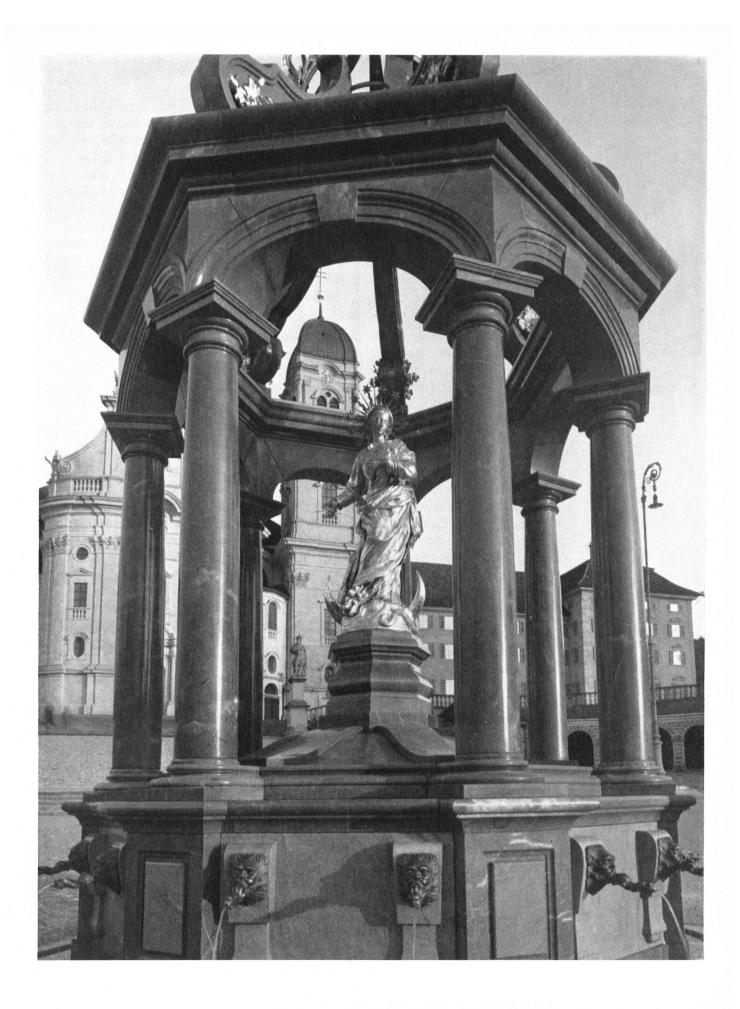
Seite 115: Mittelteil des von Grund auf neugebauten Marienbrunnens. Die Kosten für den Brunnen allein beliefen sich auf 194 290 Franken.
