Artikel: Denkmalpflege : Theorie und Praxis

Denkmalpflege — Theorie und Praxis

Zur Restaurierung der Einsiedler Klosterfassade.

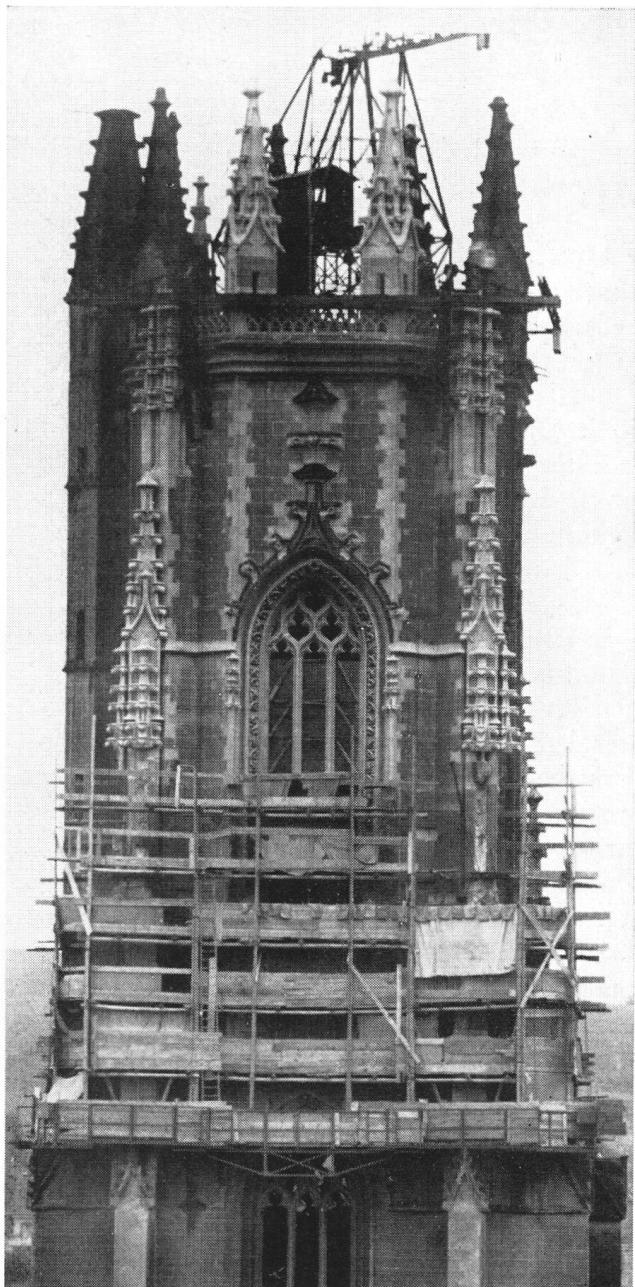
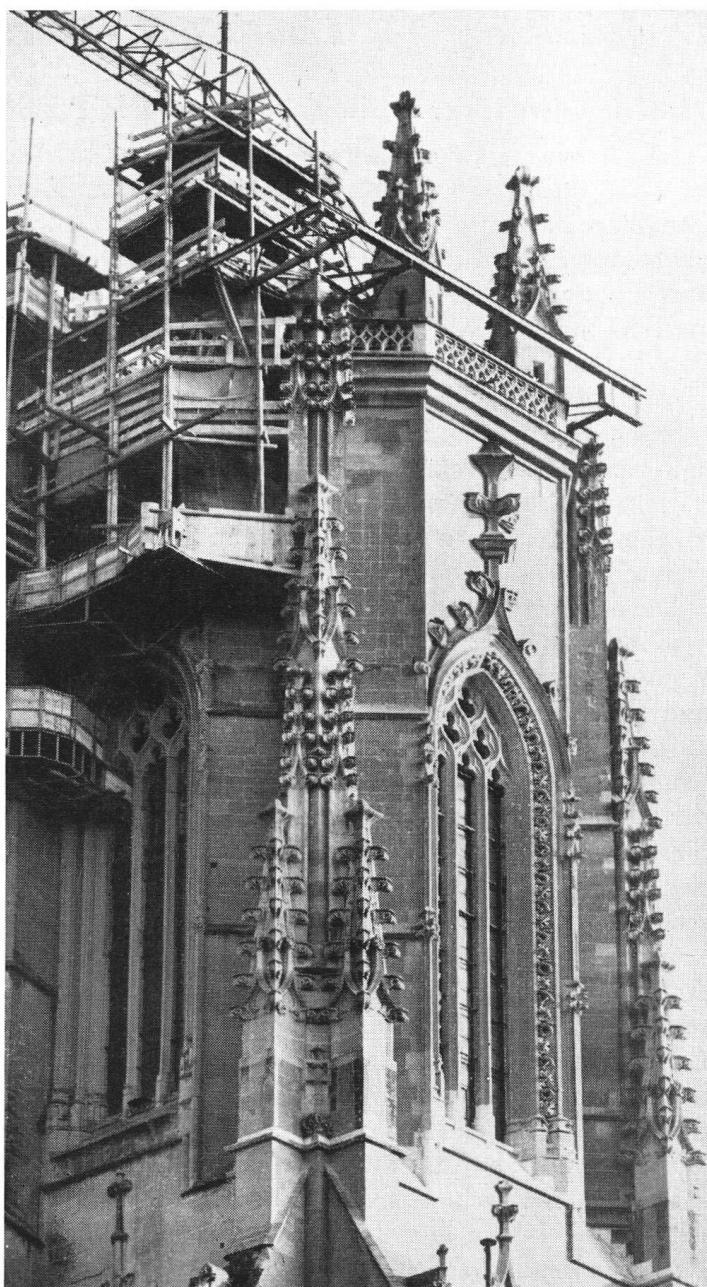
Freiburg, Kathedrale St. Niklaus.

Bild links: Restaurierung der Westfassade des Turmes (Oktogon, restauriert 1939). Verwitterte Partien werden ersetzt, im übrigen die Oberflächen nicht überholt. Die hellen neuen Werkstücke haben sich in den seither vergangenen zwei Jahrzehnten – Bild rechts – durch eine natürliche Patina bereits den alten Steinen angeglichen.

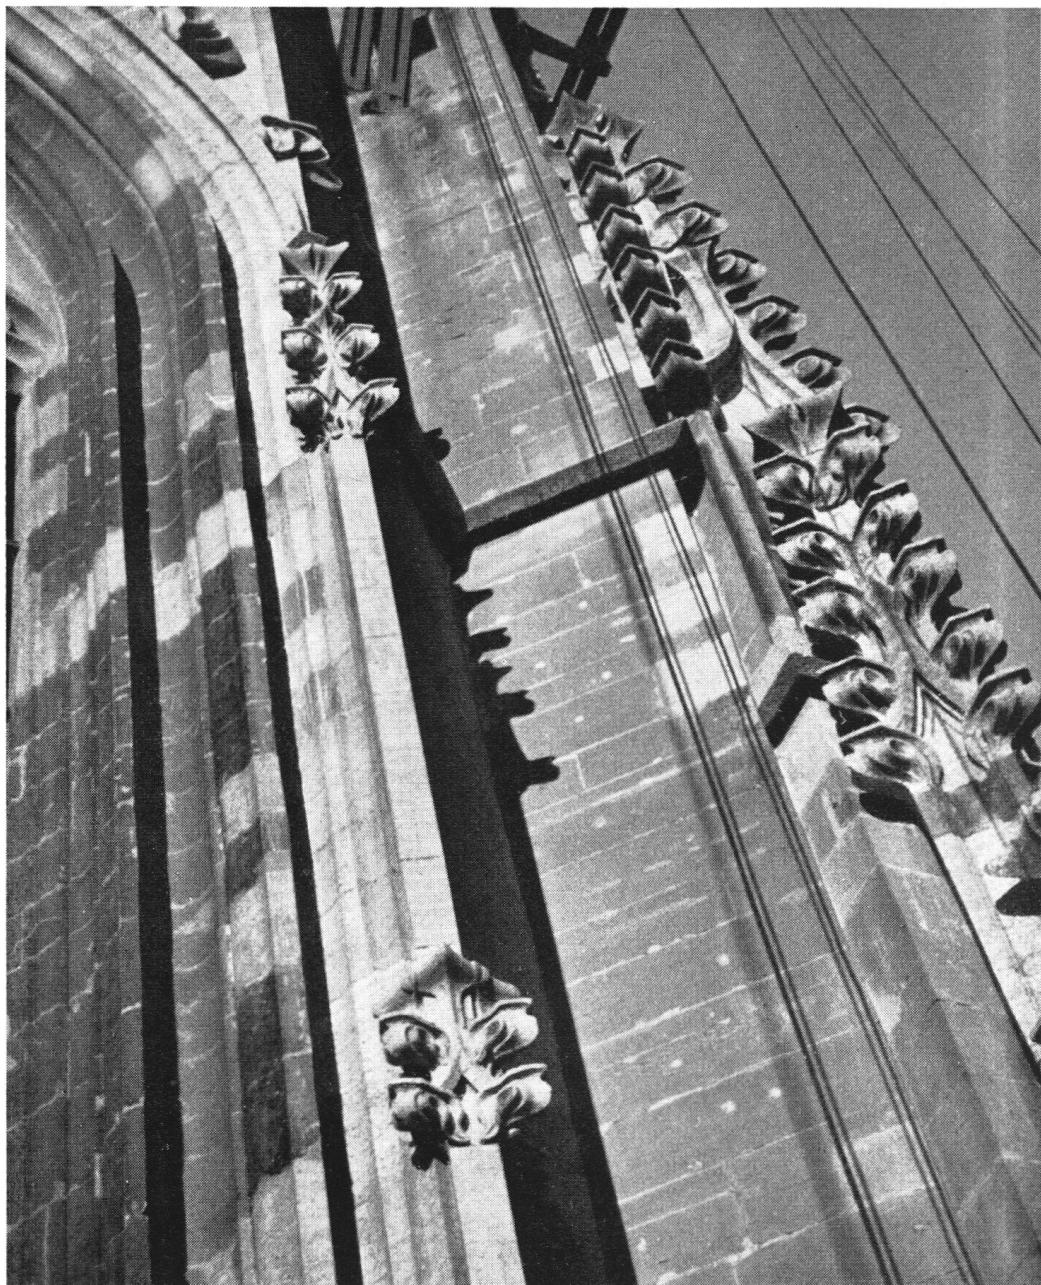
Freiburger Münsterturm. Blick auf ein Oktogonfenster und die sein Gewände begleitenden Fialenriesen. Neben den hell schimmernden neuen Werkstücken steht unvermittelt der alte, goldene patinierte Stein.

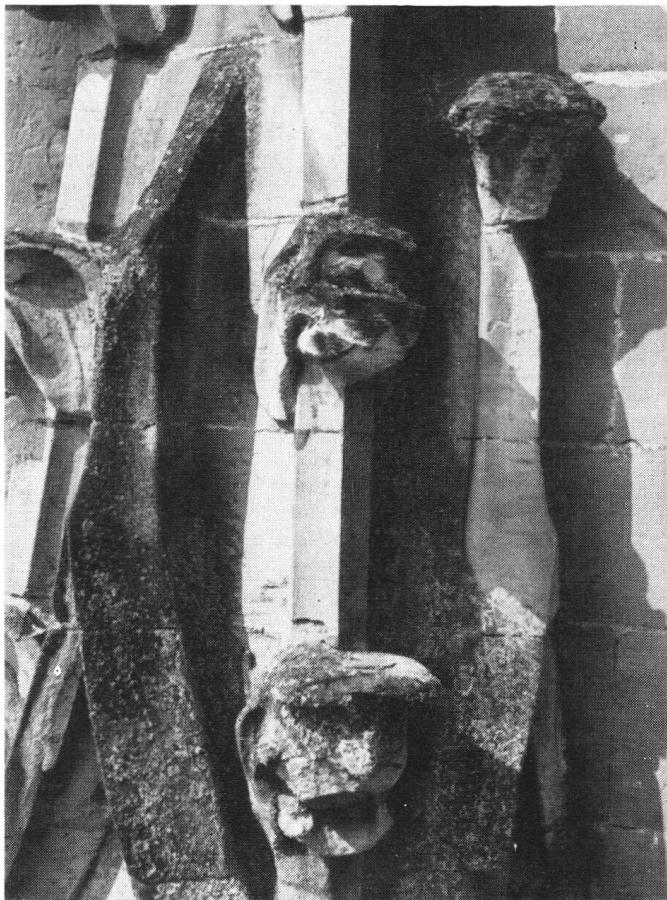
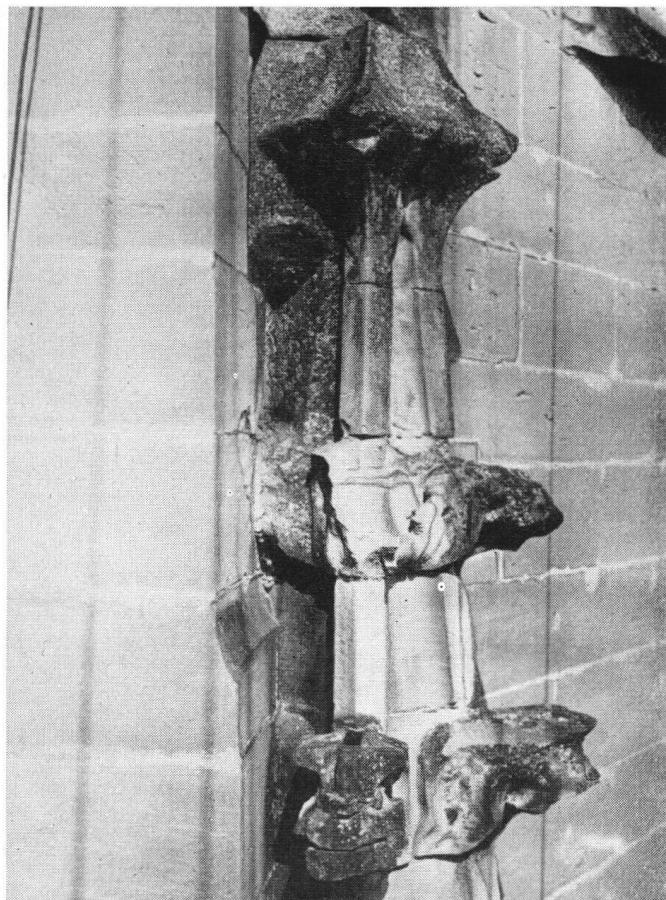
Freiburg, Münstereturm.
Fiale am Oktogon. Zu-
stand vor der Erneuerung.
Links: Zerstörungen an
Wimpergen und Krabben,
zum Teil unter Einwir-
kung von Flechten und
Moosen. Rechts: Krabben
an der Fialenspitze.

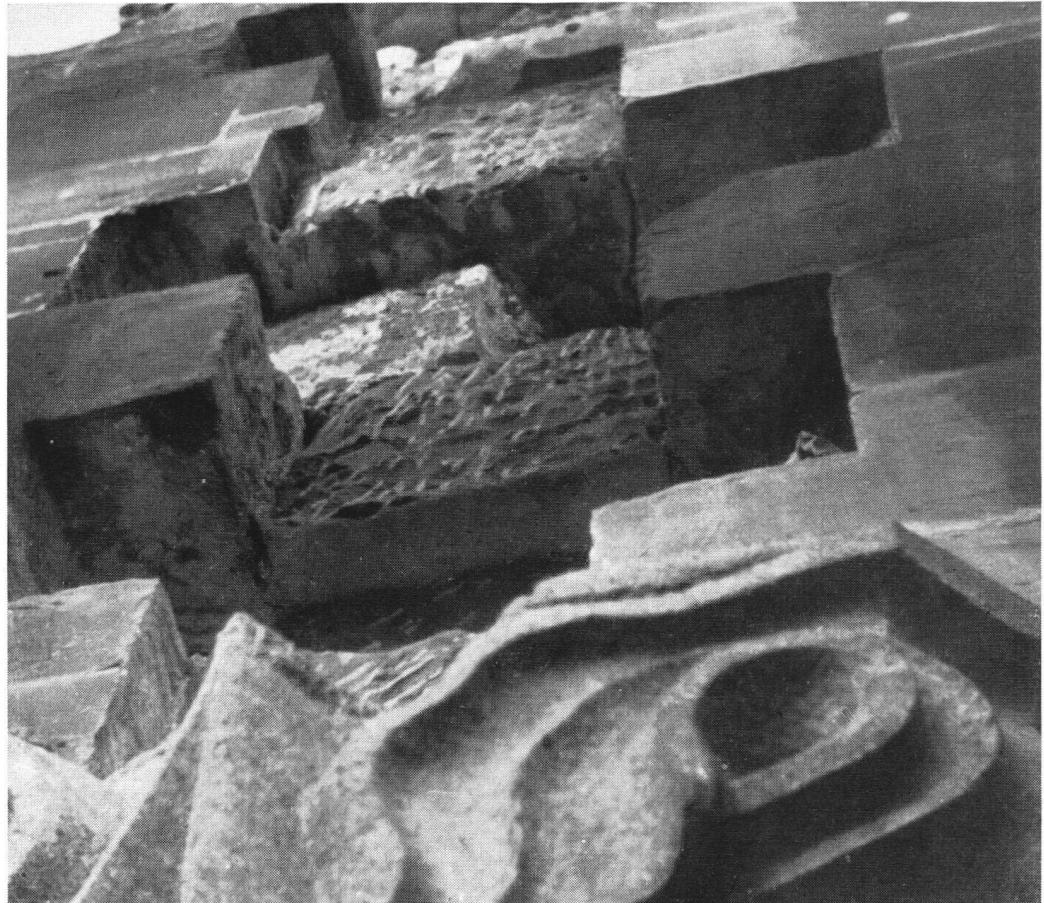
Wimpel und Kreuzblumen einer Fensterbekrönung müssen in einem widerstandsfähigeren Stein (Freiburger Muschelkalk von Molière bei Estavayer) ersetzt werden. Die auszuwechselnden Läufer und Binder sind bis zu erheblicher Tiefe ausgebrochen.

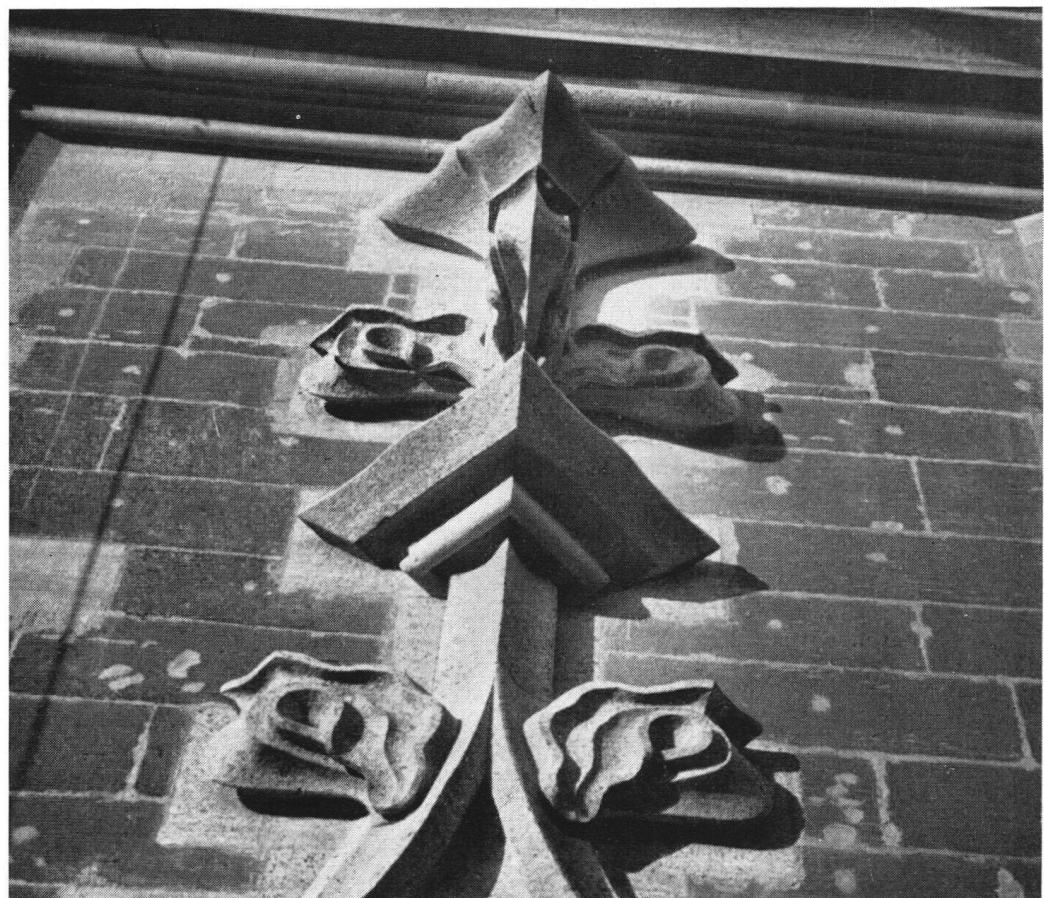
Die gleiche Partie nach Versetzung der neuen Werkstücke: Krabben, Knauf und Kreuzblume in hartem Molière-Kalkstein, originale Quader in der Mauerfläche in Freiburger Sandstein, die exponierten Teile des Abschlußgesimses im widerstandsfähigeren Sandstein aus dem Steinbruch von Guntlisweid bei Bäch am Zürichsee. Unmittelbar daneben bleibt die Oberfläche der alten Quader, die in der Mitte alle noch das Loch der Hebevorrichtung zeigen, unberührt erhalten.

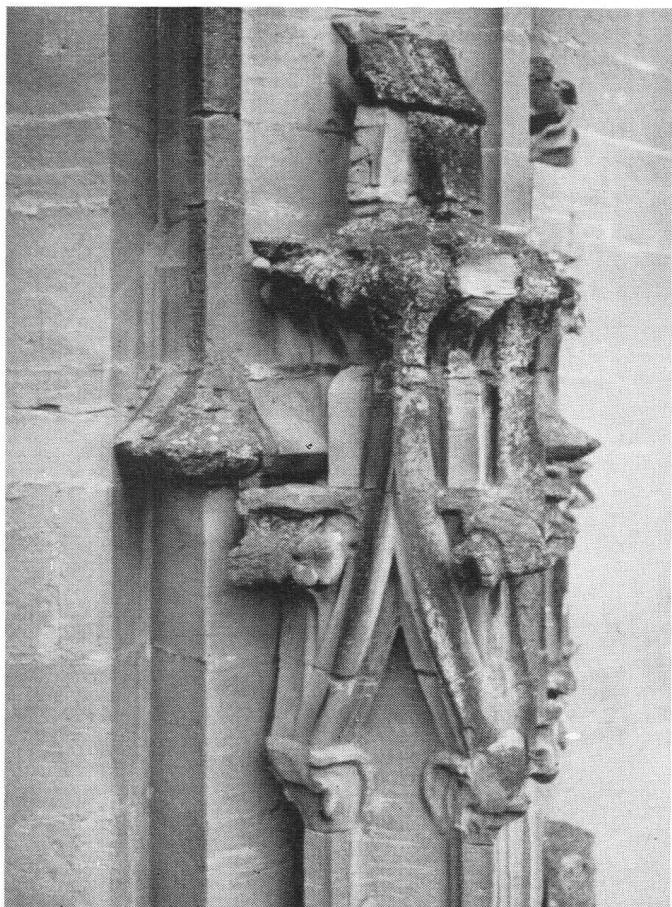
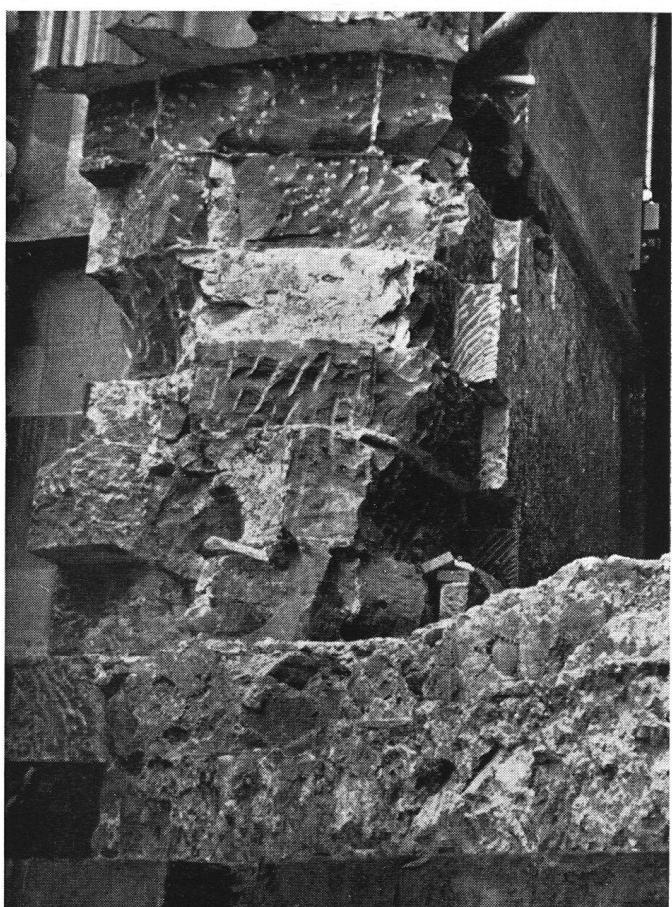
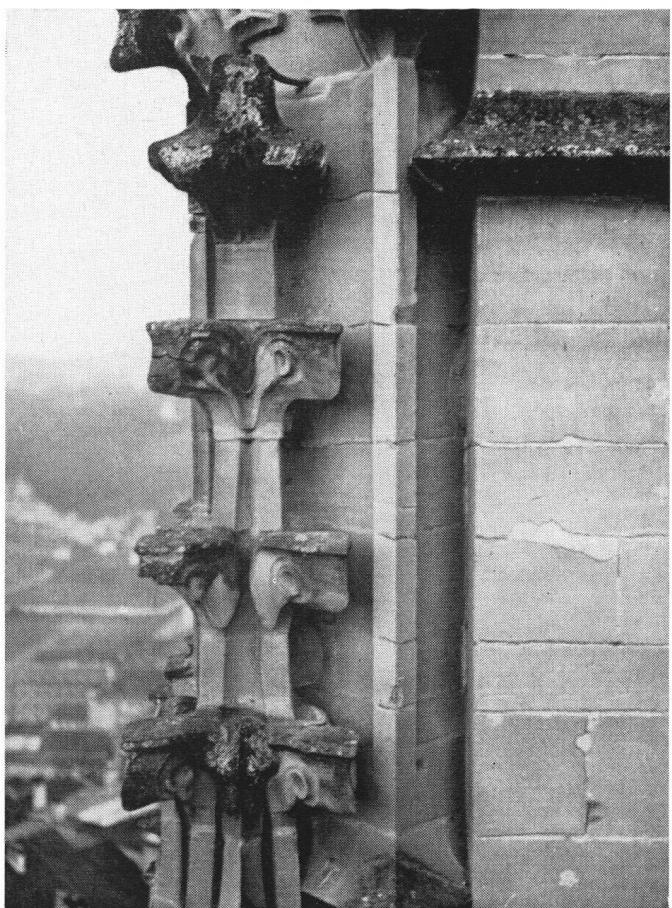
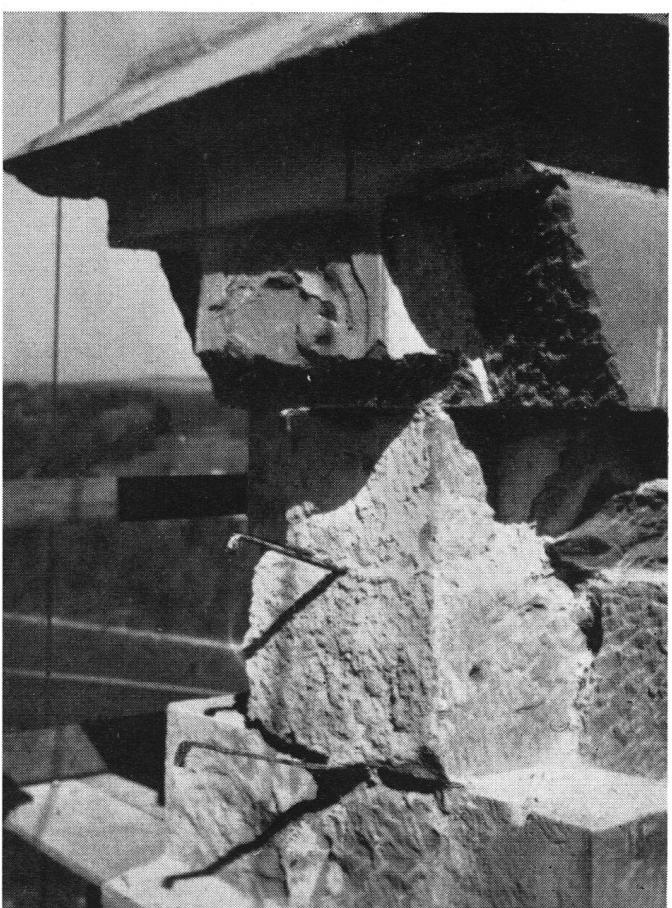
Linke Seite.

Links oben und unten: Weitere Bilder der Zerstörungen am Oktogon des Freiburger Münsterturmes.

Rechts oben: Fenstergewände im zweiten Turmgeschoß der Freiburger Westfassade. Schadhafte, nicht mehr zu rettende Werkstücke werden durch Kopien ersetzt. Der Ausbruch erfolgt von Hand, ohne Zuhilfenahme pneumatischer Geräte.

Rechts unten: Exponierte Teile am Freiburger Münsterturm wie dieser Strebepfeiler wiesen oft erschreckende Verwitterungsschäden auf. Gefährdete Quader waren früher bereits durch Eisenklammern gesichert worden. Der Ausbruch der beschädigten Steine erfolgt so tief, daß ein neuer, in sich selbst gesicherter, festgefügter Mauerverband geschaffen werden kann.

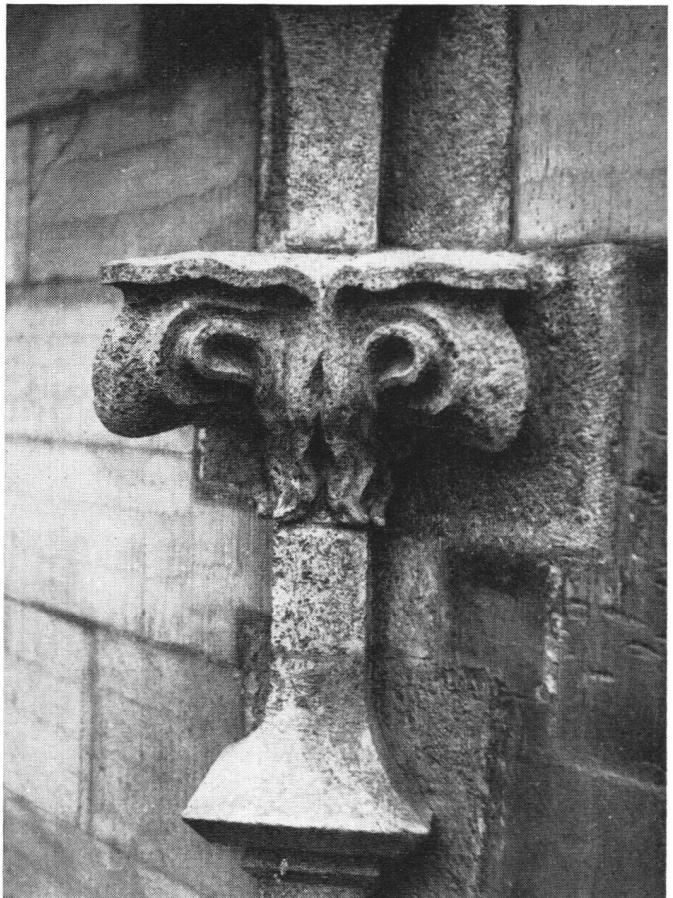
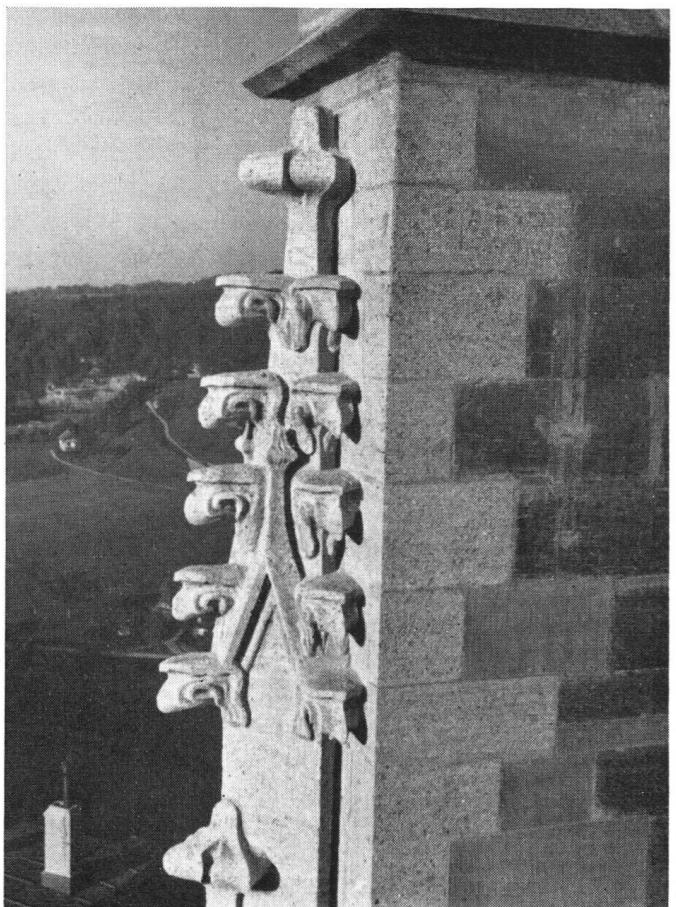
Oben: Detail des Freiburger Turmoktogens nach abgeschlossener Restaurierung. Die verwitterte Kreuzblume ist durch eine Kopie in Muschelkalk ersetzt worden, einzelne Quader sind als Ganzes ausgewechselt; als Material wurde, wo immer möglich, der Freiburger Sandstein beibehalten. Die Oberfläche dieser neuen Stücke ist mit dem Scharriereisen bearbeitet. Unmittelbar daneben, rechts außen, alte Partien, die auch bei kleineren Verwitterungsschäden nicht überarbeitet wurden.

Unten: Halbfiale am Freiburger Münsterturm, nach der Restaurierung. Die verschiedenen Steinarten sind noch deutlich zu unterscheiden: Moliérekalk für die exponierten Stellen, heller, graublauer Freiburger Sandstein (Molasse), wie er unmittelbar nach der Bearbeitung aussieht, und die originalen Partien, denen Sonne, Schnee und Regen einen eigenartigen, dunkelgoldenen Schimmer verliehen haben. Die ursprüngliche Oberfläche wurde nach Kräften geschont, um bis in die Meißelarbeit hinein so weit wie möglich den Bestand des 15. Jahrhunderts zu erhalten.

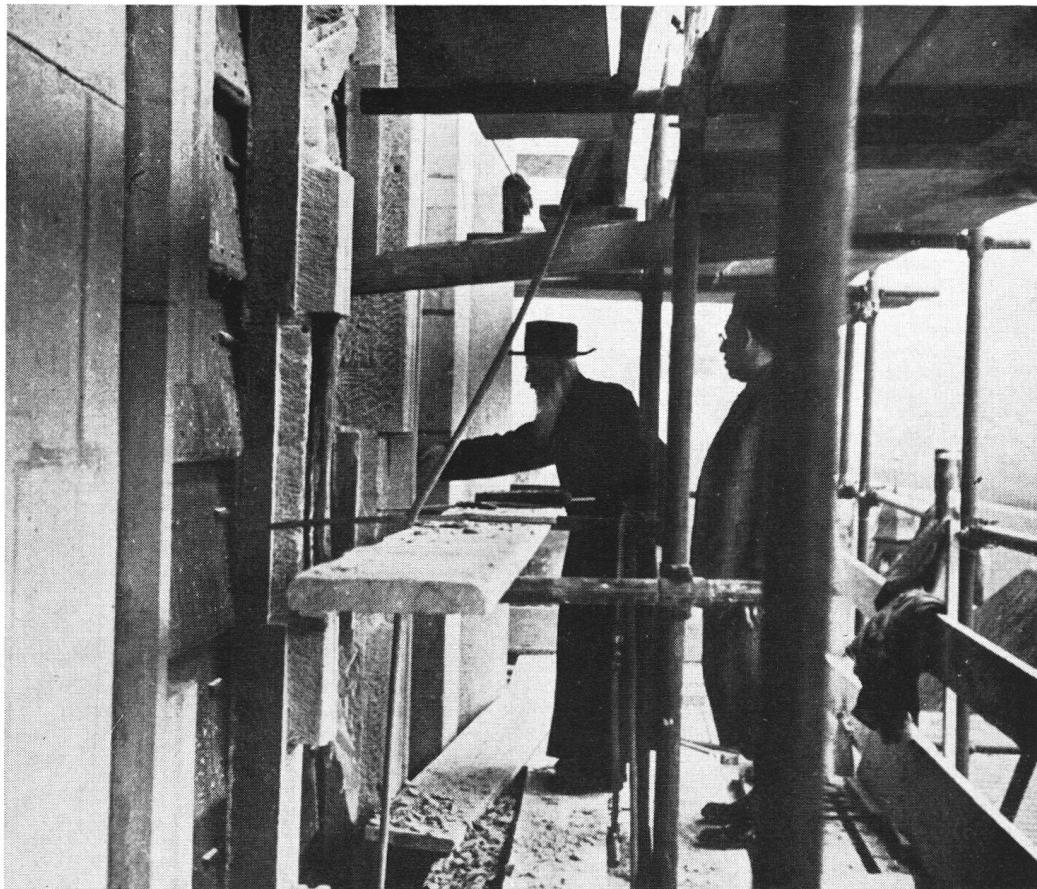
An der Westfassade der Stiftskirche Einsiedeln (1719–1726). Schallfenster am obersten Geschoß des Nordturmes (1949). An Gewände und Mittelpfosten sind die verwitterten Teile abgetragen; der Ersatz besteht überwiegend in zu dünnen Vorblendungen (siehe Text S. 82).

reichender Größe behelfen. Beschädigte Quader in der Fassadenfläche brauchen, sofern sie eine Stärke von über 12 cm aufweisen, nicht durchgehend ersetzt zu werden. Es genügt unter Umständen, sie nur teilweise auszubrechen und durch sogenannte Läufer zu ersetzen, deren Tiefe freilich mindestens 10–12 cm betragen muß; daneben müssen allerdings Binder in genügender Zahl stehen bleiben, um den Mauerverband statisch zu sichern. Ein Vorblenden von Platten in ungenügender Dicke, wie es vor allem am Nordturm leider vorkam, ist unsachgemäß und kann durch das ‚Kriechen‘ und ‚Stoßen‘ dieser sogenannten Steher zu einer statischen Gefährdung des Baues führen, abgesehen von der größeren Anfälligkeit sol-

cher ‚Furnier‘-Platten gegenüber den Witterungseinflüssen. Eine Überarbeitung ganzer Fassaden soll nach Möglichkeit vermieden werden. Sie schält, im Bestreben, der Fassade ein einheitlich-neues Kleid zu verleihen, auch die gesunden Steine und beraubt sie damit ihrer Patina, der Merkmale ihres natürlichen Alterns. Jeder, der schon mit Sandstein zu tun gehabt hat, weiß um die Tatsache, daß auch weiche Qualitäten sich während sehr langer Zeit gegen die Verwitterung behaupten können; wenn aber einmal die Oberfläche abzublättern beginnt (sog. Schalenbildung), ist es im Laufe weniger Jahre oder längstens Jahrzehnte um den Rest geschehen. Zu diesem materialbedingten Grund kommt ein zweiter: mit dem Zurückarbeiten der Flächen⁶ und vollends von Baugliedern und Profilen geht unweigerlich etwas vom originalen Zustand verloren. Selbst wenn sich dieser Verlust nur auf anderthalb oder zwei Zentimeter im Durchschnitt beläuft, treten unmerklich Proportions- und Strukturveränderungen ein: in ihrem Gesamthabitus wirkt die Fassade spröder, linearer, und die Bauglieder, namentlich die Gebälke mit ihrer Häufung von Horizontalen, werden dünner, spitzer, schärfer. Ist dies heute nur dem Fachmann bewußt – und selbst hier nur einem aufmerksamen und sensiblen Betrachter –, so wird die Sache bei der nächsten Restaurierung schon problematischer; denn dannzumal wird der jetzige, bereits leicht veränderte Zustand die Grundlage der neuerlichen Überarbeitung sein. Das Bestreben des Denkmalpflegers, sich strikte an den originalen Bestand zu halten, ist mit dieser Praxis beim besten Willen nicht in Einklang zu bringen.

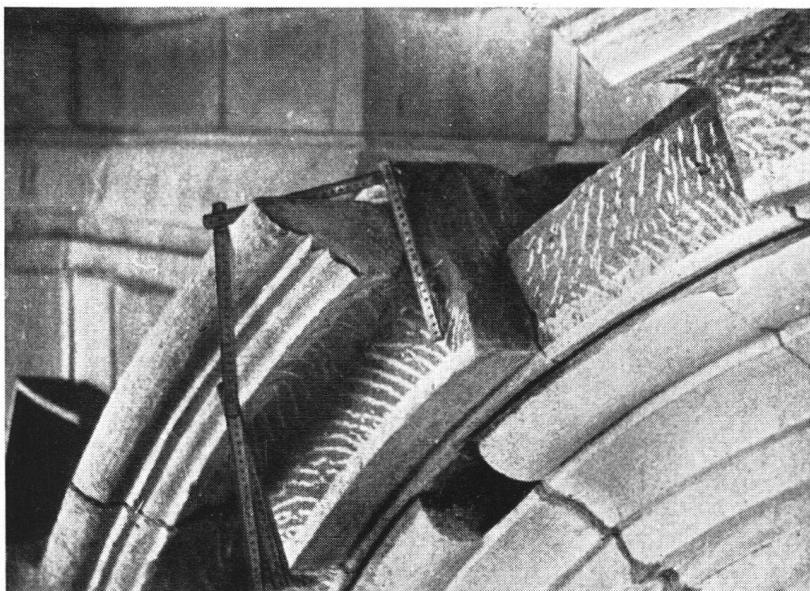
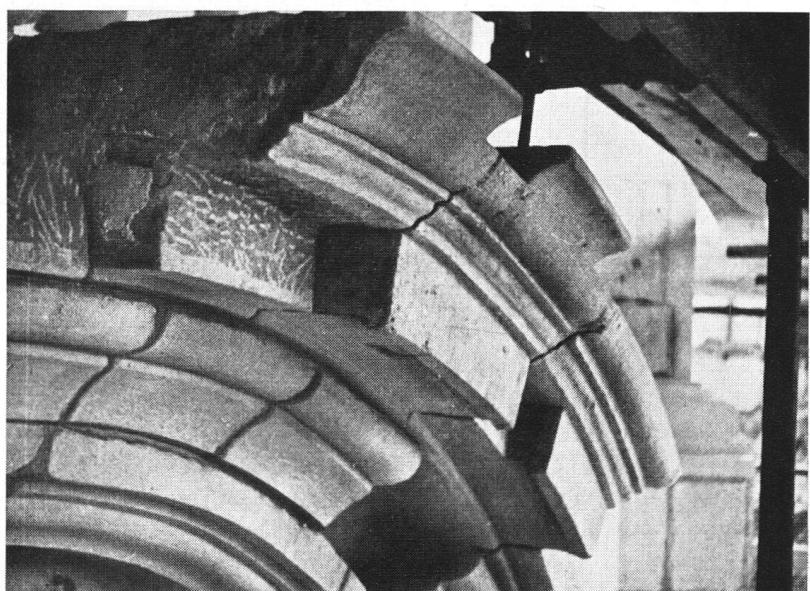
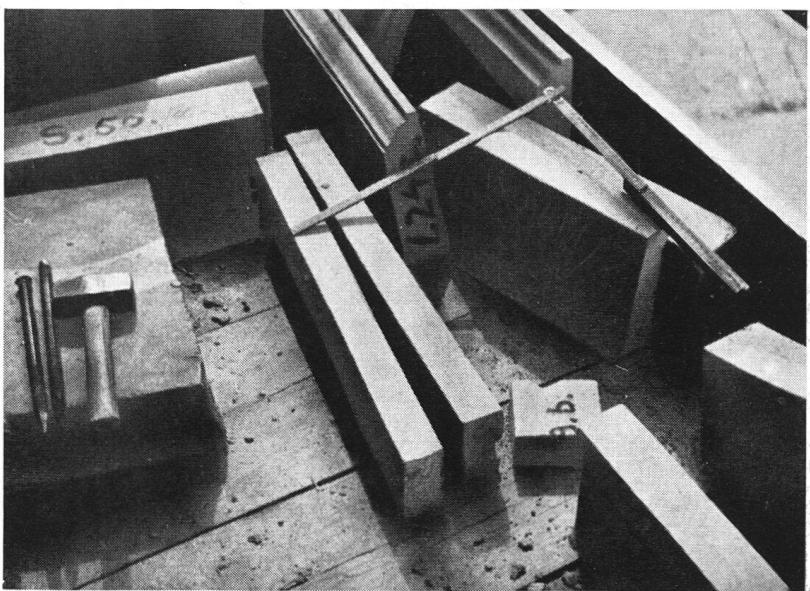
Stiftskirche Einsiedeln, 1949.

Oberes und mittleres Bild: Archivolte über einem der kleinen Zifferblätter. Verwitterte Partien wurden ohne Rücksicht auf einen werkgerechten Verband entfernt; neben voll einbindenden Werkstücken wurden hernach brett- und leistenartig dünne Vorblendungen – unteres Bild – eingesetzt, die der sofort wieder einsetzenden Verwitterung nicht lang standzuhalten vermögen.

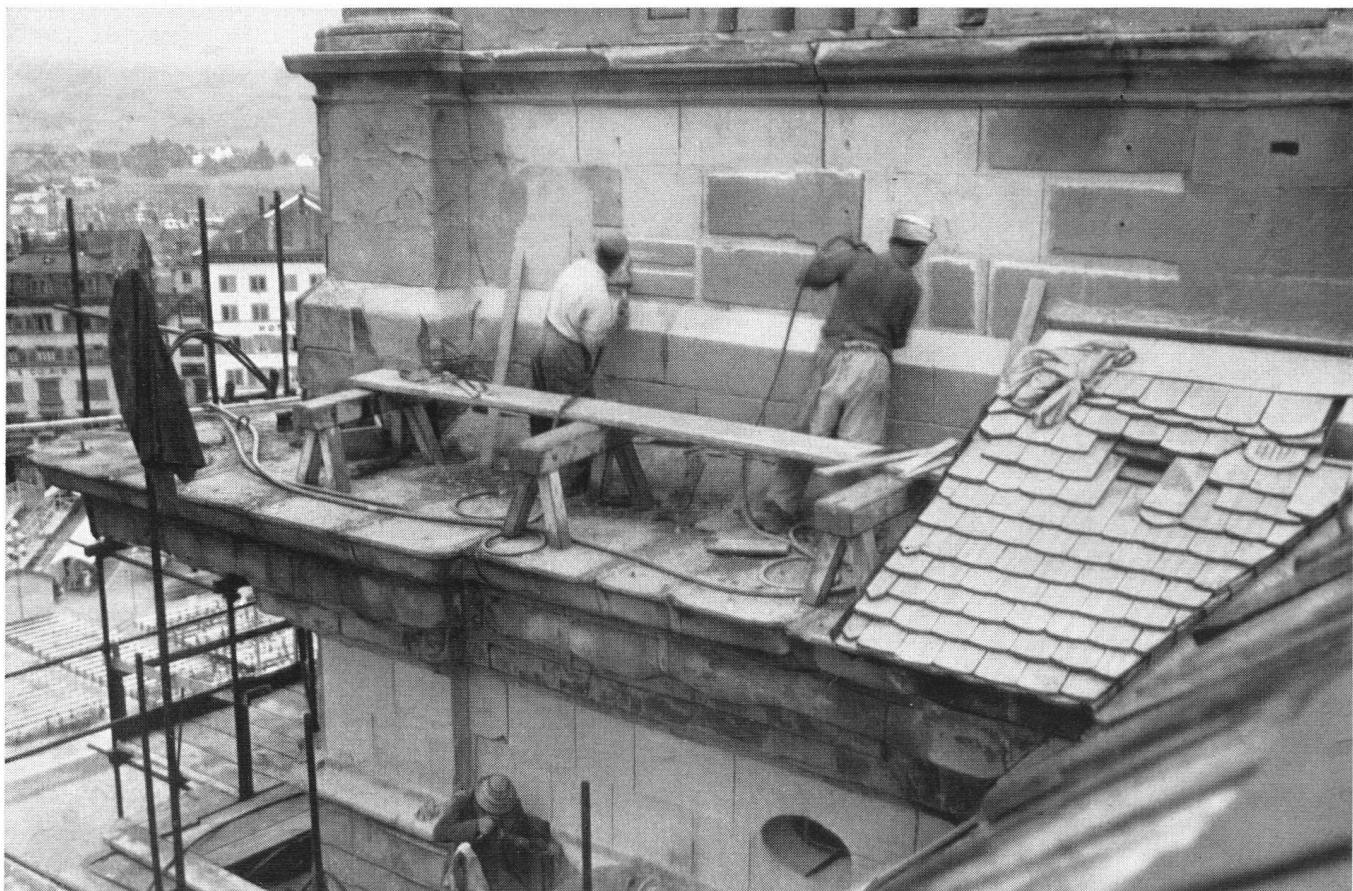
Stiftskirche Einsiedeln, Südturm. Die angewitterten, an besonders gefährdeten Stellen (z. B. unter dem Hauptgesims) abblätternden Quaderflächen – und ebenso die reich profilierten Gesimse, soweit sie nicht ausgewechselt werden müssen – werden mit Preßlufthämmern lückenlos um 1–2 cm zurückgearbeitet. An gesunden Werkstücken, die durch die patinierte Oberfläche konserviert worden waren, wird eine neu freigelegte Oberfläche der Verwitterung ausgesetzt, im Ganzen betrachtet also der Abbauprozess beschleunigt. An Gesimsen und andern vortretenden Baugliedern werden die Abmessungen verändert und damit die ursprünglichen Verhältnisse gestört (s. Text S. 83).

Ein Wort ist noch den Preßluftwerkzeugen zu widmen, die in der Auseinandersetzung über die Einsiedler Fassade eine so große Rolle gespielt haben. Man verwendete pneumatische Werkzeuge zum Ausbruch beschädigter Quadere, was sehr gefährlich ist, darüber hinaus auch für die Zurichtung der Ersatzstücke, obschon die eidgenössischen Experten von beidem dringend abgeraten hatten in Übereinstimmung mit allen konsultierten ausländischen und schweizerischen Denkmalpflegern. Die mechanische Leistung der großen und mittleren Preßlufthämmern kann schon in ihrer direkten Wirkung schwer kontrolliert werden. Als unerwünschter Nebeneffekt wird aber durch die massive Erschütterung dazu noch das Gefüge der Steinoberfläche bis zu einer gewissen Tiefe zerrüttet und die Widerstandsfähigkeit des Steins reduziert. Ein erfahrener Steinmetz wird aus diesem Grunde lieber zu den historischen Werkzeugen greifen. ‚Fläche‘ und Scharriereisen, um nur die beiden gebräuchlichsten zu nennen, erlauben ihm eine ständige genaue Überprüfung seiner Arbeit und vermitteln ihm jenes ‚Fingerspitzengefühl‘, das ihn den Schlag oder Hieb so bemessen läßt, wie es dem Stein zuträglich ist. Das Bestehen auf den herkömmlichen Werkzeugen und Techniken ist also alles andere als antiquarischer Eigensinn; die Denkmalpfleger des In- und Auslandes, die man so gern als Romantiker belächelt, werden in diesen ihren Forderungen durch technische Instanzen wie die Eidg. Materialprüfungsanstalt in Zürich, die sich am 19. Dezember 1951 in einem ausführlichen Gutachten zur Frage der werkgerechten Steinbearbeitung und der Verwendung pneumatischer Werkzeuge äußerte, nachdrücklich unterstützt⁷.

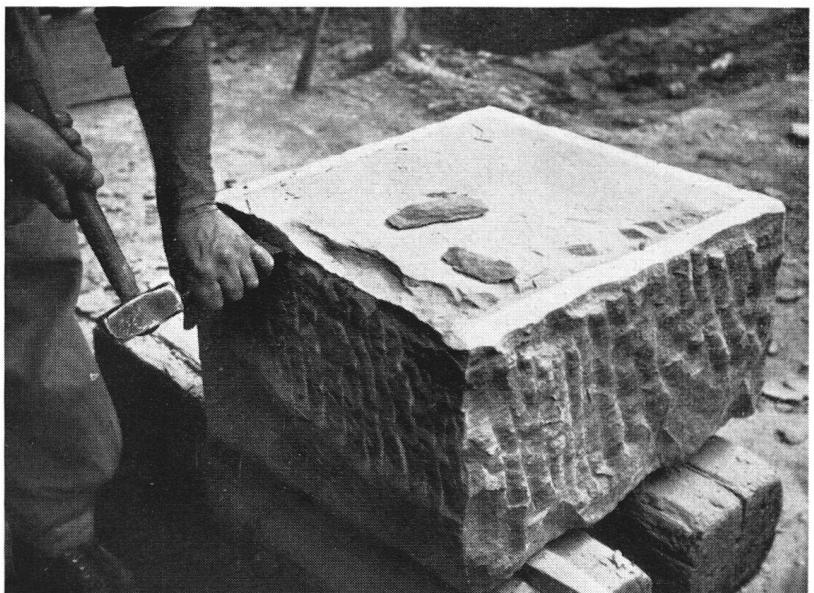
Der im Steinbruch roh zugehauene Block wird gerichtet: die vier Kanten einer Lagerfläche werden mit dem Setzeisen abgekantet ...

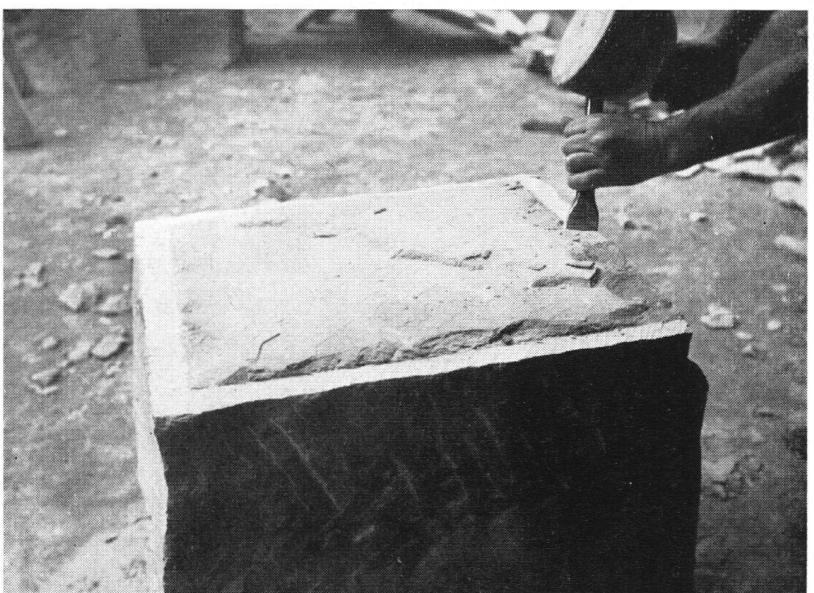
... mit dem Meißel in eine Ebene gebracht ...

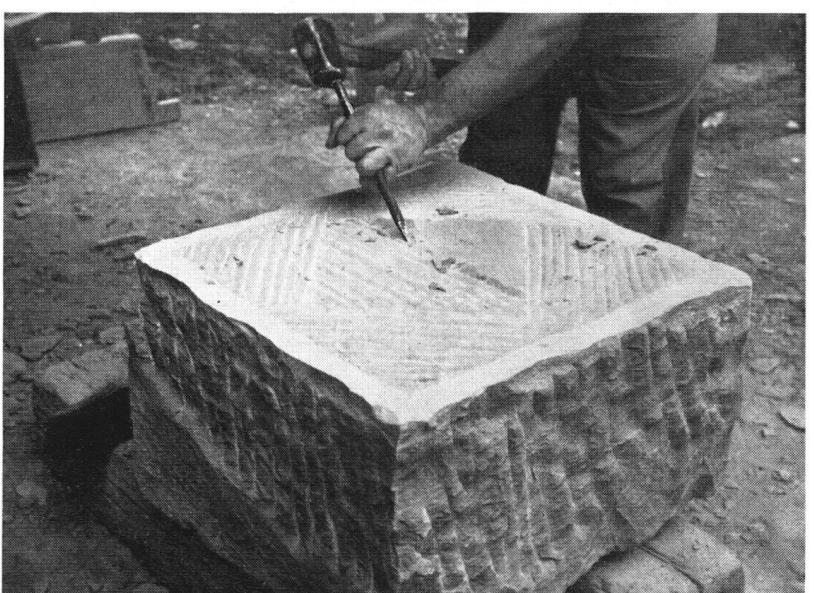
... und „versehen“. Der stehengebliebene Bossen wird darauf mit Spitzhammer oder Spitz-eisen abgetragen.

Die Rillung der Sichtflächen (oberes Bild) ist an romanischen und noch älteren Bauwerken bisweilen als dekoratives Element anzutreffen.

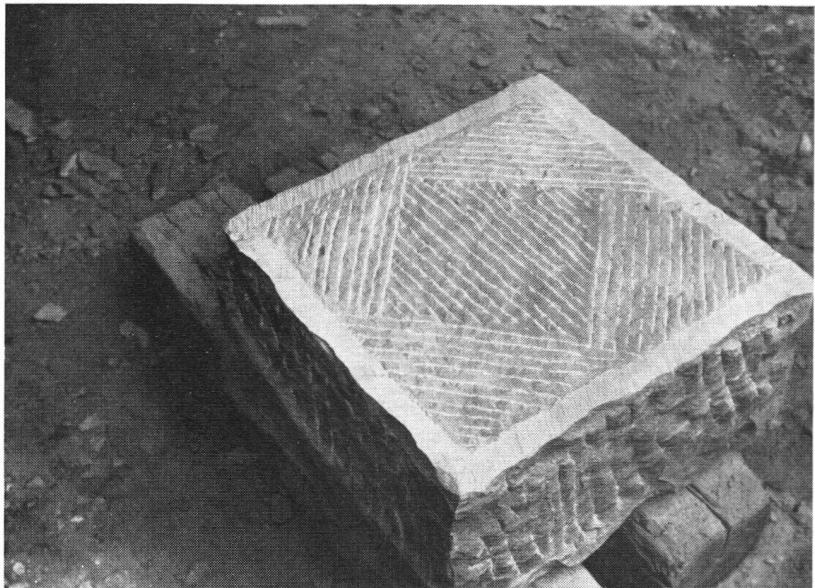
Die so vorbereitete Sichtfläche wird mit dem „Zweispitz“ oder der „Fläche“ – zwei Formen der Steinaxt – fertig bearbeitet. Bei dieser Bearbeitung bleibt ein mehr oder weniger breiter „Saum“ (Schlagrand) stehen. Die „Fläche“ verleiht dem Werkstück eine eigenartig belebte, in der Gesamtwirkung jedoch ruhige Oberfläche.

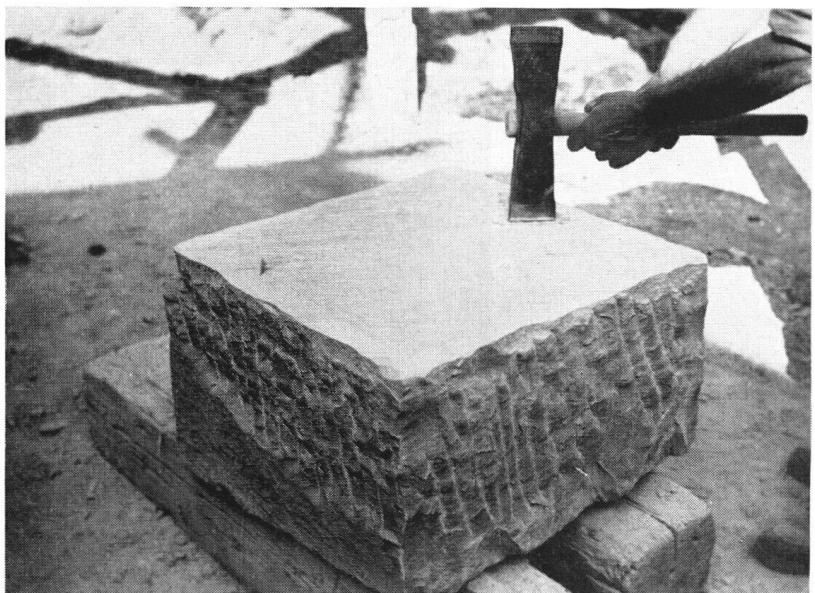
Im 15. Jahrhundert kam neben der „Fläche“ der Gebrauch von Scharriereisen und Steinklöppel auf. Die neuen Werkzeuge ermöglichen die Herstellung noch ebennäherer Sichtflächen verschiedener Art; der „Saum“ verschwindet. Im Laufe des 16. Jahrhunderts kommen Zweispitz und Fläche bei uns außer Gebrauch.

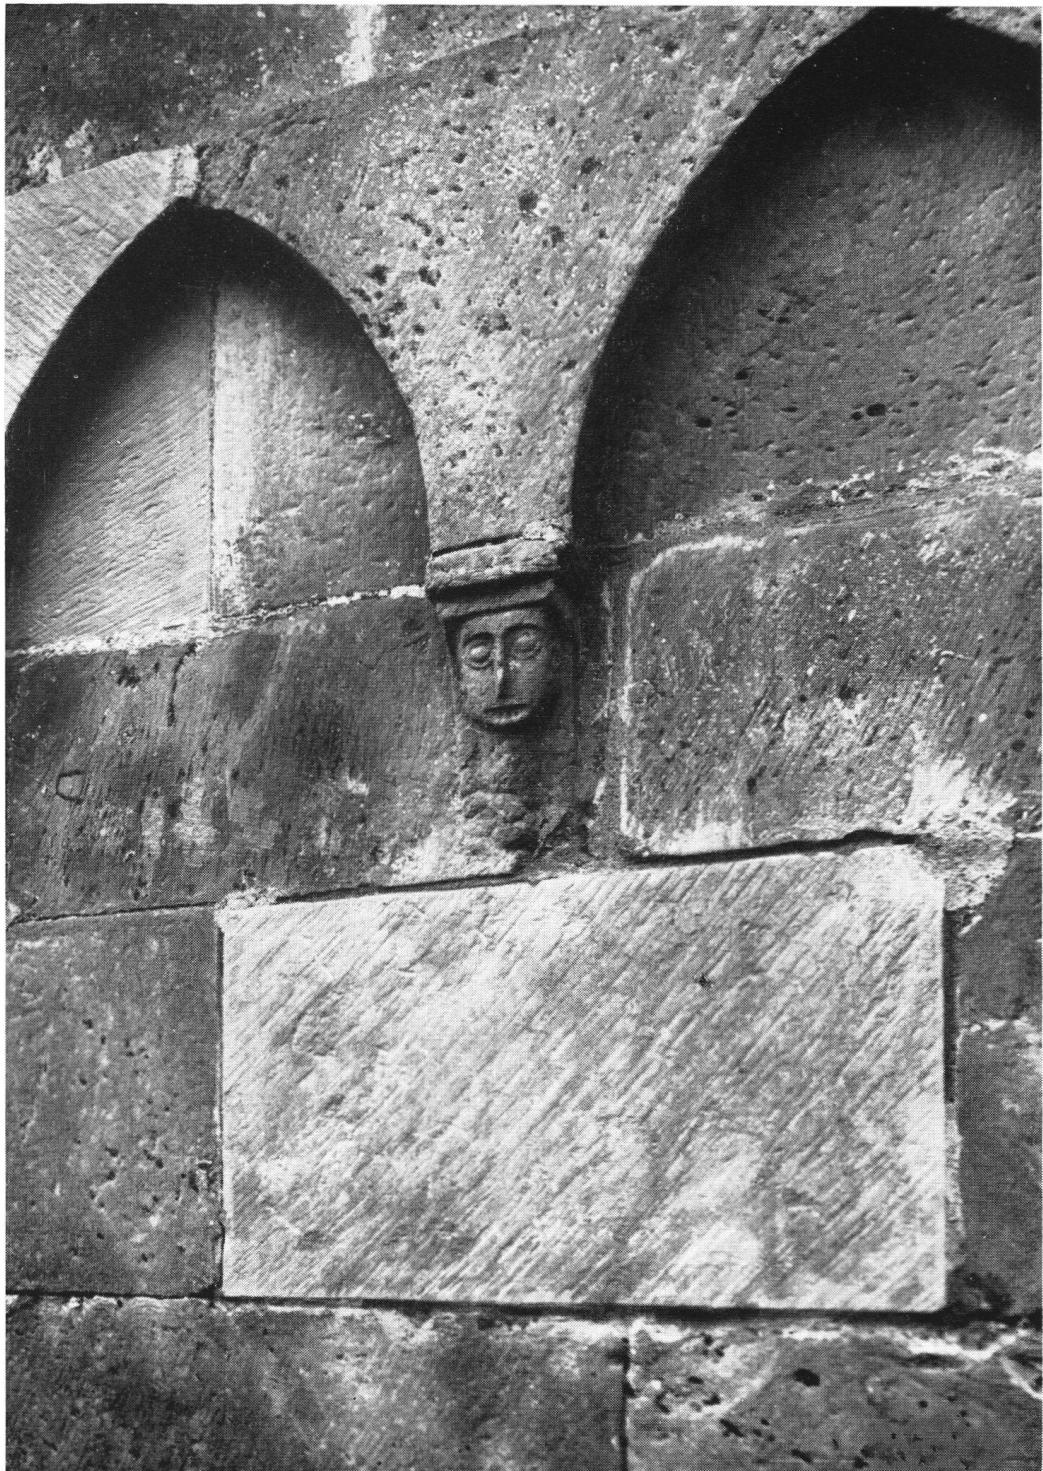
Kappel ZH. Nordfassade des Chores der ehemaligen Zisterzienserkirche (Mitte des 13. Jahrhunderts). In der Mitte und links oben ausgewechselte Werkstücke, mit der ‚Fläche‘ fertig bearbeitet, vor dem Ausfugen.
