Artikel: Protection des monuments : théorie et pratique

Autor: Schmid, Alfred A.

Protection des monuments. Théorie et pratique

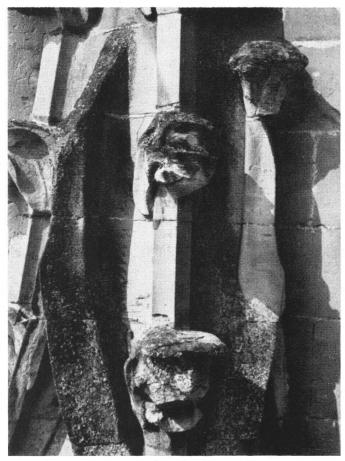
Fribourg, tour de la cathédrale.

Pinacle de l'octogone avant la restauration. A gauche: guimperges rongées, en partie, sous l'action de lichens ou de mousses. A droite: fleurons de la pointe du pi-

nacle.

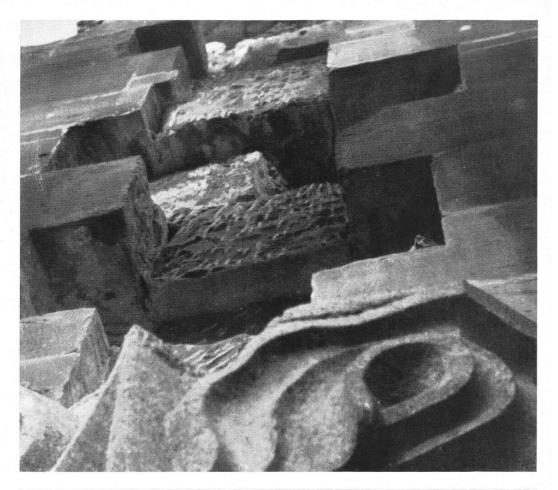
Guimperge et fleurons, coiffant la pointe d'une fenêtre, vont être remplacés par une pierre plus résistante (calcaire coquillier de Molière, près d'Estavayer). Les carreaux et les parpaings à remplacer, déjà enlevés, sont d'une épaisseur considérable.

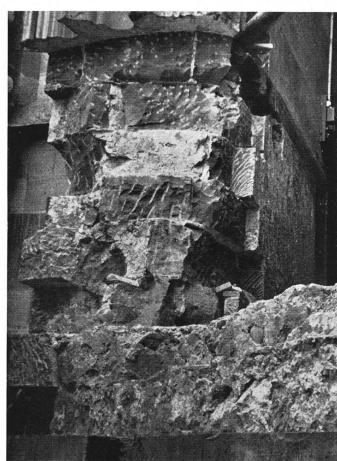
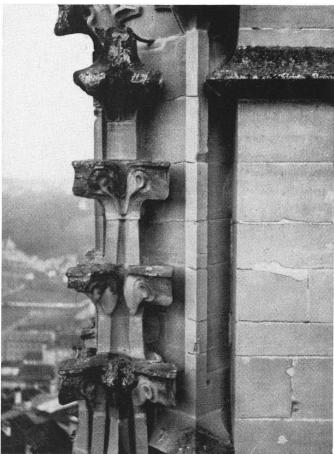
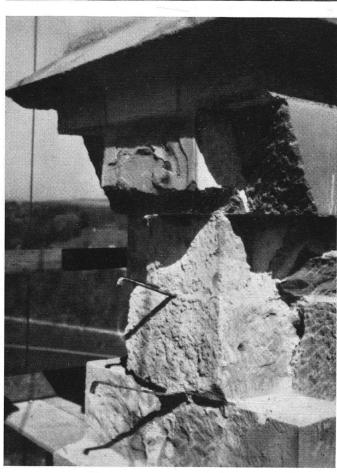
Page 66: Autres photos, montrant les avaries de l'octogone de la tour de la cathédrale de Fribourg.

A droite en haut: Lancis d'une baie du deuxième étage de la tour, côté ouest; des fragments très endommagés et de rénovation impossible sont remplacés par des copies. On les extrait à la main, sans avoir recours à des outils pneumatiques.

A droite en bas: Des parties très exposées de la tour, telles que ce contrefort, avaient subi d'effroyables avaries. Quelques pierres de taille menacées avaient été consolidées, antérieurement déjà, par des crampons. L'extraction des pierres endommagées va si profond qu'on en arrive à refaire, avec les pièces neuves, un nouveau pan de mur, dont l'ensemble offre une parfaite cohésion.

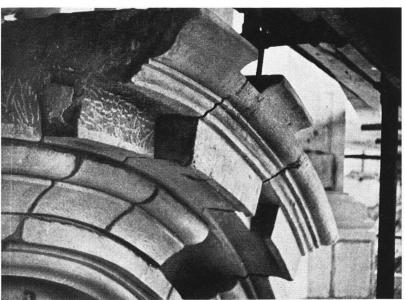
Eglise d'Einsiedeln, 1949.

En haut et au milieu: Archivolte au-dessus d'un des cadrans mineurs. Les parties atteintes ont été extraites sans qu'on prenne les précautions d'usage. A côté des fragments neufs, qui assurent la cohésion de l'ensemble, on trouve des applications de plaques de l'épaisseur d'une planche ou d'un simple liteau (en bas), plaques qui ne pourront pas résister longtemps aux intempéries.

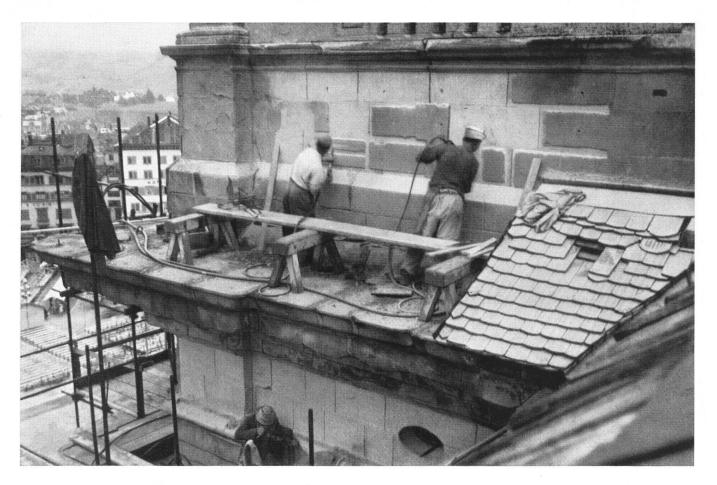
Eglise d'Einsiedeln. Tour du sud. Les parties en pierres de taille, légèrement attaquées et qui commencent à s'écailler en des endroits particulièrement menacés (par exemple, au-dessous de la corniche principale), ainsi que les moulures fort saillantes, quand elles ne doivent pas être remplacées entièrement, sont rabotées de 1 à 2 cm. au moyen du marteau pneumatique. Les pierres saines, conservées grâce à leur patine, seront exposées aux intempéries par le rabotage de cette patine, ce qui a pour effet de hâter la décomposition de l'édifice.

D'autre part, si on rabote les surfaces et bien plus encore si l'on rabote des parties sculptées ou moulurées, on attente fatalement à l'état de choses originel. Même si l'opération ne supprime pas plus de 2 cm. ou de 1½ cm., elle modifie proportions et rapports. La façade prend une apparence plus froide, plus linéaire, et les masses, en particulier les corniches, qui sont les éléments riches en horizontales, s'amincissent ou s'appointissent. Ce résultat fâcheux passera peut-être inaperçu d'abord. Mais, lors de la prochaine restauration, l'altération sera nécessairement encore plus accentuée. C'est pourquoi une saine méthode fait prohiber cette pratique.

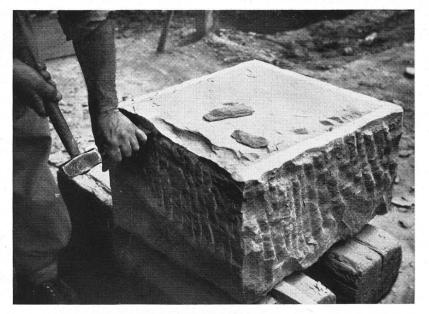
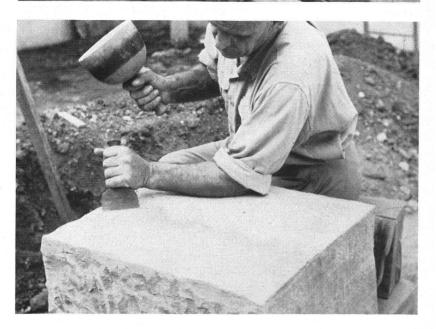
Appareillage d'un bloc, déjà taillé grossièrement à la carrière: les quatre arêtes d'une face sont bordées au moyen d'un ciseau (en haut); elles sont nivelées et dressées par un ciseau à froid (au milieu); la bosse est brettelée ensuite à l'aide d'un grand marteau ou d'un ciseau pointu (en bas). En haut: Les rainures de la face extérieure se trouvent souvent utilisées comme élément décoratif dans des constructions de l'époque romane et même d'époque plus ancienne. — La surface ainsi appareillée est parachevée au moyen du pic à deux pointes ou du marteau plat. Par ce procédé, il reste un rebord plus ou moins large. Le marteau plat communique à la pierre une surface animée, sans compromettre toutefois l'effet tranquille de l'ensemble.

Au XVe siècle, à côté du marteau plat, on se mit à user du ciseau large fer et de la massette. Grâce à ces nouveaux outils, l'appareillage de surfaces plus régulières et très variées devint possible; le rebord disparut. Au cours du XVIe siècle, le pic à deux pointes et le marteau plat ne furent plus guère employés.

Travail de la pierre selon les règles de l'art: Le maître tailleur de pierre R. Büel dans l'ancien couvent de St-Georges à Stein am Rhein (début du XIVe siècle), actuellement sous l'égide de la Fondation Gottfried Keller.

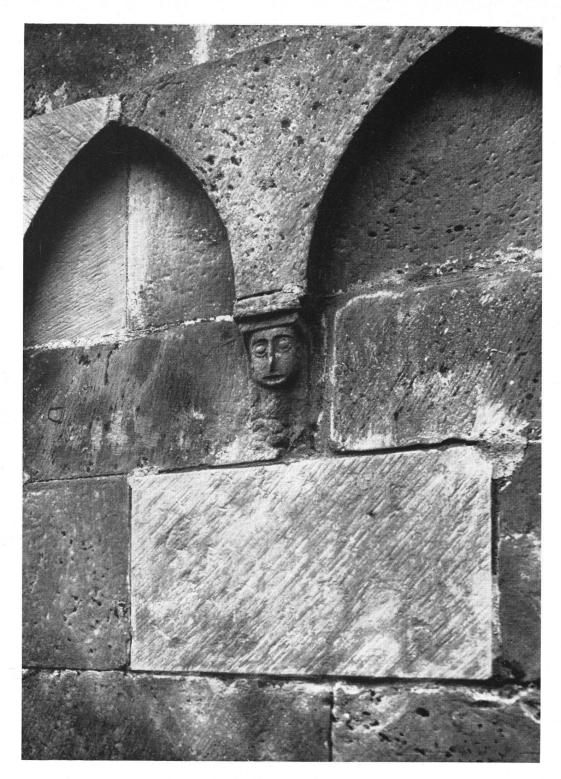
Kappel ZH. Façade nord du chœur de l'ancienne église cistercienne (milieu du XIIIe siècle). Au centre et à gauche en haut on peut voir des carreaux remplacés et travaillés au marteau plat avant le jointoiement.
