Artikel: La reconstruction de Rothenbourg sur la Tauber (Franconie)

La reconstruction de Rothenbourg sur la Tauber (Franconie)

par J. M. Ritz, ancien directeur de l'office bavarois pour la protection des monuments historiques, à Munich

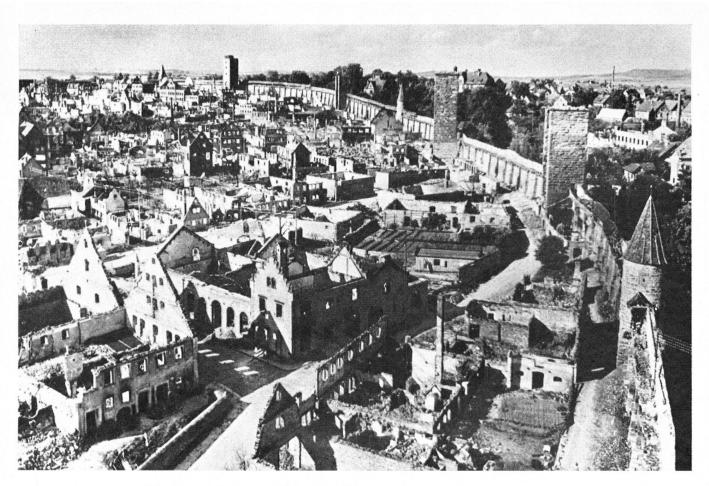
Page 86, en haut: Cette photographie, prise à la fin de la guerre, montre la zone la plus éprouvée de Rothenbourg.

Une partie de cette même zone après la reconstruction. Les murs et les tours ont retrouvé leur aspect premier. Pour les simples maisons, on a renoncé à une exacte reconstruction, mais on a respecté le style et les proportions et l'on a ménagé plus d'espace et de lumière.

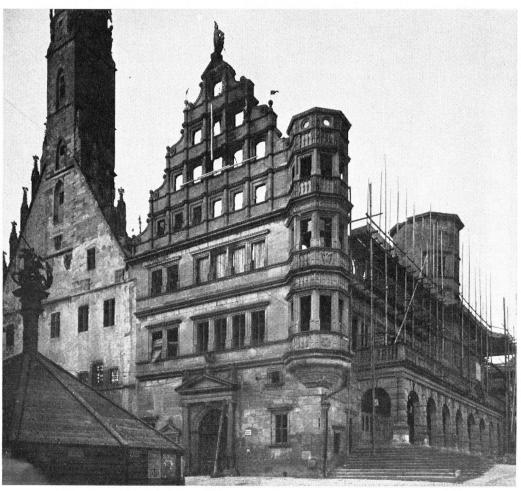
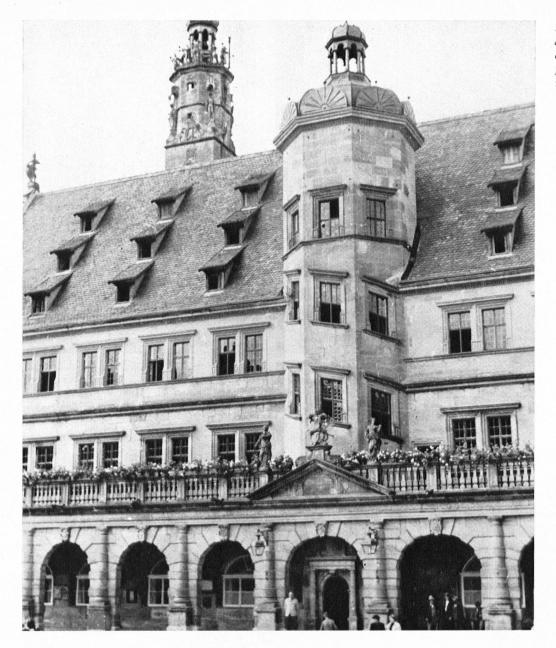
Après l'incendie.

Les principales parties architecturales ayant échappé au sinistre, l'édifice a pu être fidèlement reconstitué.

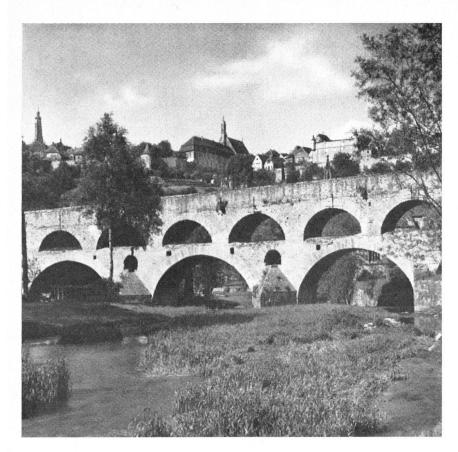
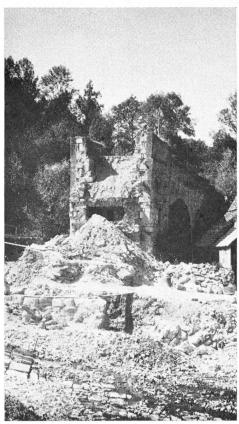
Autre monument caractéristique de Rothenbourg: le pont qui enjambe la Tauber. L'armée allemande en retraite l'avait fait sauter. Sa reconstruction est le résultat d'un heureux compromis entre la protection des monuments historiques et les exigences du trafic: il est un peu plus large qu'auparavant, sans qu'en souffre l'harmonie de ses lignes.

C'est en ce sens que l'on est partout allé de l'avant. Les portes d'enceinte posèrent quelques problèmes particuliers, sur lesquels il serait trop long de s'étendre ici. Autre cas spécial: le célèbre pont à double rangée d'arches, au sud de la ville, élément essentiel d'un magnifique panorama, et qui prenait dès lors l'importance d'une pierre de touche. Comme beaucoup d'autres ponts, il avait été sottement démoli dans les dernières semaines de la guerre par l'armée allemande en retraite. La décision de reconstruire ce monument d'une rare valeur fut prise d'emblée; mais l'exécution se fit longtemps attendre, car si les uns, s'inspirant essentiellement de considérations d'esthétique, désiraient lui conserver autant que possible ses proportions médiévales, les responsables du trafic, pour leur part, souhaitaient un élargissement appréciable, qui risquait de faire ressembler les voûtes à des canalisations. Un compromis fut finalement trouvé, admissible pour les deux parties. Lors de la reconstruction, des procédés modernes furent utilisés. Mais seulement à l'intérieur, les surfaces étant confiées à des artisans expérimentés qui, sous la haute surveillance des organes compétents, firent un revêtement en pierre d'aspect tout à fait classique; l'ouvrage a dans l'ensemble un très beau mouvement, sans raideur. En dépit du compromis auquel il a fallu consentir, c'est un exemple remarquable de restauration réussie.

Le financement du pont, lui, fut d'autant plus malaisé que la commission des monuments historiques n'avait pas satisfait complètement aux exigences du trafic. C'est vraiment tout à l'honneur de la cité et de ses citoyens d'avoir compris toute l'importance esthétique et historique de ce monument et consenti pour lui de grands sacrifices. Les frais se montaient à 930 411 marks. L'Etat fédéral donna 35 000 m. à fonds perdu, et l'on en espère encore 15 000. L'Etat de Bavière préleva une subvention à fonds perdu de 170 000 m. dans le fonds de compensation de l'Etat et
