Artikel: La reconstruction de Rothenbourg sur la Tauber (Franconie)
Autor: Ritz, J.M.
DOI: <https://doi.org/10.5169/seals-173724>

La reconstruction de Rothenbourg sur la Tauber (Franconie)

par J. M. Ritz, ancien directeur de l'office bavarois pour la protection des monuments historiques, à Munich

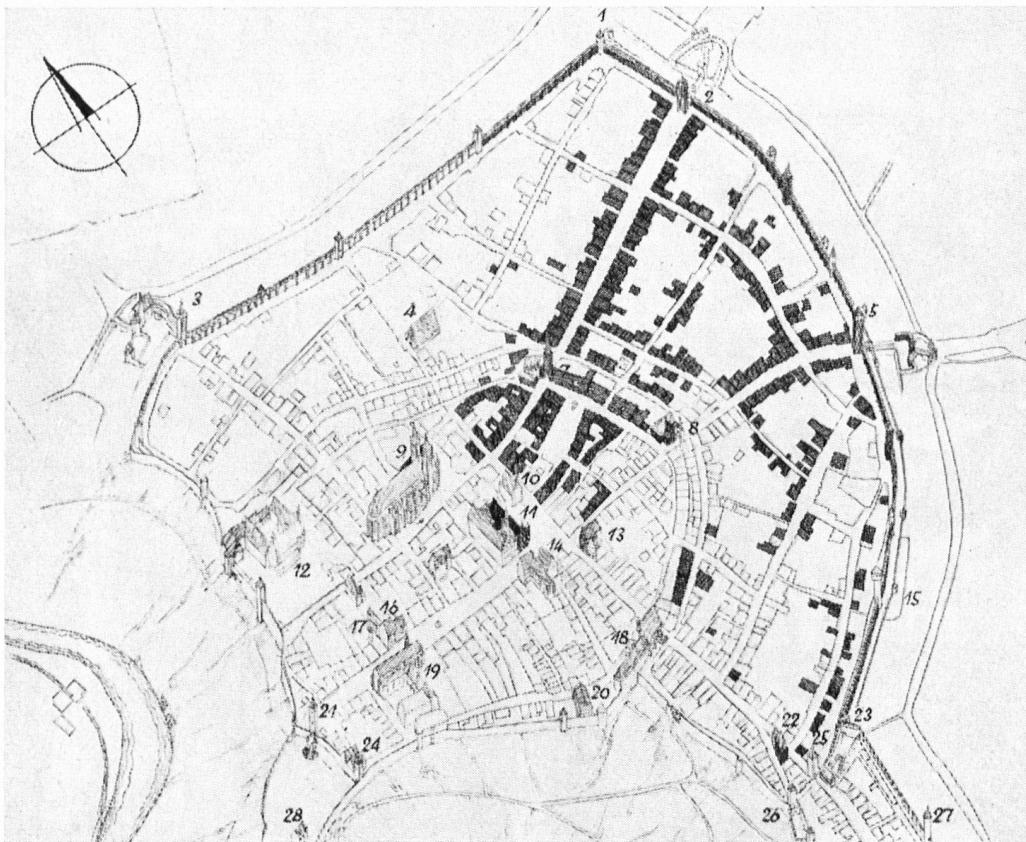
Plan de Rothenbourg. Les parties foncées correspondent aux bâtiments détruits par les bombes et l'incendie à l'intérieur du mur d'enceinte, donc dans le centre historique de la ville.

Le 31 mars 1945, des bombes tombaient sur la belle ville de Rothenbourg, jusque là fort bien conservée. La zone touchée, et presque complètement détruite, affectait la forme d'un triangle dont la base, de 750 m. de longueur, coïncidait avec l'enceinte est de la cité, et la pointe émoussée avec la place du Marché et son hôtel de ville. Les monuments endommagés étaient les murailles, tours et portes de l'enceinte extérieure et de l'enceinte intérieure, plus ancienne, quelques grandes maisons bourgeoises de la place du Marché, le gymnase, et surtout l'hôtel de ville, édifice très remarquable. Aucune église n'avait souffert.

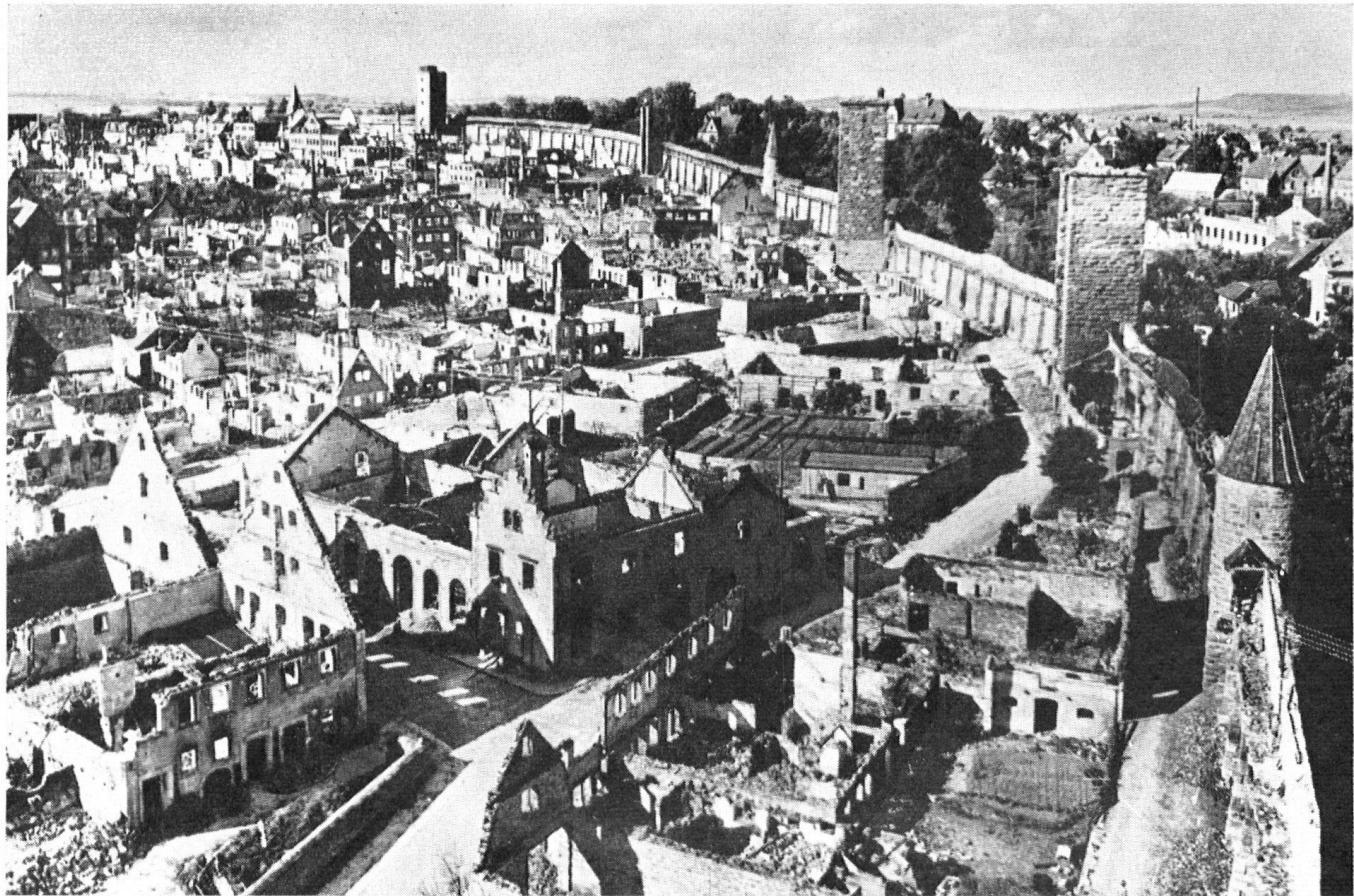
Page 86, en haut:

Cette photographie, prise à la fin de la guerre, montre la zone la plus éprouvée de Rothenbourg.

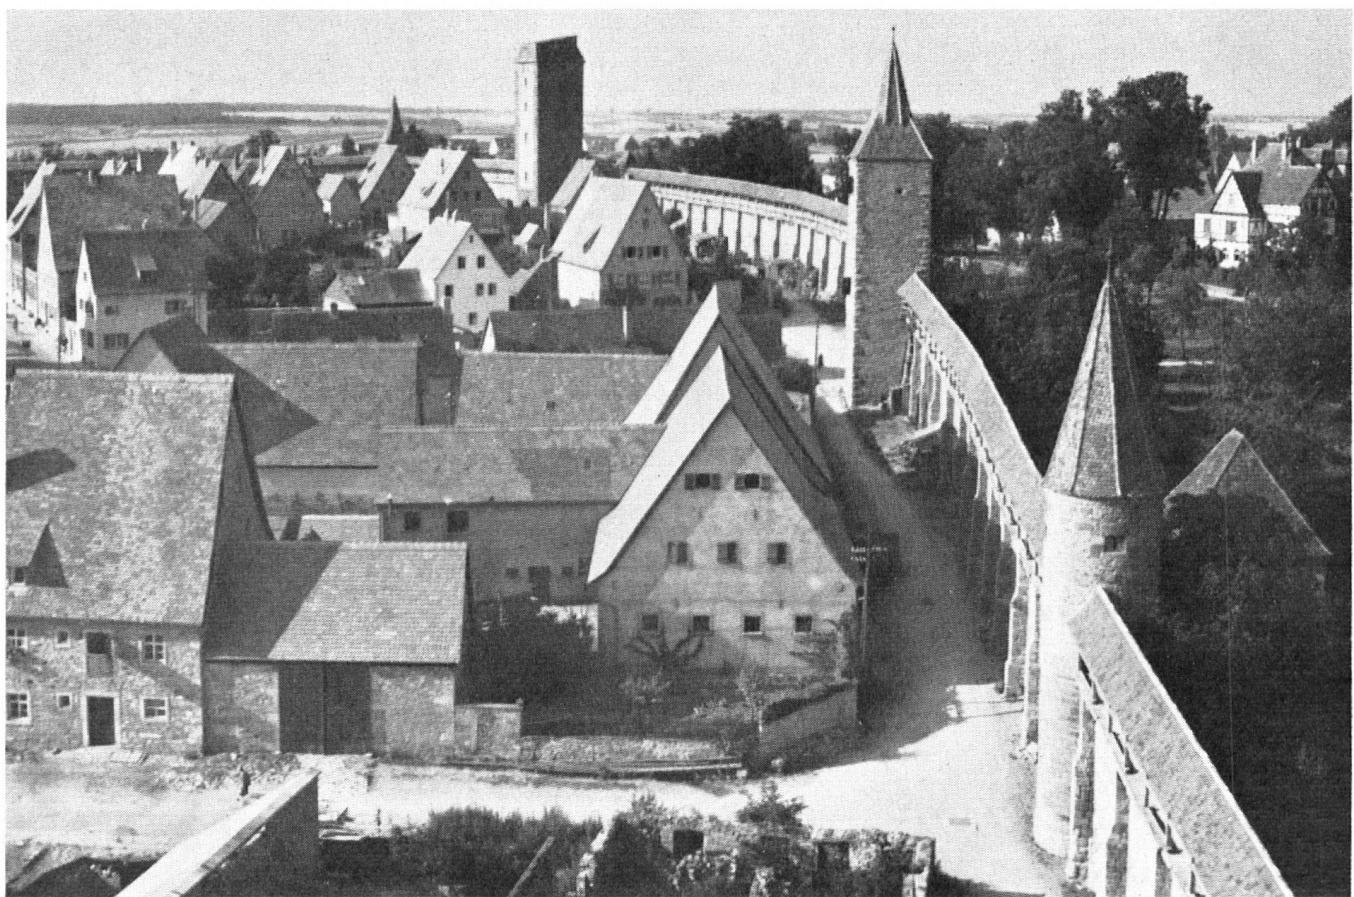
En bas:

Une partie de cette même zone après la reconstruction. Les murs et les tours ont retrouvé leur aspect premier. Pour les simples maisons, on a renoncé à une exacte reconstruction, mais on a respecté le style et les proportions et l'on a ménagé plus d'espace et de lumière.

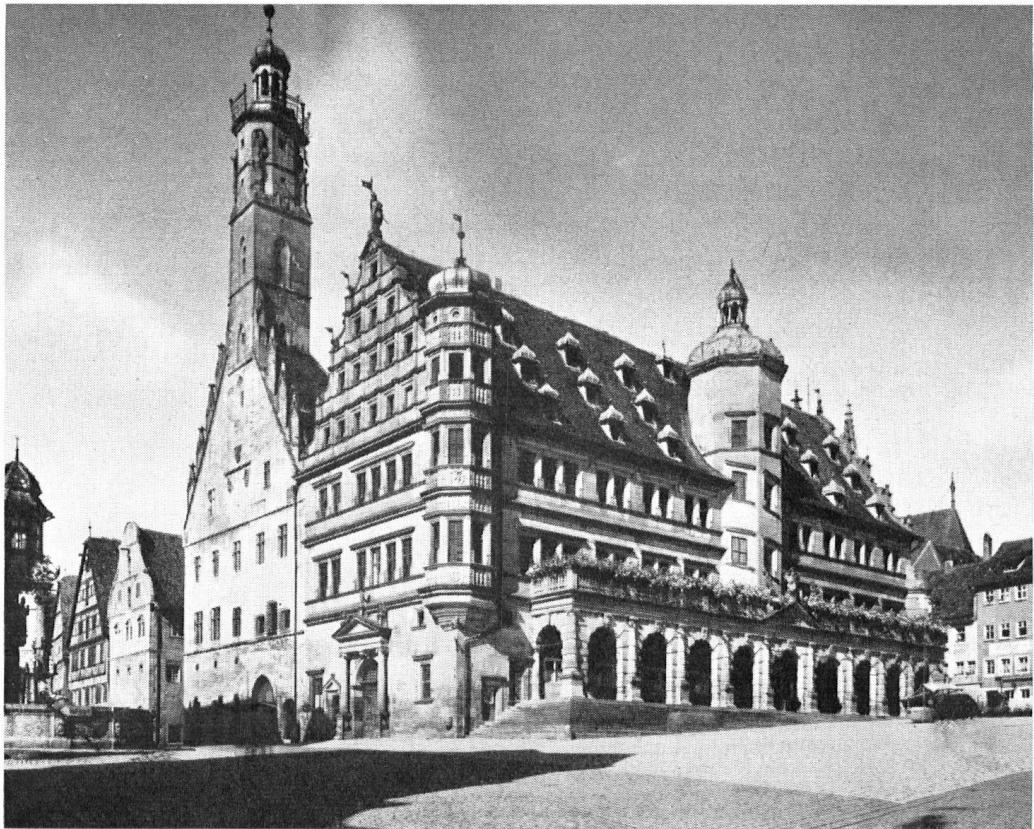
L'hôtel de ville de Rothenbourg, prestigieux monument Renaissance, avant sa destruction.

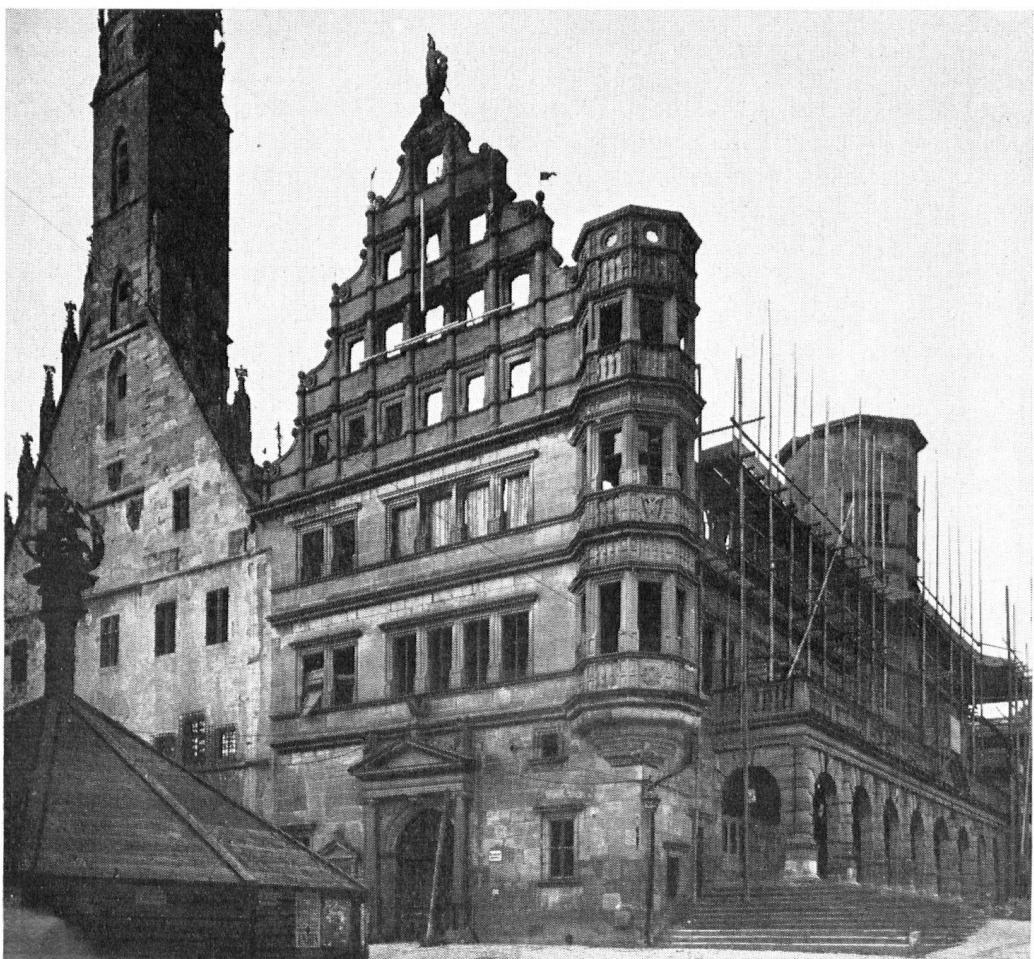
Après l'incendie.

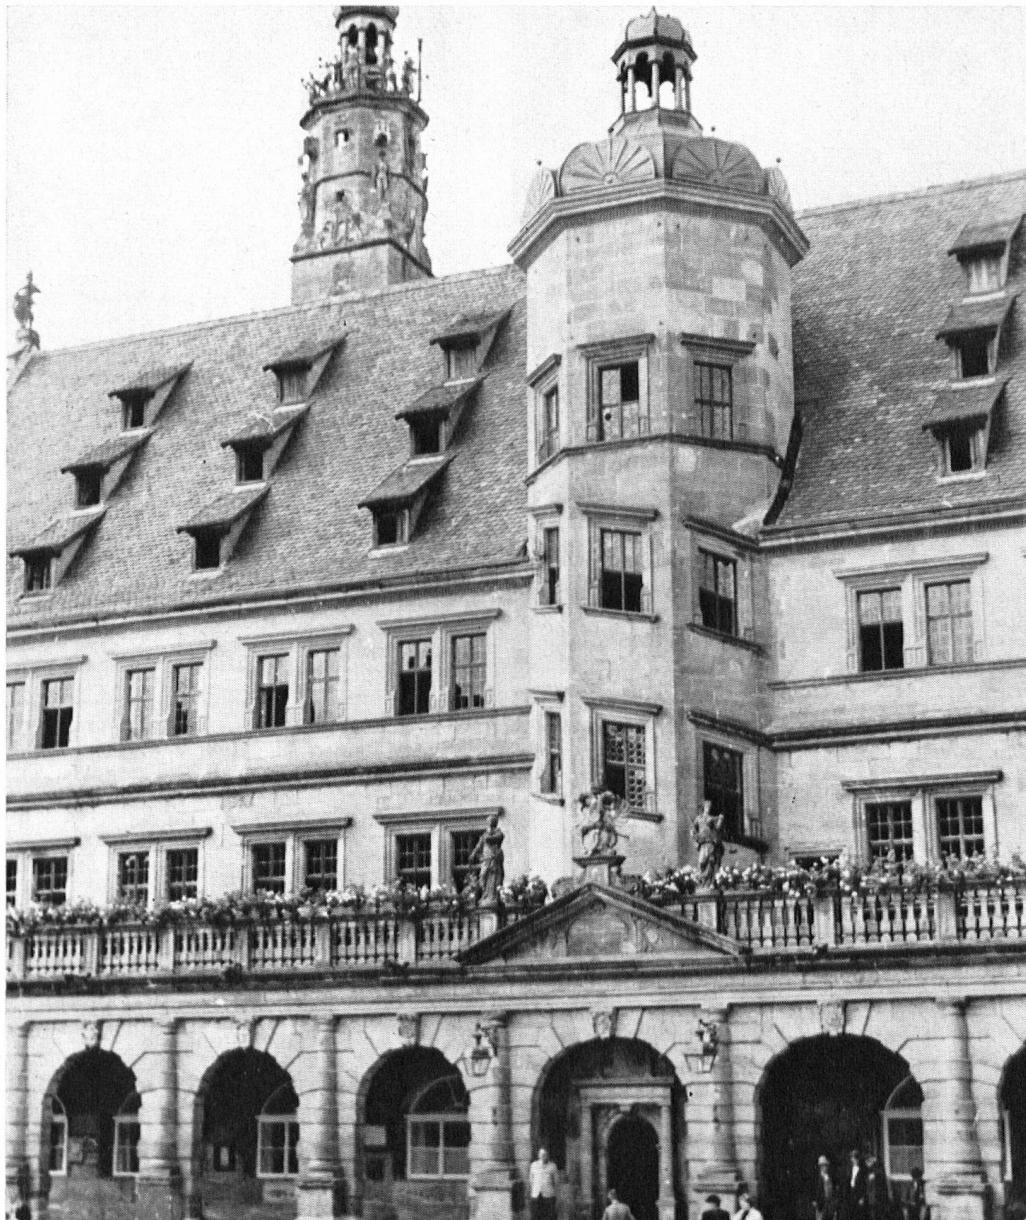
Les principales parties architecturales ayant échappé au sinistre, l'édifice a pu être fidèlement reconstitué.

A considérer les choses froidement, on devait admettre que, du seul point de vue artistique, une reconstruction était possible, qui rendit à Rothenbourg son unité et le visage qu'il avait gardé, presque sans changement, depuis le XVIIe siècle. Les vestiges des monuments cités, qui avaient moins pâti de l'explosion que de l'incendie, étaient encore assez importants pour pouvoir retrouver leur aspect historique, extérieurement surtout, et cela même si l'on s'inspirait des principes les plus exigeants de la protection des monuments; une restauration s'imposait donc. Voici comment on a procédé pour l'hôtel de ville, les maisons bourgeoises et la place du Marché, et les portes d'enceinte. C'était avant tout une question de savoir-faire des ouvriers et de fidélité historique. L'intérieur de l'hôtel de ville, dans sa partie Renaissance (la partie gothique était intacte) était à tel point endommagé qu'il n'aurait pas été possible – ce fut la conviction de la commission pour la protection des monuments historiques – de le remettre en l'état où il se trouvait au moment du bombardement. Les grands vestibules du premier et du second étages furent refaits dans un style

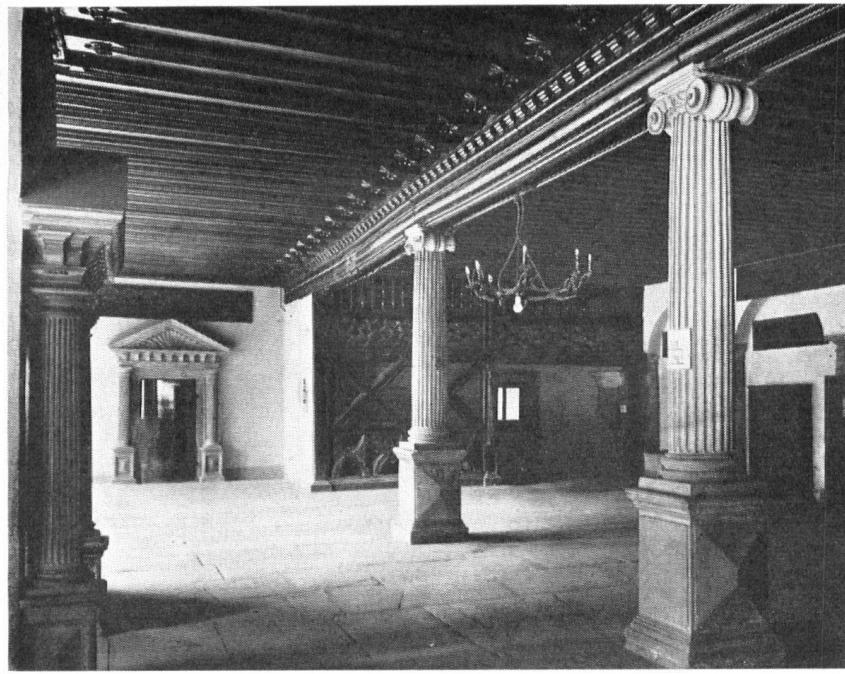
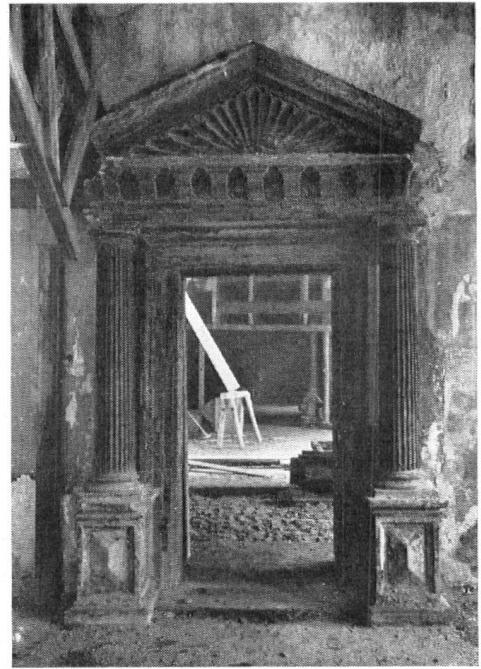
L'intérieur somptueux et finement ouvragé de l'hôtel de ville de Rothenbourg contribuait aussi à sa célébrité. L'incendie en détruisit presque toutes les boiseries. Une reconstitution exacte – à l'exemple de ce qui a été fait à Francfort pour la maison de Goethe – eût coûté des sommes énormes; aussi s'en est-on tenu à une restauration simple, mais en harmonie avec l'ensemble.

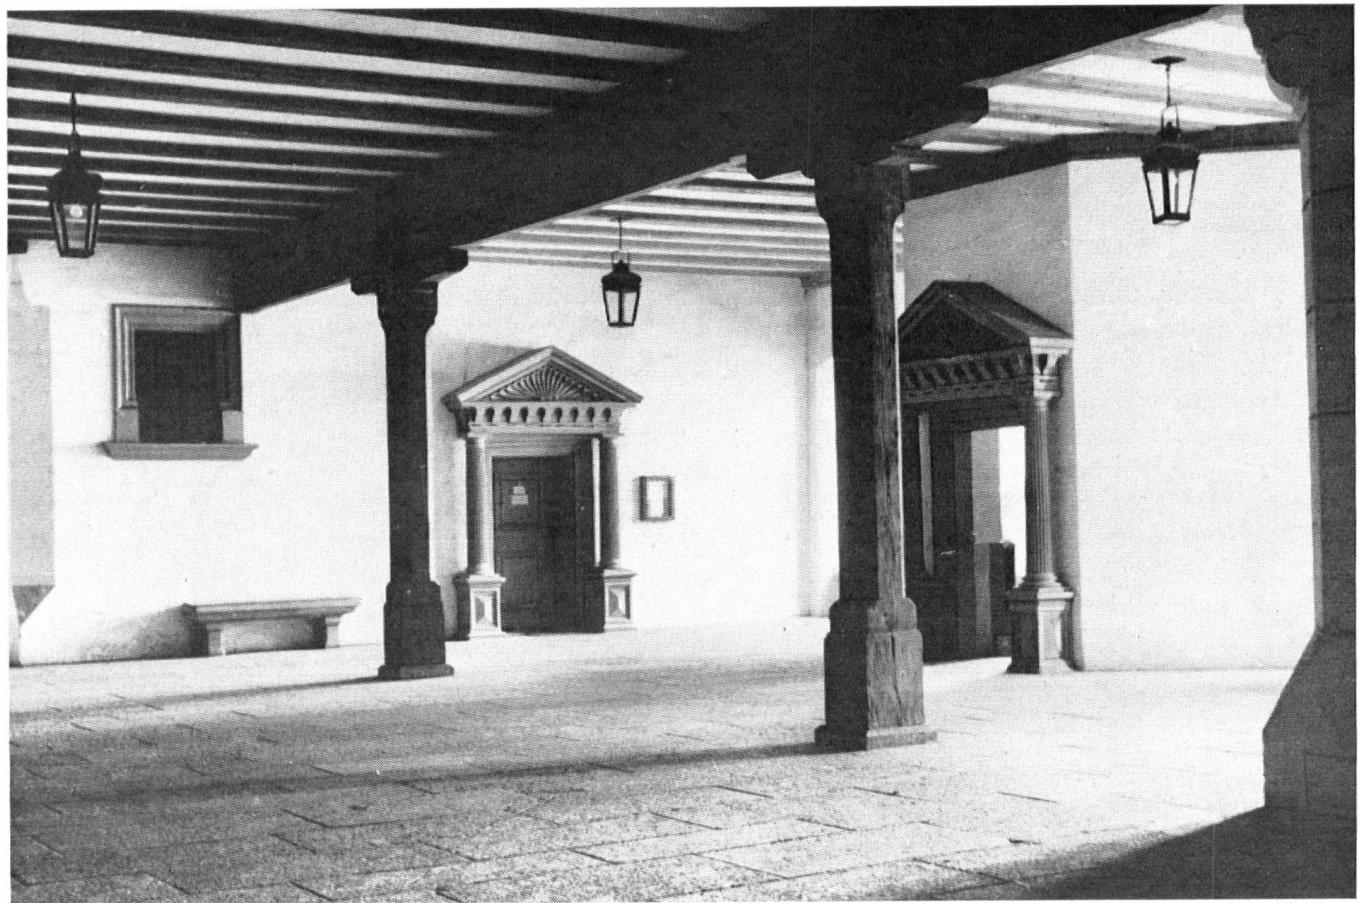
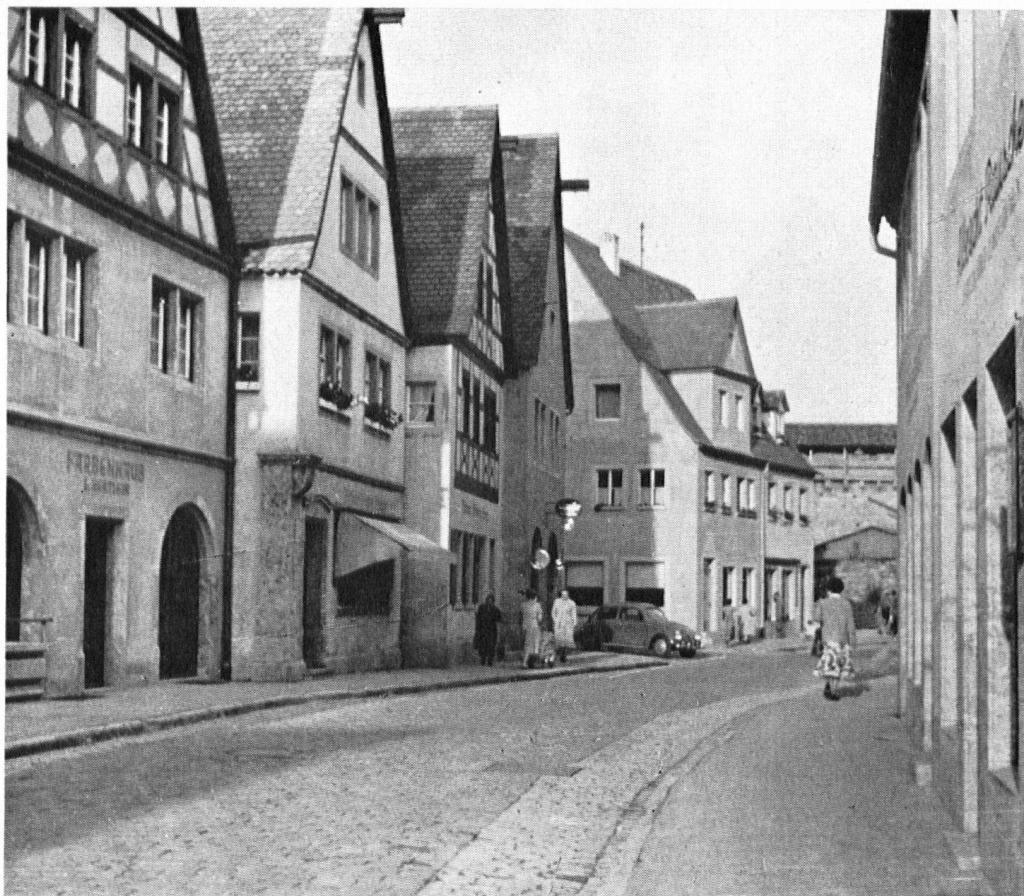
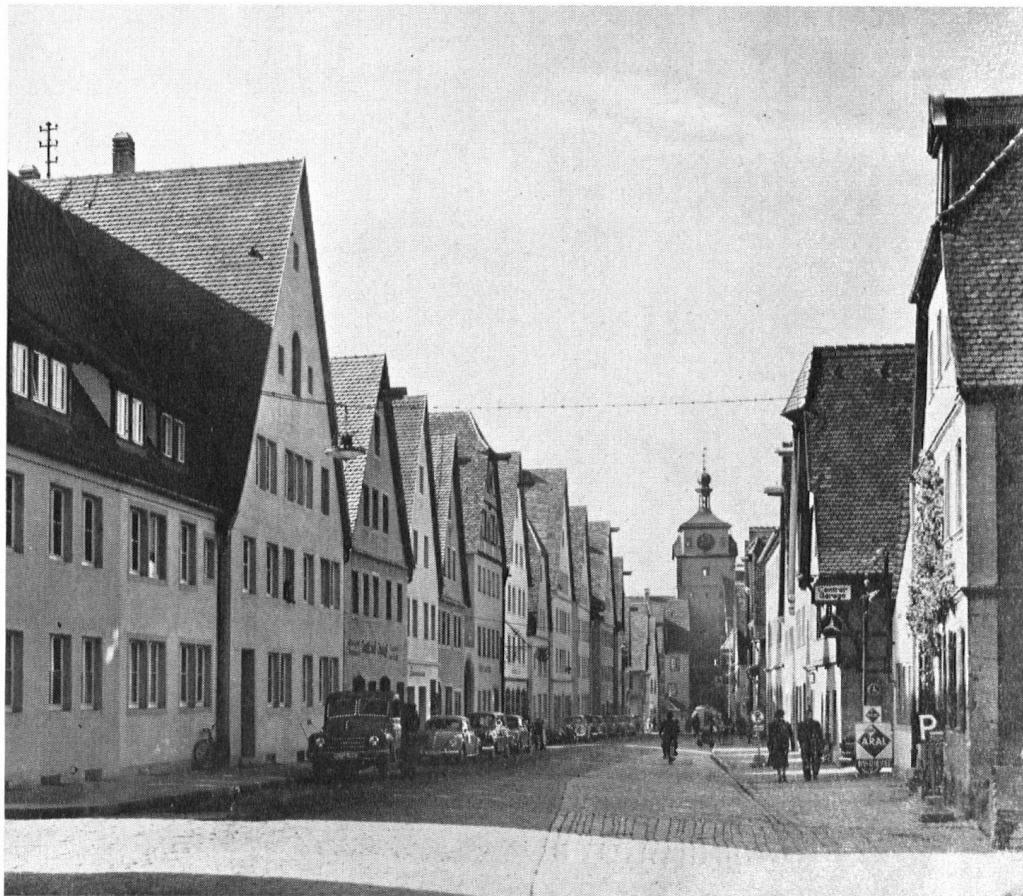
Exemples de reconstruction de deux rues entièrement démolies. Ici encore on a renoncé à copier l'ancien, tout en s'inspirant des proportions et du style traditionnels. La « Rödergasse » (photo du haut), d'abord menacée d'une correction, a finalement gardé son visage authentique, la population ayant estimé très justement que le grand trafic, dans une vieille ville, doit être détourné du centre et que le tracé des rues anciennes doit être respecté.

des rues, en revanche, devait être conservée. La structure de la ville répond à des circonstances historiques et à des considérations artistiques qui ont gardé toute leur valeur. Corriger et élargir les rues n'eût fait que les priver de vie et d'animation, sans améliorer sensiblement la circulation ni vraiment résoudre le problème du trafic. A cet égard, il est toujours préférable de détourner la grande circulation loin du centre. Pour les immeubles, on exigea qu'ils fussent conformes au caractère de la ville, aussi bien par leurs proportions que par la disposition de leurs façades, l'inclinaison de leurs toits, les matériaux utilisés, et les dimensions de leurs fenêtres. Cela en laissant naturellement de côté les fioritures inutiles, à l'ancienne mode. On renonça de même à l'emploi des matériaux originels, qui eussent coûté trop cher et suscité de difficiles problèmes de main-d'œuvre. Cette reconstruction permit aussi de réparer certaines erreurs du passé. Dans l'ensemble, la réussite est remarquable.

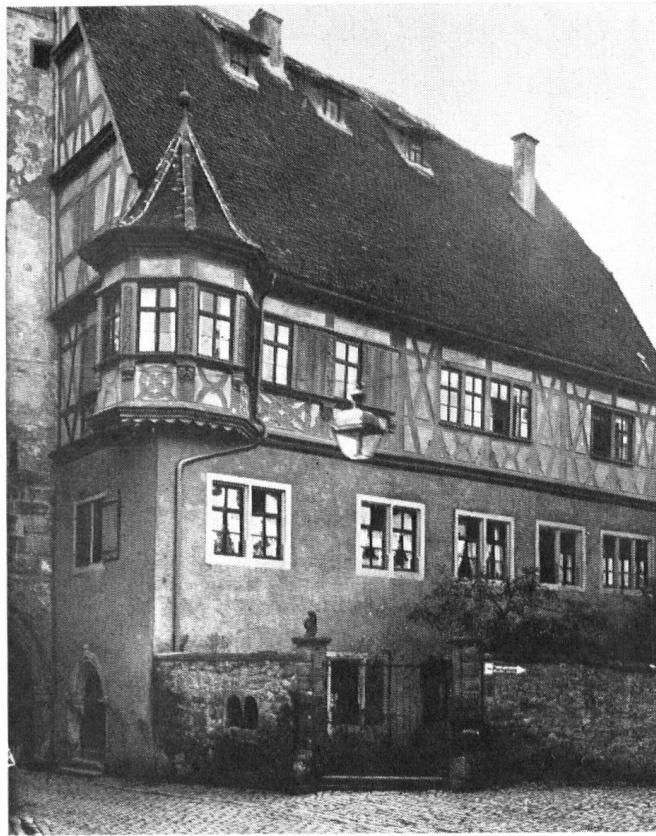
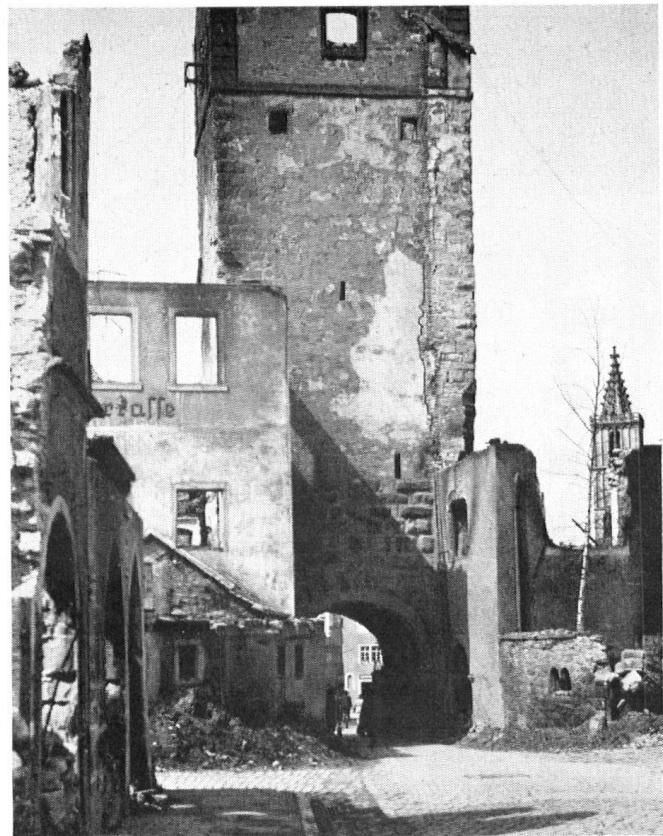
Le « Judentanzhaus », appuyé à la tour Blanche, comptait parmi les édifices historiques les plus intéressants de Rothenbourg. Il fut presque complètement détruit. De la façade à encorbellement, il ne resta que quelques ruines; de celle qui tournait le dos à la tour, un pan de mur et son pignon.

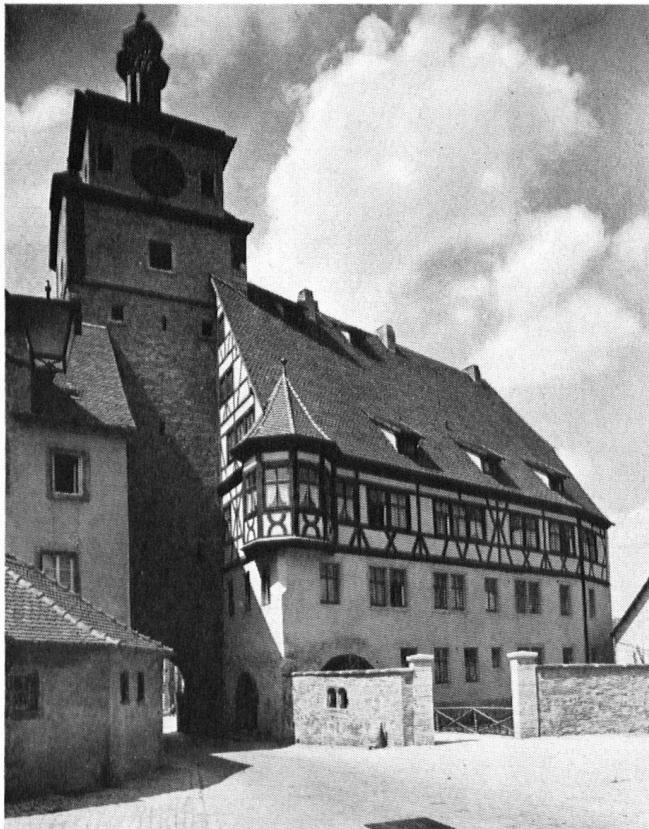
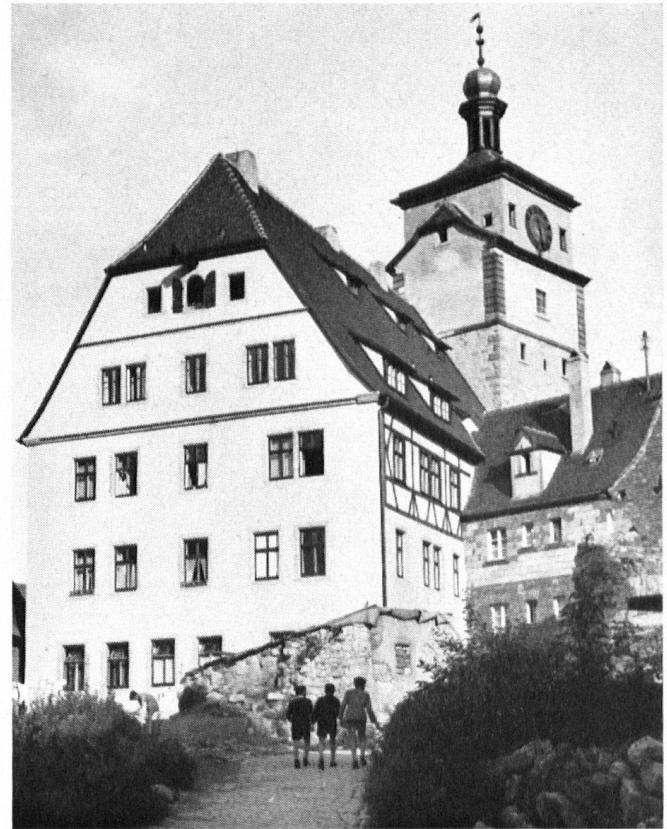
Ce monument a été reconstruit, extérieurement, à peu près tel qu'il était. L'intérieur, en revanche, contient maintenant treize logements au lieu de trois.

que conforme aux canons de la protection des monuments. On lui conserva sa destination, mais – on s'en rendra compte d'après nos photographies – sans reconstituer exactement l'état antérieur. Ce qui permit d'y aménager treize appartements au lieu de trois. Le coût total de l'opération s'élevait à 237 334 marks, montant qui fut couvert de la manière suivante: fonds d'aide aux chômeurs et d'occasions de travail, 5470 m.; office bavarois pour la protection des monuments historiques, 15 000 m.; hypothèque de premier rang, 77 300 m.; prêt de l'Etat, sur le fonds d'aide à la construction de logements, 96 500 m.; enfin, contribution de la ville sur son budget ordinaire, 43 064 m.

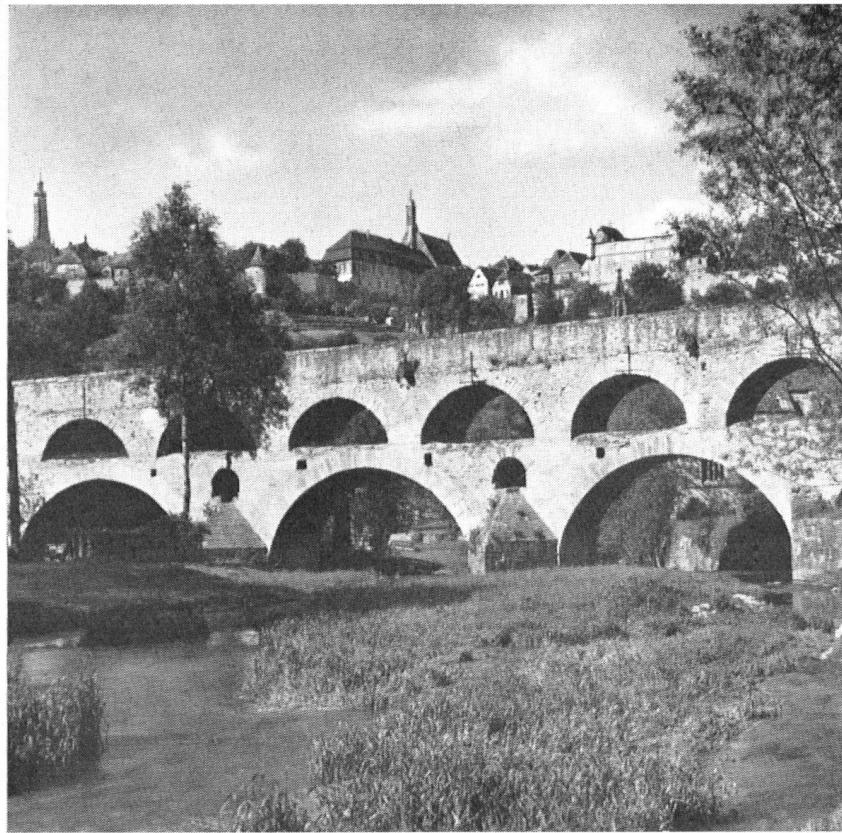
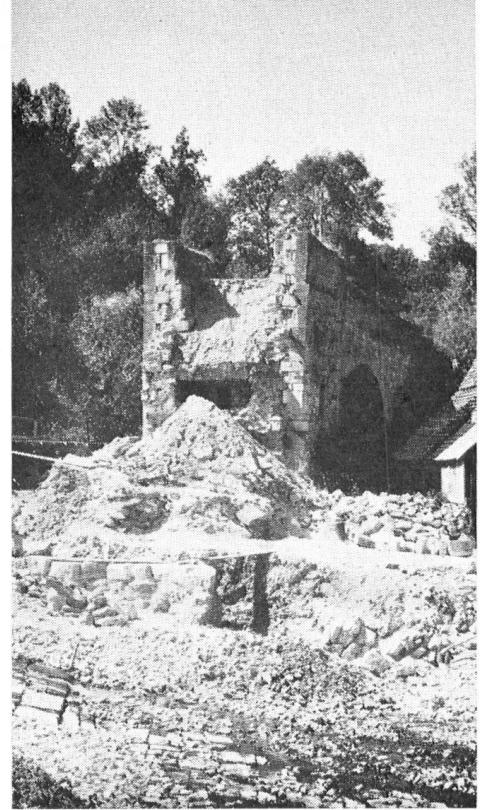
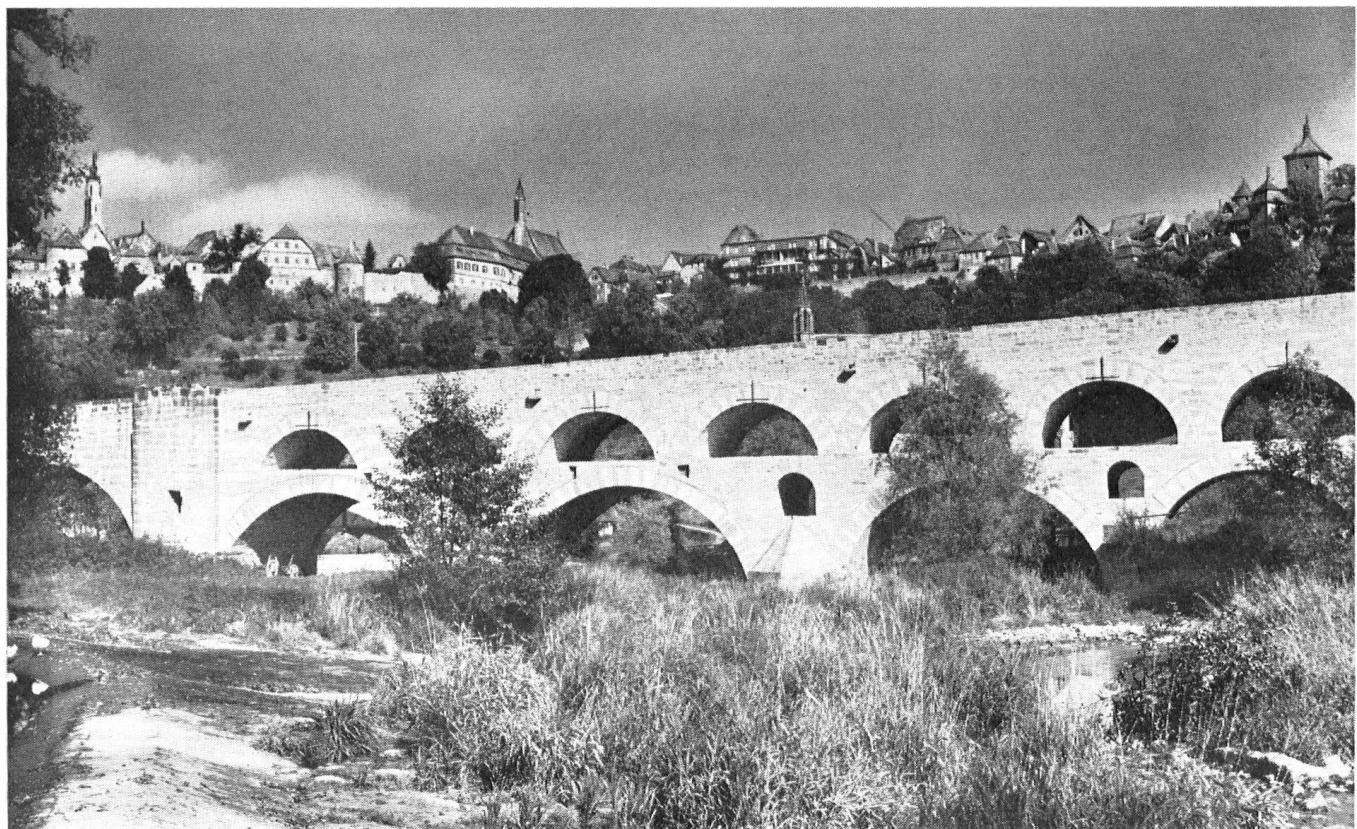
Autre monument caractéristique de Rothenbourg: le pont qui enjambe la Tauber. L'armée allemande en retraite l'avait fait sauter. Sa reconstruction est le résultat d'un heureux compromis entre la protection des monuments historiques et les exigences du trafic: il est un peu plus large qu'auparavant, sans qu'en souffre l'harmonie de ses lignes.

C'est en ce sens que l'on est partout allé de l'avant. Les portes d'enceinte posèrent quelques problèmes particuliers, sur lesquels il serait trop long de s'étendre ici. Autre cas spécial: le célèbre pont à double rangée d'arches, au sud de la ville, élément essentiel d'un magnifique panorama, et qui prenait dès lors l'importance d'une pierre de touche. Comme beaucoup d'autres ponts, il avait été sottement démolî dans les dernières semaines de la guerre par l'armée allemande en retraite. La décision de reconstruire ce monument d'une rare valeur fut prise d'emblée; mais l'exécution se fit longtemps attendre, car si les uns, s'inspirant essentiellement de considérations d'esthétique, désiraient lui conserver autant que possible ses proportions médiévales, les responsables du trafic, pour leur part, souhaitaient un élargissement appréciable, qui risquait de faire ressembler les voûtes à des canalisations. Un compromis fut finalement trouvé, admissible pour les deux parties. Lors de la reconstruction, des procédés modernes furent utilisés. Mais seulement à l'intérieur, les surfaces étant confiées à des artisans expérimentés qui, sous la haute surveillance des organes compétents, firent un revêtement en pierre d'aspect tout à fait classique; l'ouvrage a dans l'ensemble un très beau mouvement, sans raideur. En dépit du compromis auquel il a fallu consentir, c'est un exemple remarquable de restauration réussie.

Le financement du pont, lui, fut d'autant plus malaisé que la commission des monuments historiques n'avait pas satisfait complètement aux exigences du trafic. C'est vraiment tout à l'honneur de la cité et de ses citoyens d'avoir compris toute l'importance esthétique et historique de ce monument et consenti pour lui de grands sacrifices. Les frais se montaient à 930 411 marks. L'Etat fédéral donna 35 000 m. à fonds perdu, et l'on en espère encore 15 000. L'Etat de Bavière préleva une subvention à fonds perdu de 170 000 m. dans le fonds de compensation de l'Etat et
