Artikel: Holz im Kirchenbau
Autor: Risch, G.
DOI: <https://doi.org/10.5169/seals-173802>

Holz im Kirchenbau

G. Risch, dipl. Arch. SIA, Zürich

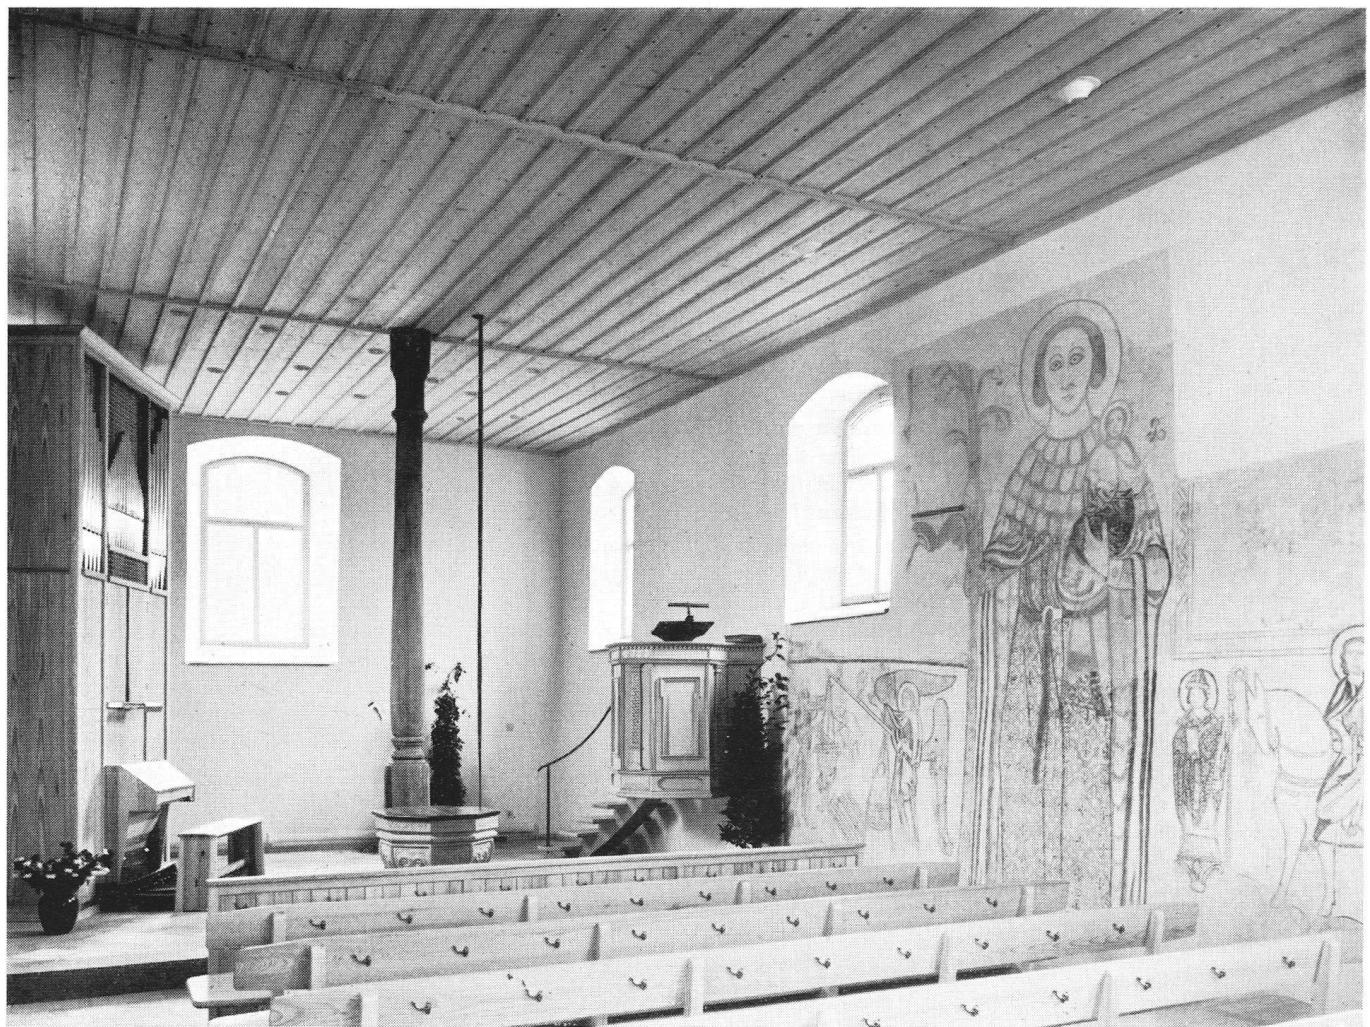
Kirche Siblingen. Erneuert durch Architekt Walter Henne, Obmann der Sektion Schaffhausen des Schweizer Heimatschutzes (siehe Text nebenan).

Durch diese Veränderungen ist die Kirche Siblingen weiter, lichter, aber auch im gefühlsmäßigen Sinne wärmer geworden, weil viel Holz für die Ausgestaltung verwendet wurde. Die freigelegten und restaurierten Fresken (deren Dominante Christophorus mit dem Jesusknaben bildet), stammen aus dem 14. Jahrhundert. Ihre dezentre Farbigkeit klingt angenehm und reizvoll zusammen mit dem natürlichen Holzton der Decke und der Bänke.

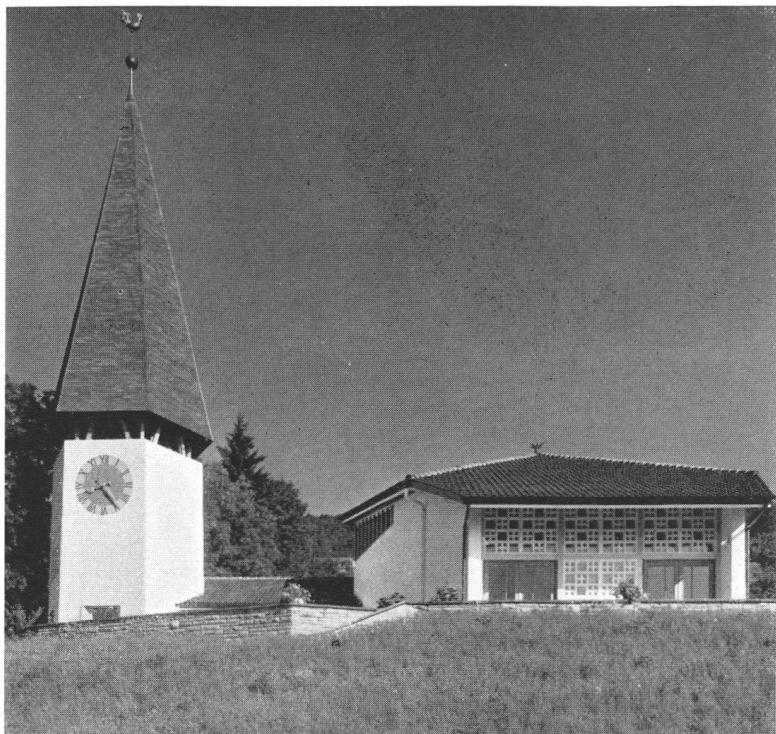
Oben:

Kirche mit Eingangsparte und Turm aus Südosten; verbunden durch den Gemeindesaal mit Zwischenhalle (zugleich Freilichtbühne). Im Vordergrund die Ruheterrasse.

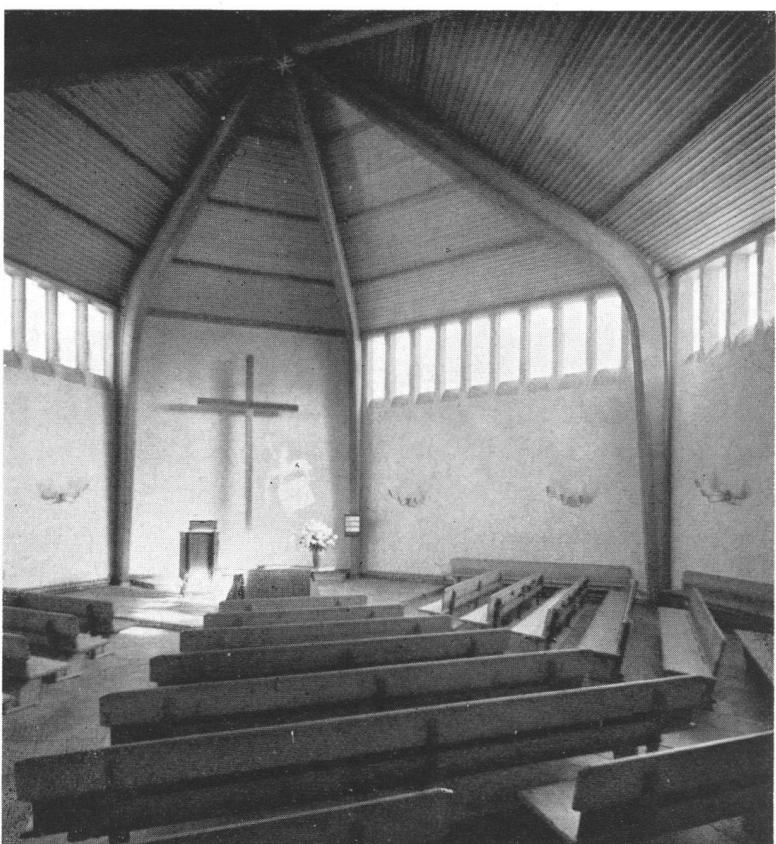
Unten:

Der Kirchenraum gegen die Kanzelwand mit Kreuz und Sgraffito.

Der Kirchenraum wurde in seiner Längsachse asymmetrisch ausgebildet. Sein Kulminationspunkt liegt über dem Abendmahlstisch. Der hier zusammenlaufende Binderstern (Hetzerbinder) unterstreicht die Blickrichtung der Gemeinde. Die Orgel ist in deren Rücken eingebaut. Lichteinfall aus hochliegenden Fensterreihen.

Materialien: Steinböden im Innern und Äußern aus bruchrohem grünlichem St.-Niklaus-Quarzit, Wände der Kirche rauh verputzt, gelbliche Tönung, Bänke, Orgelgehäuse, Binder, Kanzel, Abendmahlstisch aus Tannen- und Lärchenholz, farblos behandelt. Kirchendecke: gekehlte, tannene Riemer, unbehandelt. Die sechseckige Jugendstube im Turmgeschoß ist ganz in Holz ausgekleidet.

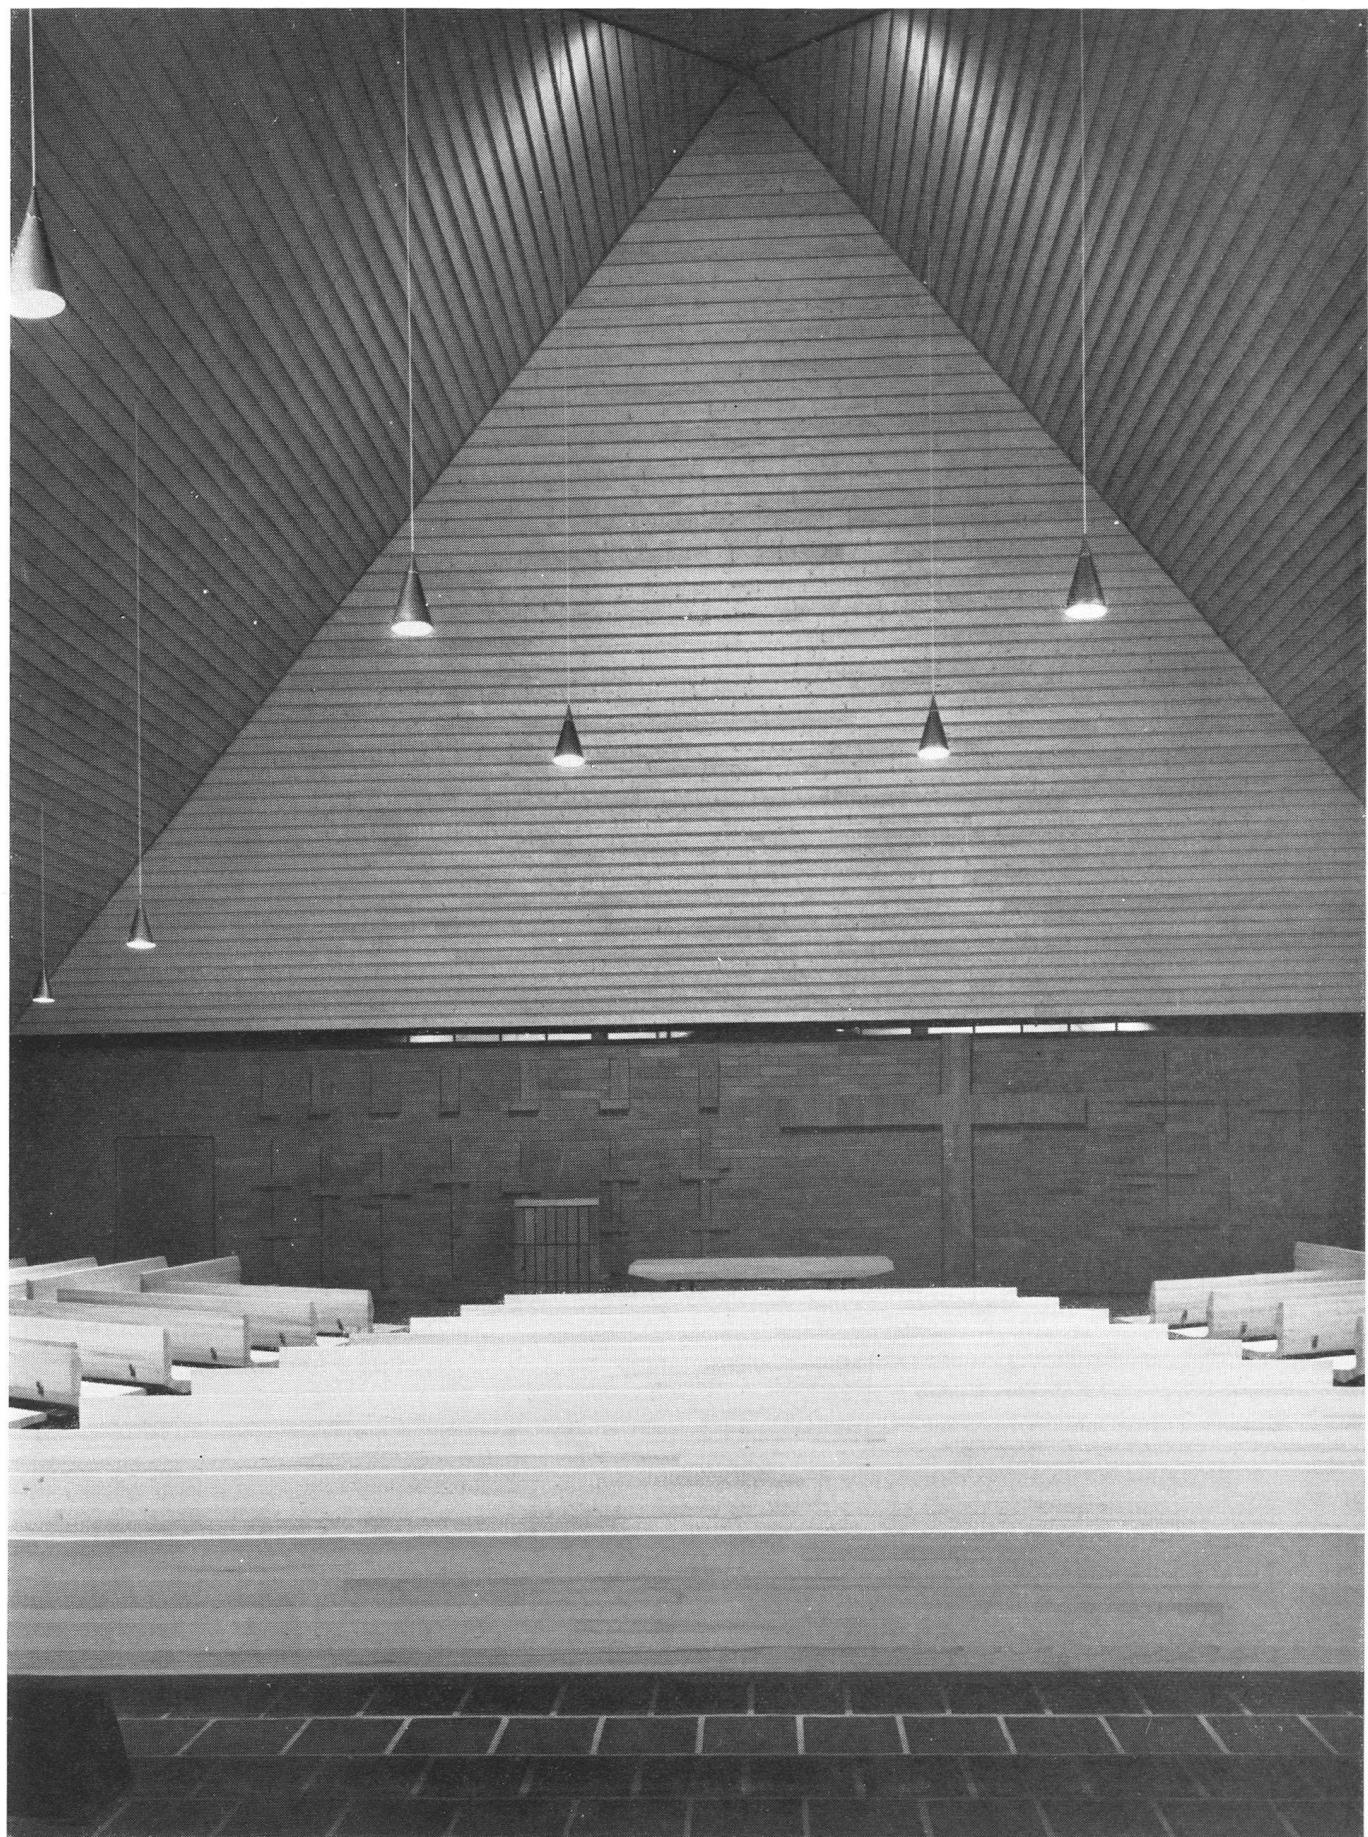
*Nebenstehende Seite:
Blick gegen die künstlerisch gestaltete Stirnwand; davor der Abendmahlstisch. Untersicht des asymmetrischen Zeltdaches aus naturbelassenen Tannenriemen.*

Die Kirche faßt gegen 600 Besucher, und für die Hälfte dieser Zahl ist das Kirchgemeindehaus bemessen. Der Kirchenraum ist bestimmt durch das Quadrat seines Grundrisses, die niedrigen Umfassungsmauern und die Form des hohen, asymmetrischen Zeltdaches. Die aus dem Zentralraum sich ergebende Anordnung des Kirchengestühles erlaubt eine konzentrische Gruppierung der Gemeinde um den Abendmahlstisch, welcher unter dem höchsten Punkt des holzverkleideten Zeltdaches steht. Im Rücken der Gemeinde befindet sich die Orgelempore (über der niedrigen Eingangspartie), beidseits flankiert von tiefer gelegenen Estraden. Diese dienen mit ihren je 120 Einzelstühlen als Erweiterung des 330 Sitzplätze fassenden Schiffes. Der Kirchenraum ist in nur wenigen, jedoch sorgfältig gewählten und aufeinander abgestimmten Materialien ausgestaltet. Überwiegend sind es großformatige, in allen Brauntönen spiegelnde Backsteine und das helle Tannenholz der geschuppten Decke und der Bänke.

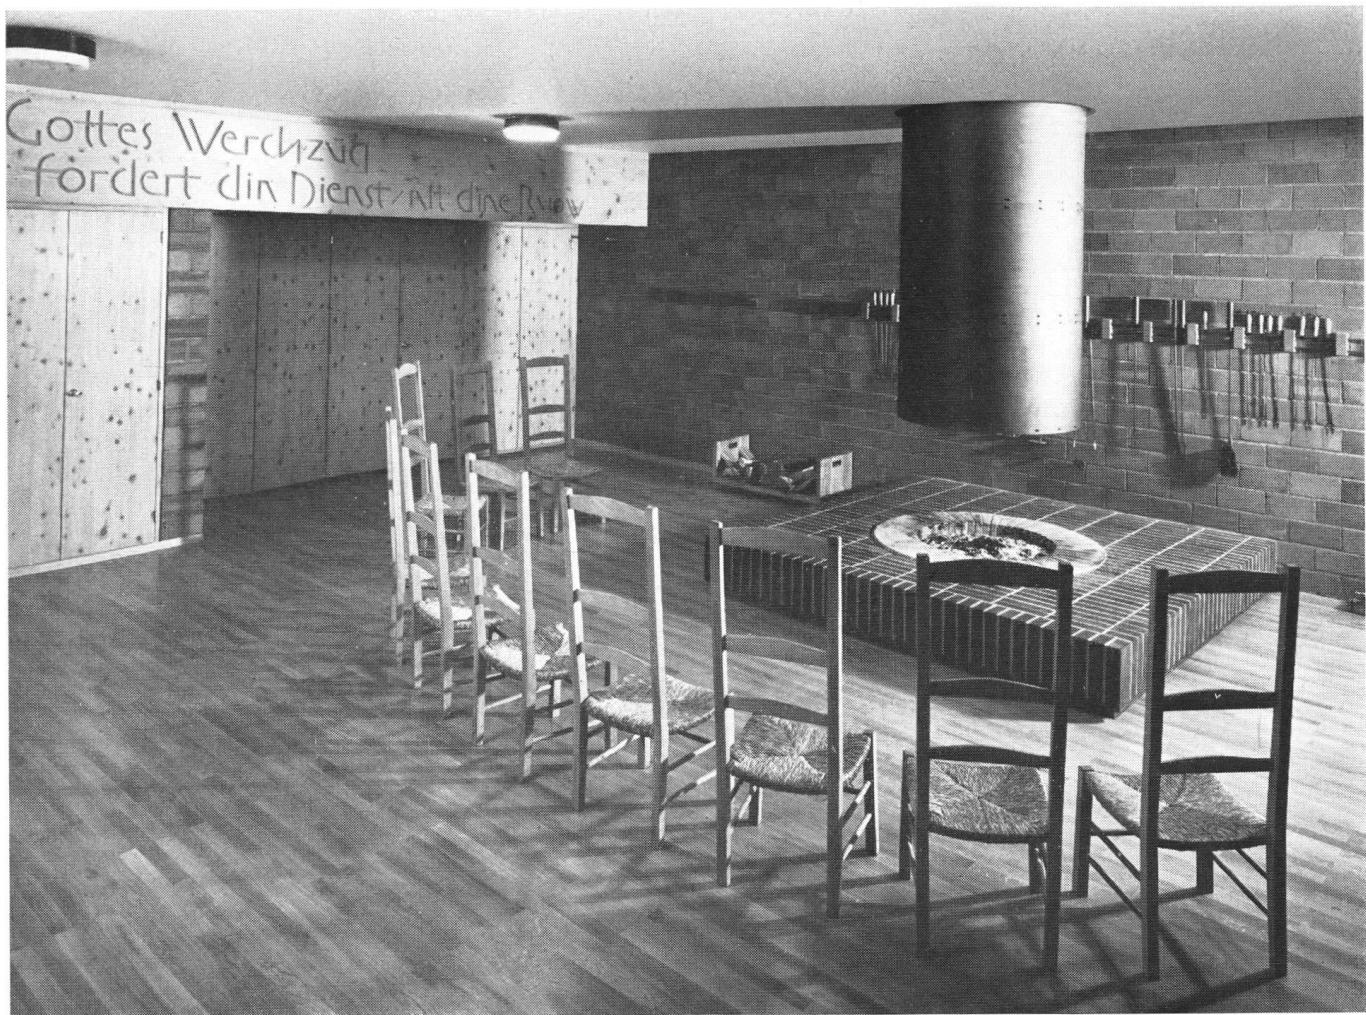
Blick in die Jugendstube mit dem originellen Feuerplatz. Hinter der Faltwand aus Arvenholz befindet sich die Tee-kochnische. In nächster Nähe liegen die Bibliothek und die Werkstätte für Freizeitbeschäftigung.
