Zeitschrift: Heimatschutz = Patrimoine
Herausgeber: Schweizer Heimatschutz
Band: 56 (1961)
Heft: 3-4

Holz im Kirchenbau

G. Risch, dipl. Arch. SIA, Zürich

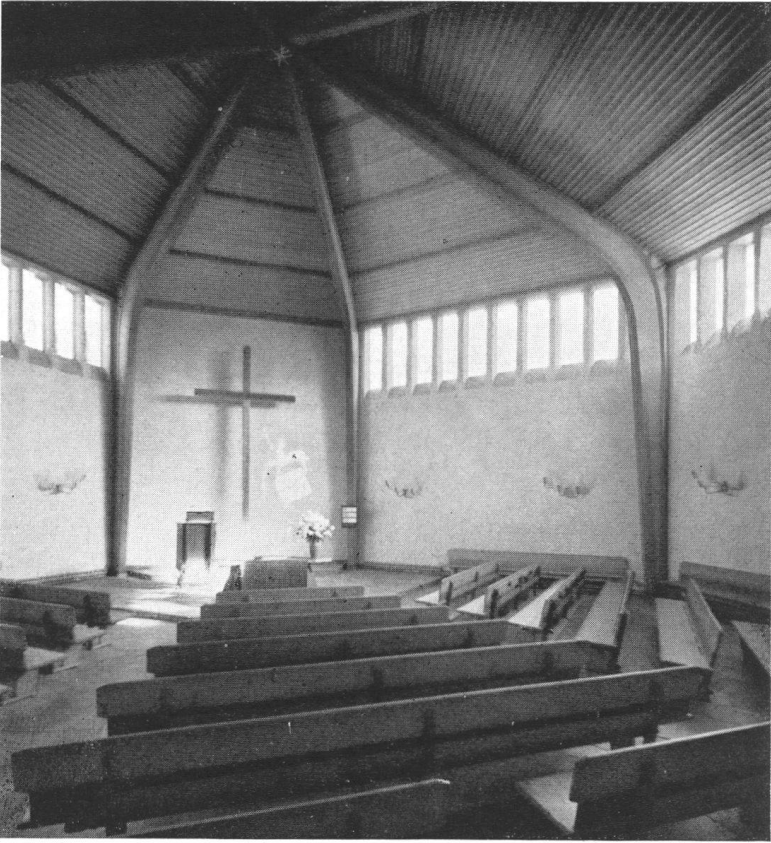
Unten:
Der Kirchenraum gegen die Kanzelwand mit Kreuz und Sgraffito.

Der Kirchenraum wurde in seiner Längsachse asymmetrisch ausgebildet. Sein Kulminationspunkt liegt über dem Abendmahlstisch. Der hier zusammenlaufende Binderstern (Hetzerbinder) unterstreicht die Blickrichtung der Gemeinde. Die Orgel ist in deren Rücken eingebaut. Lichteinfall aus hochliegenden Fensterreihen.

Materialien: Steinböden im Innern und Äußern aus bruchrohem grünlichem St.-Niklaus-Quarzit, Wände der Kirche rau verputzt, gelbliche Tönung, Bänke, Orgelgehäuse, Binder, Kanzel, Abendmahlstisch aus Tannen- und Lärchenholz, farblos behandelt. Kirchendecke: gekahlte, tannene Riemen, unbehandelt. Die sechseckige Jugendstube im Turmgeschoß ist ganz in Holz ausgekleidet.
