**Zeitschrift:** Heimatschutz = Patrimoine  
**Herausgeber:** Schweizer Heimatschutz  
**Band:** 64 (1969)  
**Heft:** 3-de

**Artikel:** Ein Erneuerungswerk für 3.5 Millionen Franken  
**Autor:** Wyss, Alfred  
**DOI:** <https://doi.org/10.5169/seals-174135>

## *Ein Erneuerungswerk für 3,5 Millionen Franken*

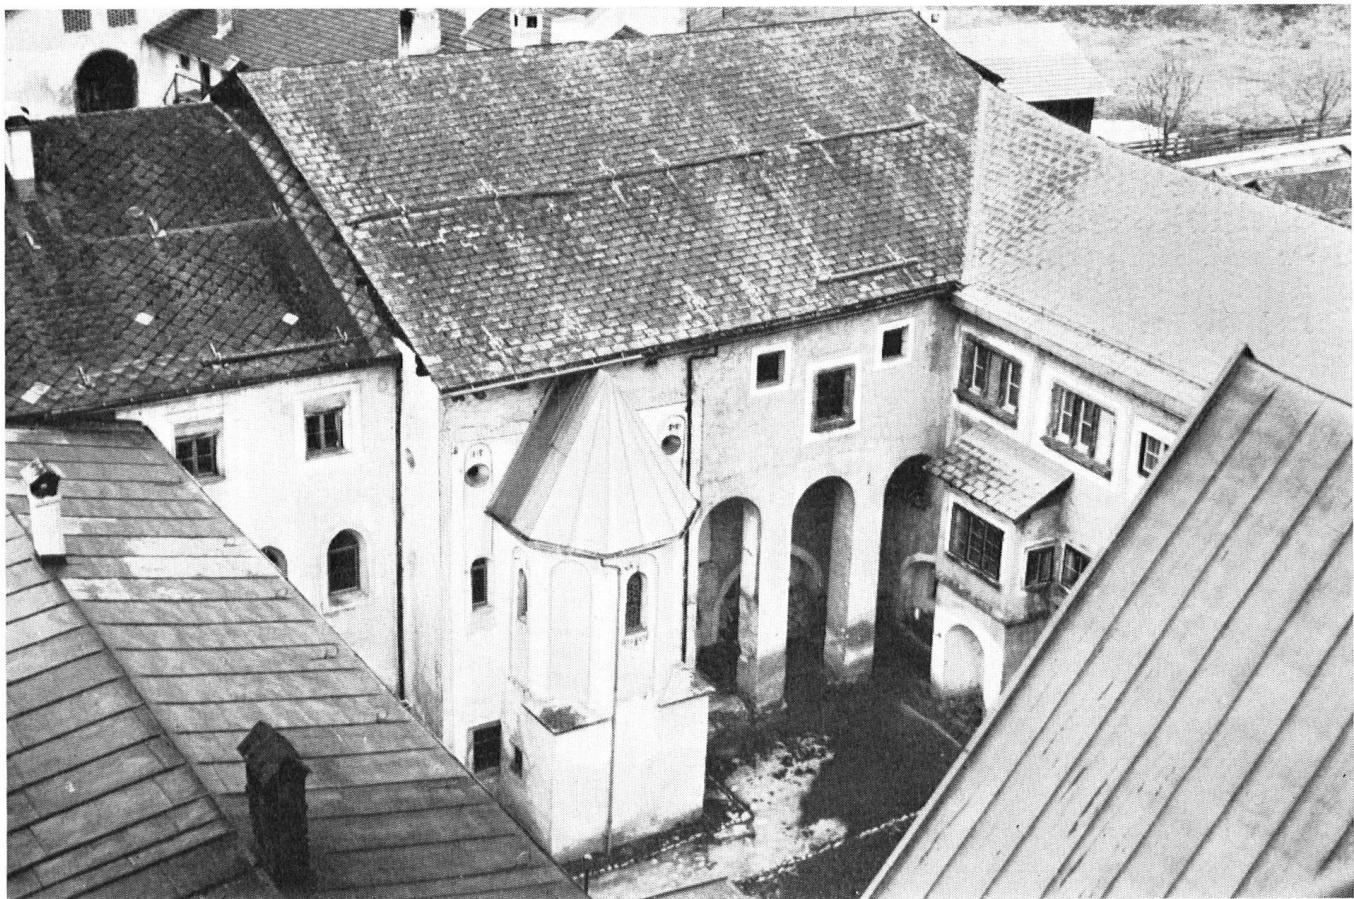
Die Dachlandschaft des Klosters und der Blick in die Höfe enthüllen die baulichen Schäden und den teilweise bedenklichen Zustand. Von Ziegeln und Schindeln bis zu Blech und Eternit fehlt kein Bedachungsmaterial. In der Mitte der Pfalzflügel des Bischofs Norpert, der im ausgehenden 11. Jahrhundert hier sein Exil verbrachte, und die romanische Doppelkapelle (unten Ulrichs-, oben Nikolauskapelle).

Und dennoch bestehen viele Mängel. Beginnen wir gleich am Äussern, mit den Dächern, die einst mit Schindeln oder mit Klosterziegeln gedeckt waren. Sie wurden im Laufe der Zeiten durch Blech, Ziegel und Eternit ersetzt. Vieles muss repariert oder gar erneuert werden – am Kirchendach nagt der Rost, am Norberttrakt sind die Traufgesimse zerstört und die Traufen selbst ungenügend. Es sind ausserordentlich grosse Dachflächen, und es stellt sich dazu die Frage, ob das flache Dach des Mitteltraktes aus ästhetischen und technischen Gründen nicht abgeändert wer-

den sollte. Und wenn schon für die Dächer die Gerüste aufgestellt sind, so wird man auch die Fassaden überprüfen. Am Putz gibt es manche Schäden zu beheben, die von der aufsteigenden Feuchtigkeit und von den ungenügenden Traufen verursacht wurden. Man hat die Kosten dieser Arbeiten für den Westtrakt genau berechnet. Er kostet am Äussern allein 290 000 Franken. Die Kanalisation muss erneuert werden. Der Kostenvoranschlag ergibt 210 000 Franken. Man kann sich anhand dieser errechneten Teile eine Vorstellung über die Kosten des Ganzen machen, und man kommt allein für das Äussere aller Gebäude – inklusive Wirtschaftshof – auf eine Summe von 2 Millionen Franken.

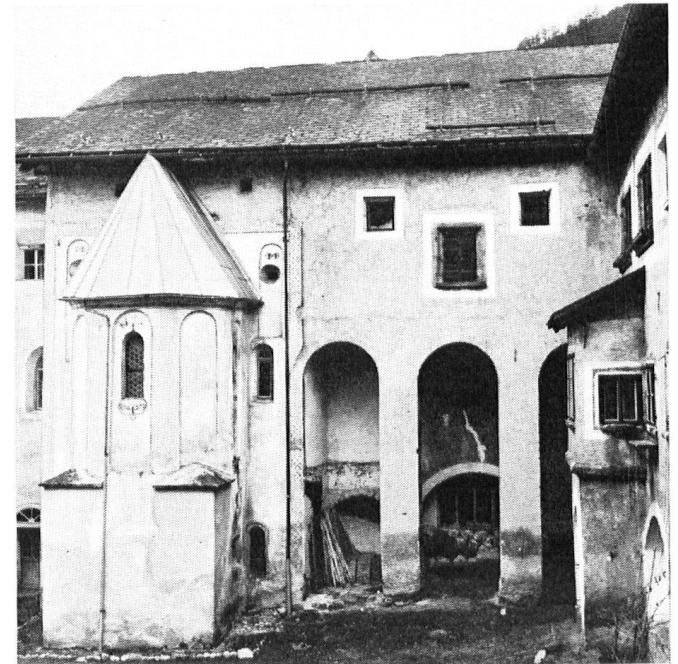
Unten: Die Hoffassaden der Konventgebäude bedürfen dringend der baulichen Sanierung.

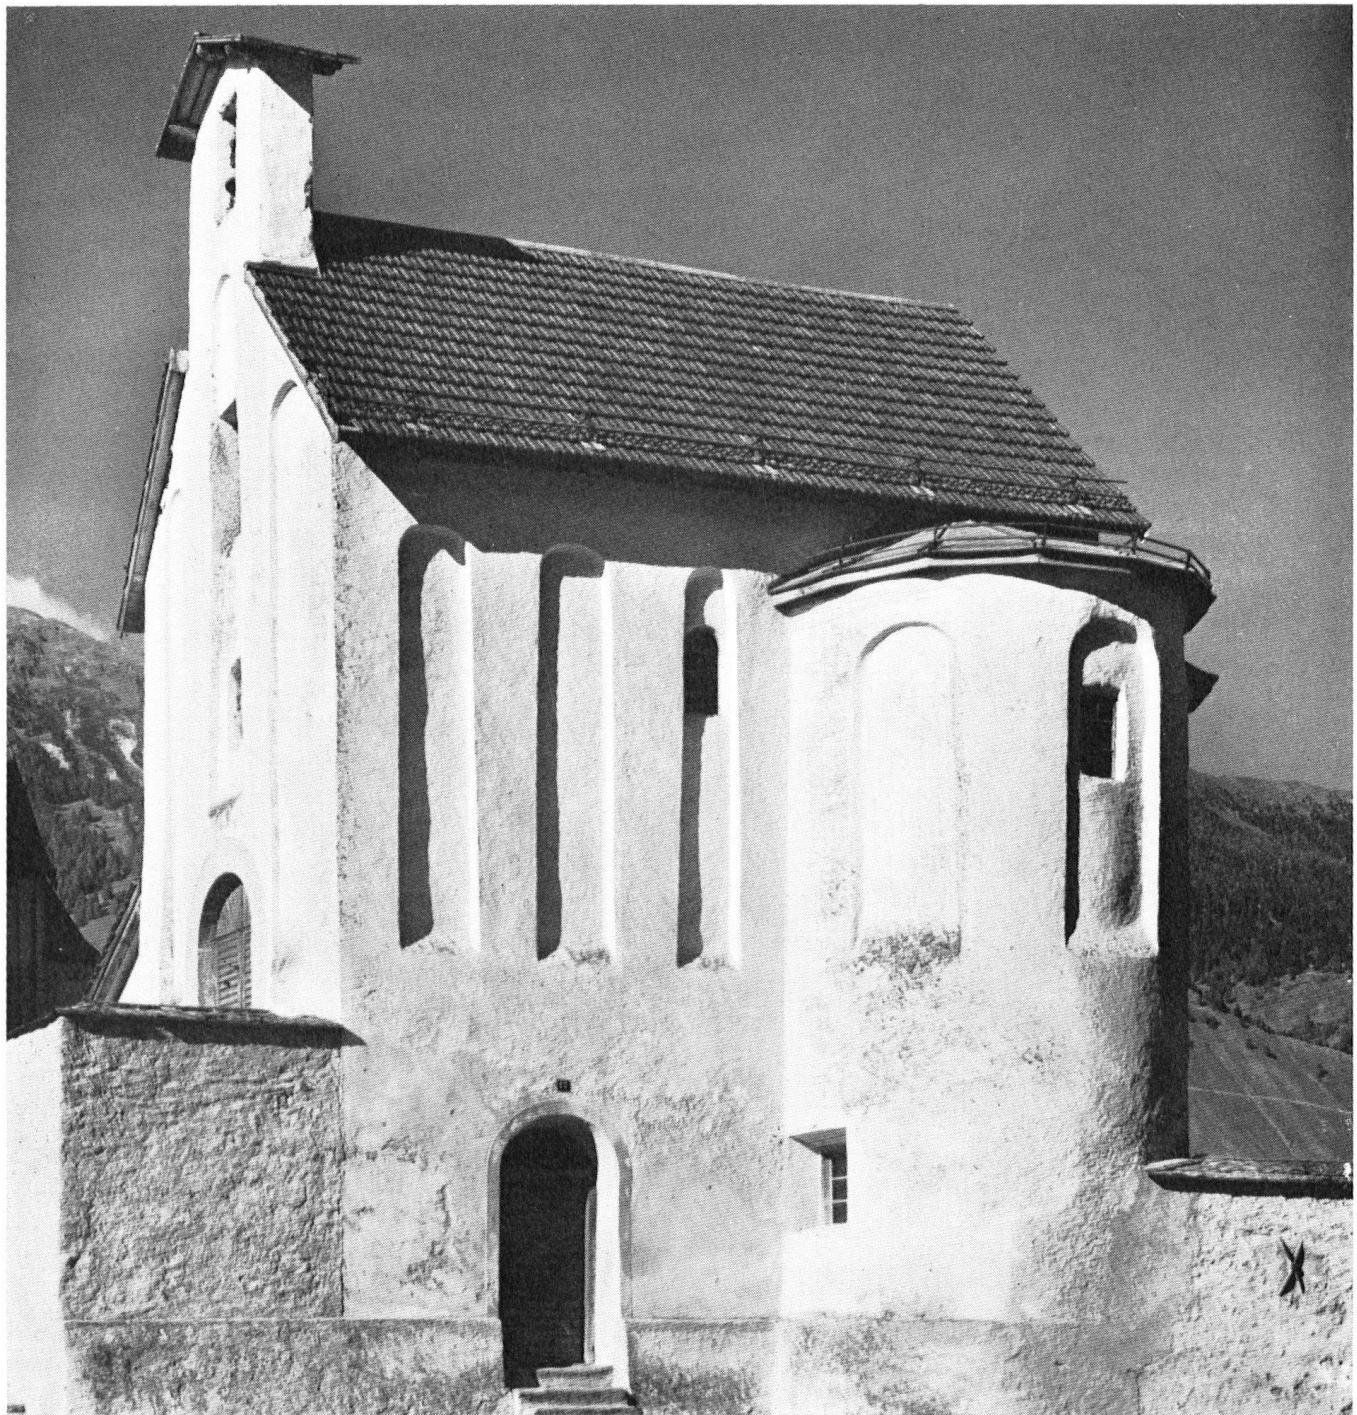
*Die Heiligkreuzkapelle aus dem 12. Jahrhundert von Süden, heute eine Doppelkapelle. Ihre drei Apsiden erheben sich auf kleeblattförmigem Grundriss; durch Rundbogenblenden werden sie wie das Schiff der Kapelle nach aussen kräftig akzentuiert. Die seltene Form des Trikonchos findet ihren nächsten Verwandten im benachbarten Vintschgau.*

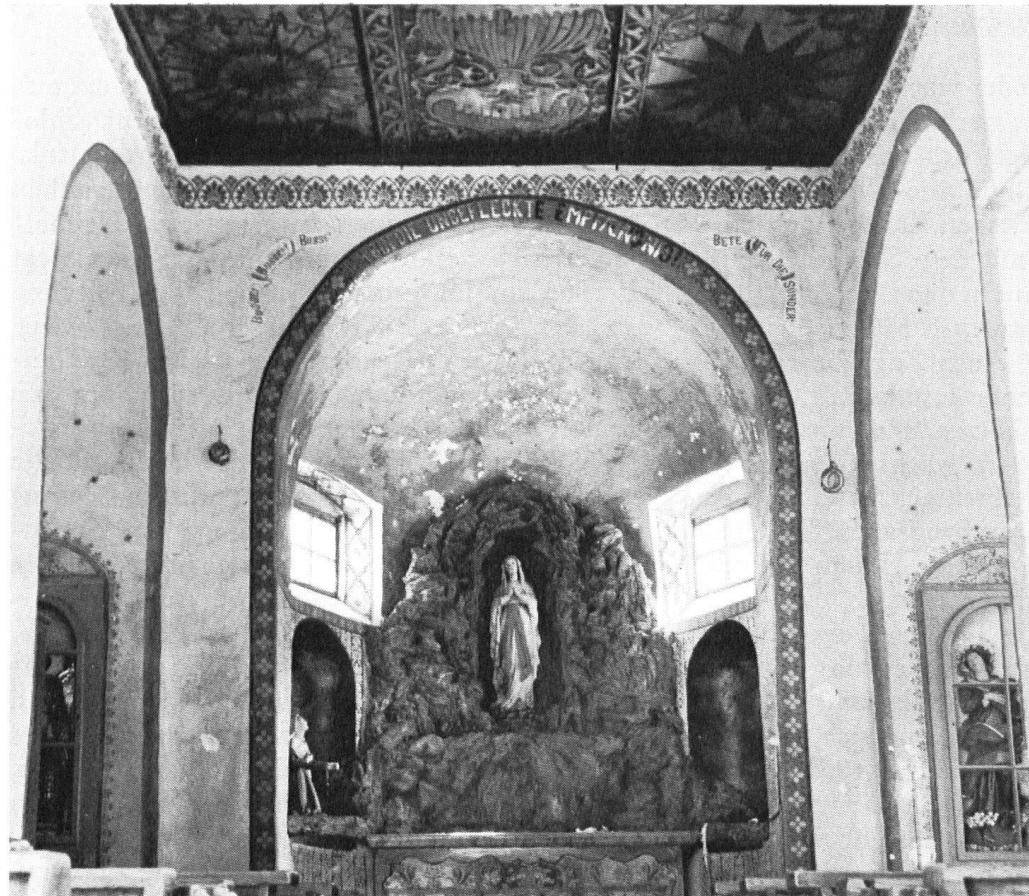
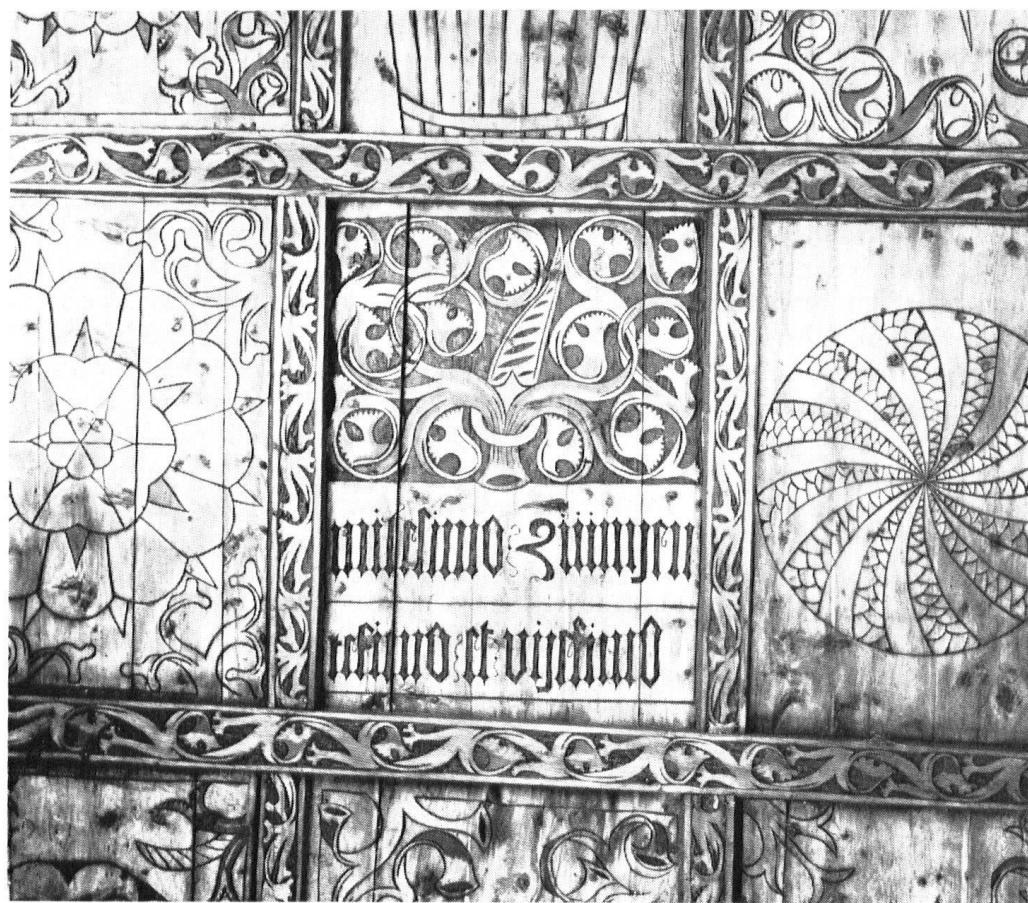
Eine Lourdes-Grotte «ziert» heute die Ostapsis der Oberkapelle. Unter der neuzeitlichen Tünche sind überdies vermutlich spätmittelalterliche Wandmalereien verborgen. Die originelle, kraftvolle spätgotische Felderdecke mit Kerb-ornamentik und Flachschnitzfriesen, datiert auf 1520.
