Zeitschrift: Heimatschutz = Patrimoine
Herausgeber: Schweizer Heimatschutz
Band: 68 (1973)
Heft: 2-de

Artikel: Ortsbild und Strasse : Möglichkeiten für erträgliche Lösungen
Autor: Ganz, Jürg
DOI: <https://doi.org/10.5169/seals-174334>

Ortsbild und Strasse – Möglichkeiten für erträgliche Lösungen

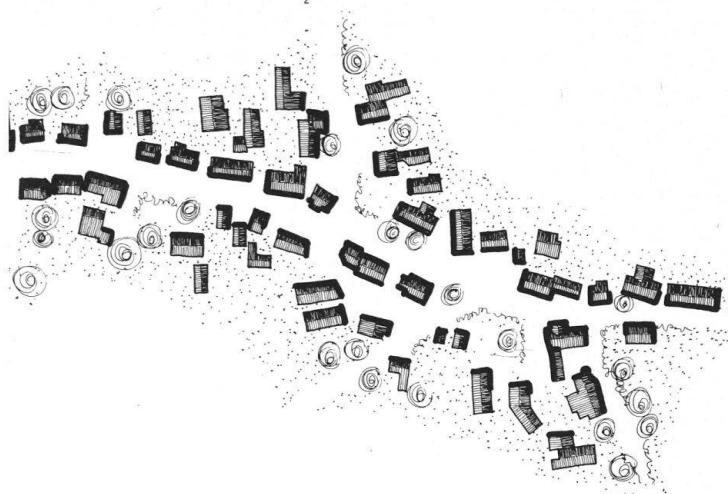
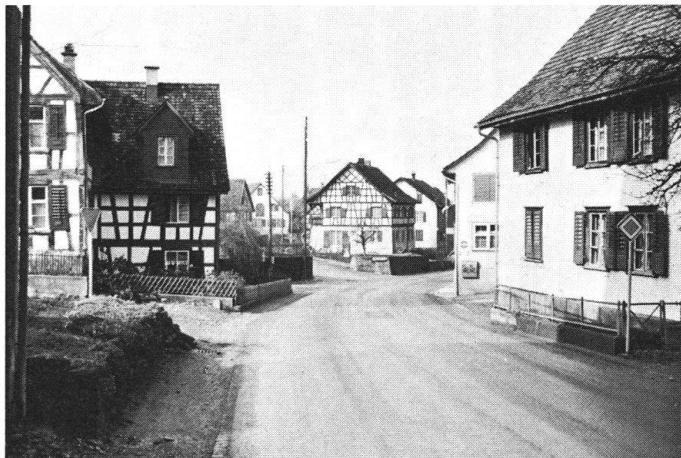
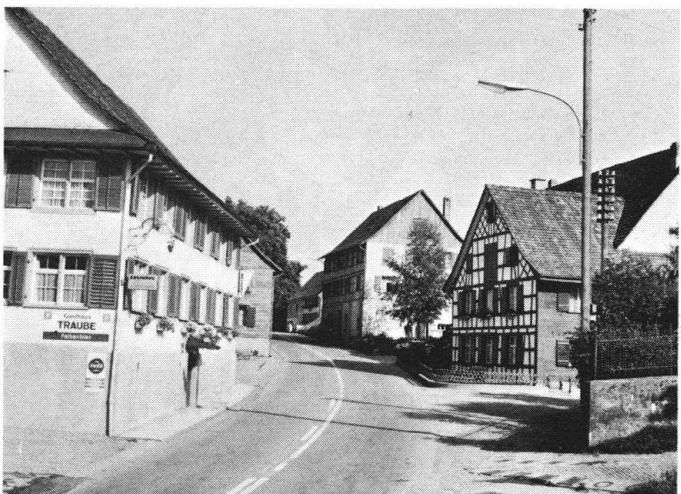
Triboltingen (TG) ist ein gewachsenes Dorf aus Riegelhäusern, durch das sich eine Strasse schlängelt. Der Freiraum ist auf beiden Längsseiten durch zusammengerückte Bauten, sogenannte Engpässe, abgeschlossen. Jeder Baukubus hat eine scheinbar eigenwillige Stellung, wodurch eine lebendige Einheit entsteht – im Gegensatz zu modernen Siedlungen, in denen sich die Baukuben auf der vom Verkehr diktierten Baulinie in Achtungstellung erstarrt und damit lebensfeindlich aufreihen.

Triboltingen

ist ein «Testdorf» der Regionalplanungsgruppe Nordostschweiz, das sich durch seine Lage, seine Geschlossenheit und seine formale Einheitlichkeit auszeichnet. Die vor kurzem durchgeföhrte Untersuchung der formalen und nutzungsmässigen Strukturen hat deutlich gezeigt, dass die Strasse derart zur Existenzfrage des Dorfes gehört, dass eine Umfahrungsroute zu erstellen sich aufdrängt. Eine Strasse bedeutet immer einen Eingriff, besonders wenn es sich um eine Neuanlage handelt. Unterhalb Triboltingen führt zwar die Bahnlinie durch, eine Strasse

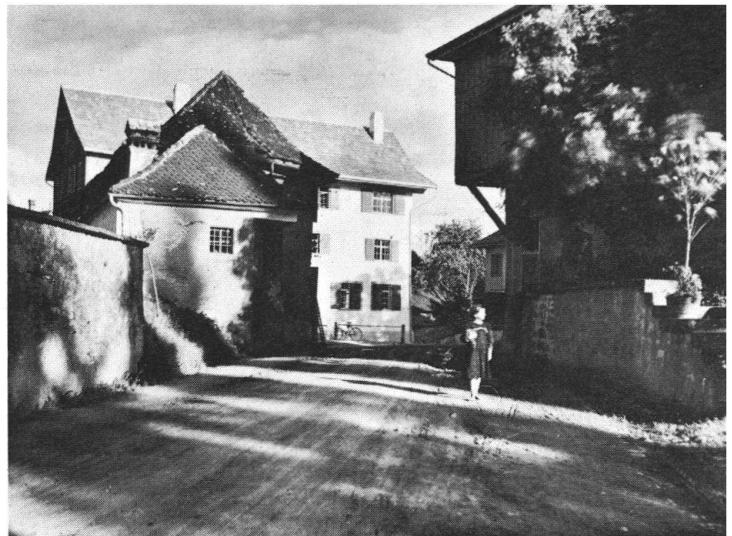
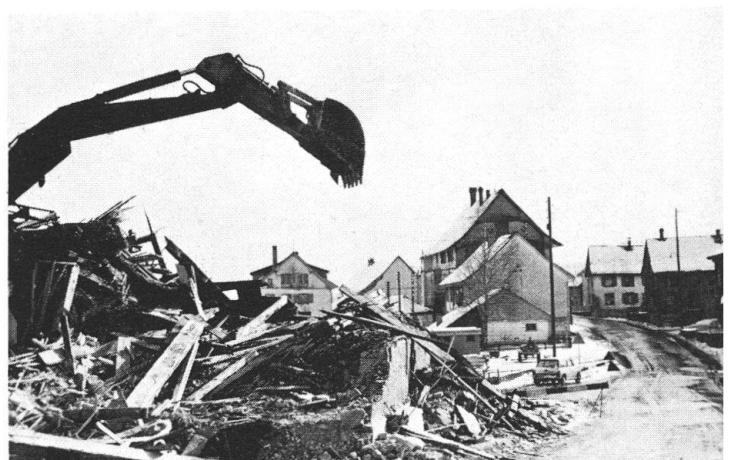
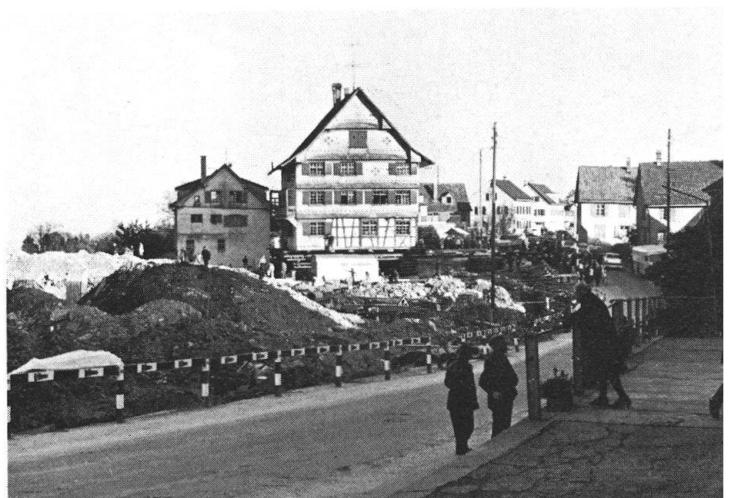
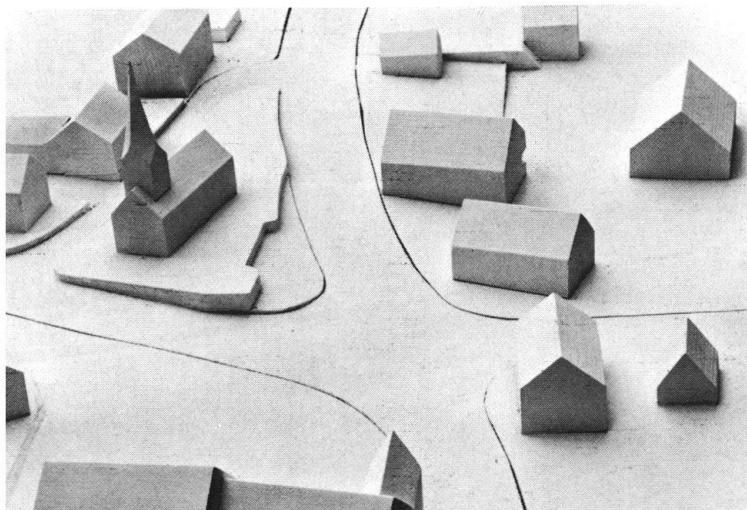
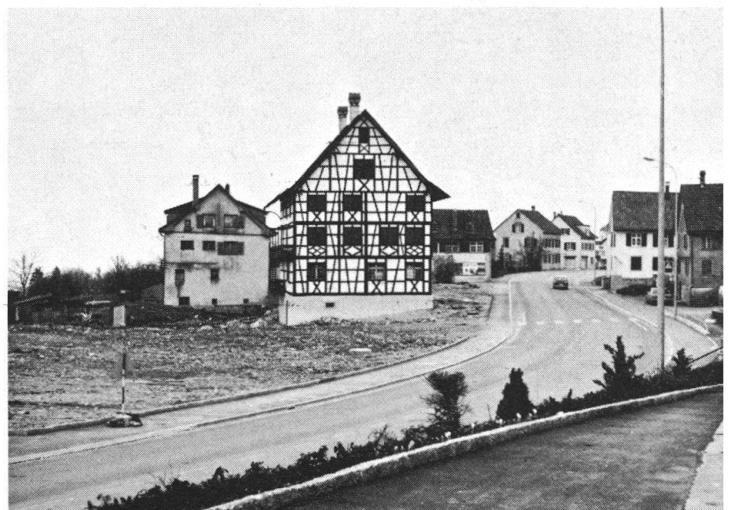
Uttwil (TG) war vor der Motorisierung ein Dorf, durch das sich ein Weg wand, und drohte durch den Ausbau zu einer Strasse zu werden, an der noch einige Häuser stehen. Zum Glück konnte in Zusammenarbeit mit dem kantonalen Tiefbauamt und mit Hilfe der Aktion «Grüezi miteinander» der «Frohsinn», ein Riegelhaus von 1722, gerettet werden. Er setzt heute einen neuen Akzent im Dorf. In Kesswil (unten) wurde am Modell vor der Verschiebung der neue Standort der beiden für den Ortskern entscheidenden Bauten (rechts neben der Kirche) festgelegt.

Eine weitere Art der sogenannten Verkehrssanierung konnte dank der Intervention des Heimatschutzes in *Kesswil und Uttwil*

erreicht werden. Kesswil am Thurgauer Bodenseeufer zeichnet sich durch eine grösere, geschlossene Riegelhausgruppe aus. Der Ausbau der Durchgangsstrasse und der im Dorfkern liegenden Kreuzung hätte nach den üblichen Strassenbaunormen den Abbruch der zwei für das Ortsbild entscheidenden Bauten bedingt und damit den totalen Gesichtsverlust des Dorfes bedeutet. In Zusammenarbeit mit der Gemeinde und mit der selbstverständlichen Zustimmung des kantonalen Baudirektors, dem sowohl der Strassenbau als auch der Ortsbildschutz anvertraut sind, hat das Tiefbauamt die beiden Schlüsselbauten

verschieben lassen, so dass nun die gleiche Staffelung der Bauvolumen und ein ähnlicher, wenn auch etwas ausgeweiteter Freiraum den Ortskern prägen. Die gleichzeitig eingeleitete Aussenrestaurierung einiger Häuser ist teilweise abgeschlossen. Noch steht die nicht ganz einfache Aufgabe bevor, die normierten Wegweiser, optisch aktiven Verkehrsschilder, Lichtsignale und Laternen ins Ortsbild zu integrieren!

In Uttwil ging es um die Rettung eines Einzelbaus, des «Frohsinns», der durch die Fernsehaktion «Grüezi miteinander» über den Kanton hinaus bekanntgeworden ist. Der seither aussen restaurierte Riegelbau von 1722 dominiert heute mit der Kirche zusammen den Strassenraum und bildet die Visitenkarte des ganzen Dorfes.

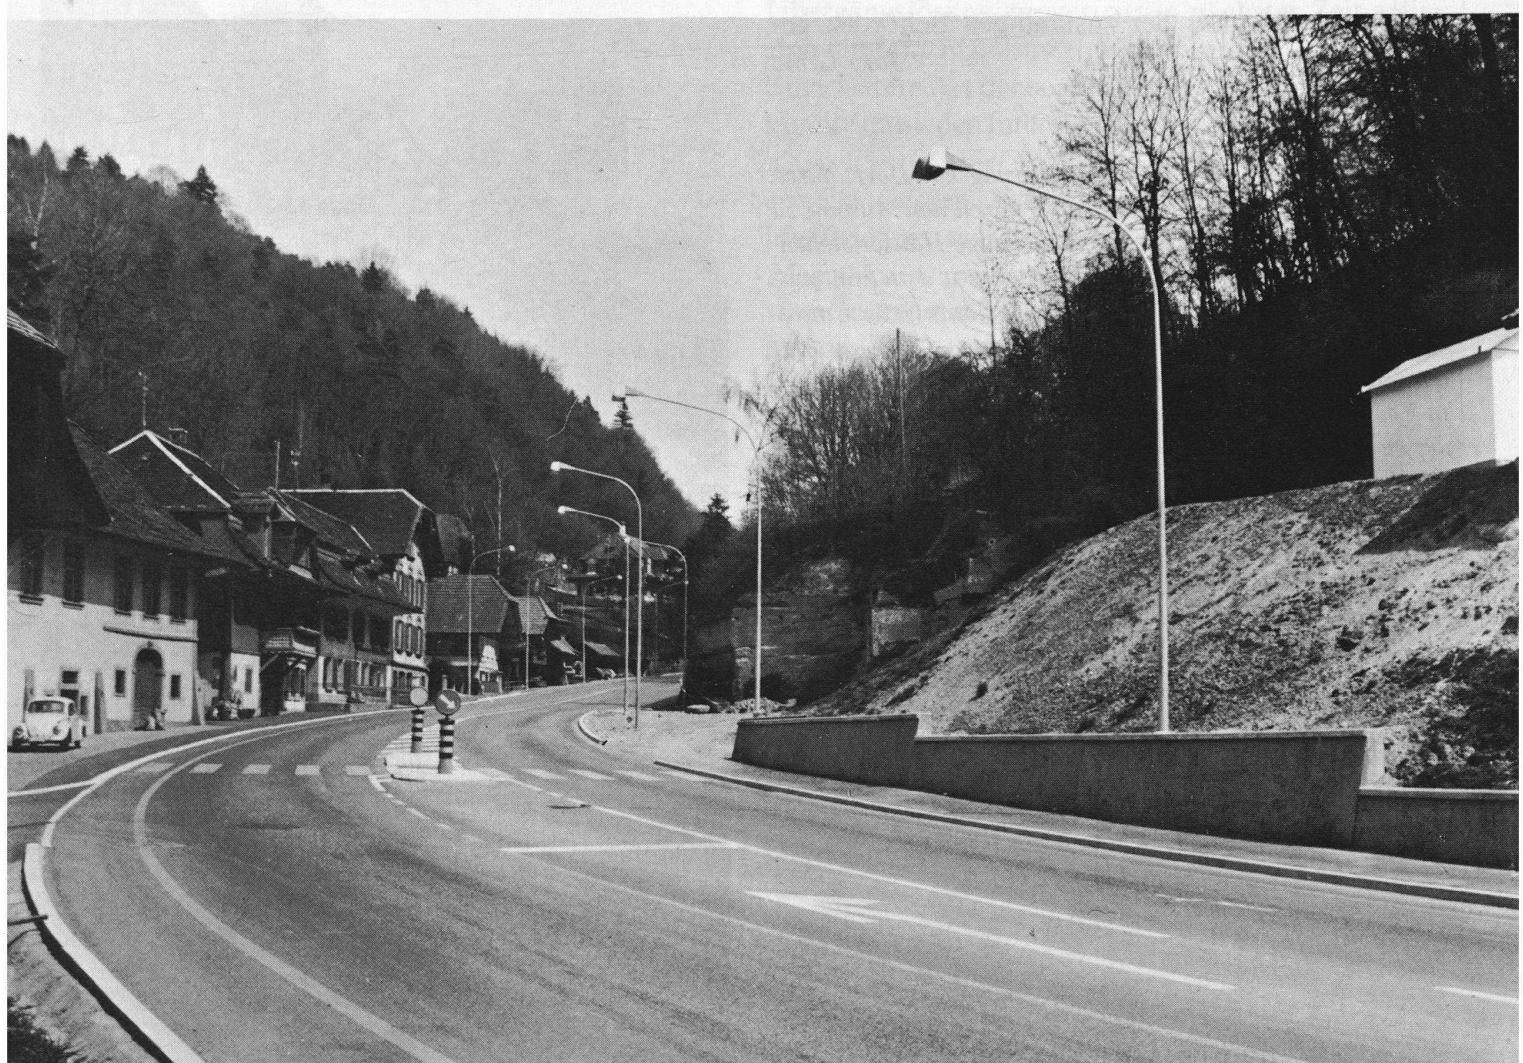
Ein betrübliches Kapitel in der Geschichte des Strassenbaus ist in Gümmeren-Mühleberg geschrieben worden. Auch hier sprechen die Aufnahmen für sich, zeigt doch die Gegenüberstellung auf der linken Seite auf drastische Weise die vollständige Zerstörung eines Siedlungsraumes durch die Phantasielosigkeit und den sturen Normen-Perfektionismus im heutigen Strassenbau. Durch den Abbruch der südlich der Strasse gelegenen Häuser mit ihren üppigen Dachformen wurde das Strassendorf, das sich einst in den engen klusartigen Durchgang hineinzog, völlig entstellt. Bearbeitungsspuren im nackt daliegenden Sandstein erinnern an eine Zeit, in der natürliche Voraussetzungen und menschliche Eingriffe sich noch in Harmonie begegnen konnten, waren doch die geschlissenen Häuser praktisch in den Felsen hineingebaut. Es kann kein Zweifel darüber bestehen, dass die Stimmbürger der Gemeinde nicht kurzerhand die Dynamit-Lösung sanktioniert hätten, wären zum vornherein vernünftigere Vorschläge durch die verantwortlichen Verkehrsfachleute unterbreitet worden. Wo aber dem Heimatschutz nur noch die Feuerwehrübung im letzten Augenblick bleibt, ist der Erfolg meist fraglich.

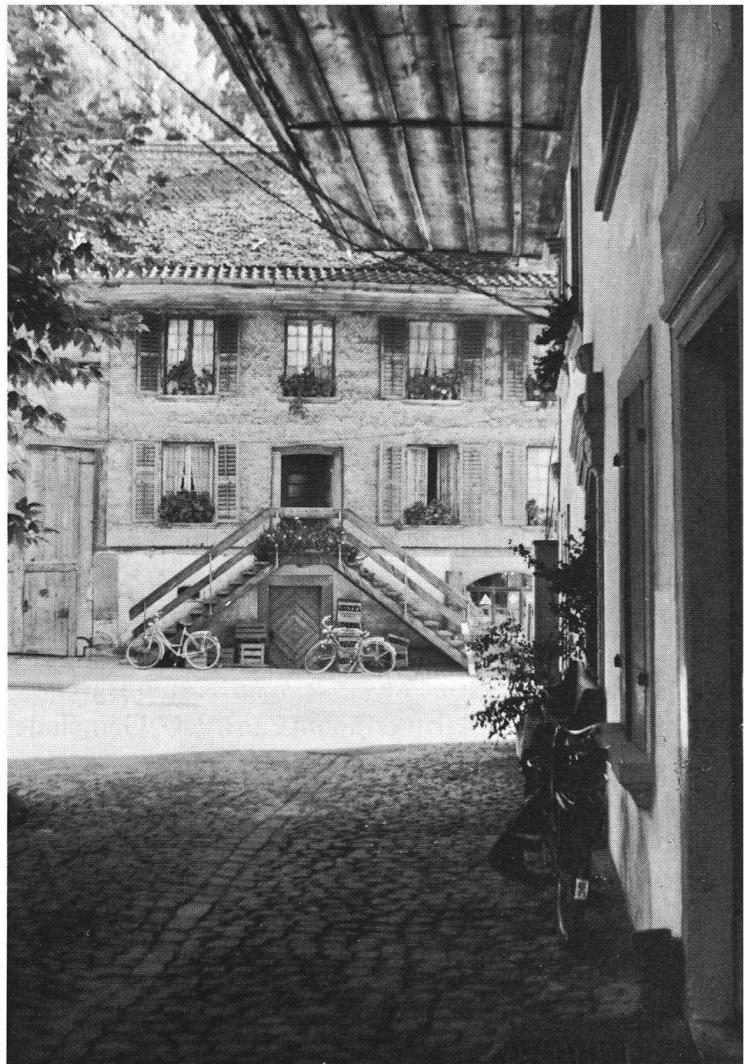
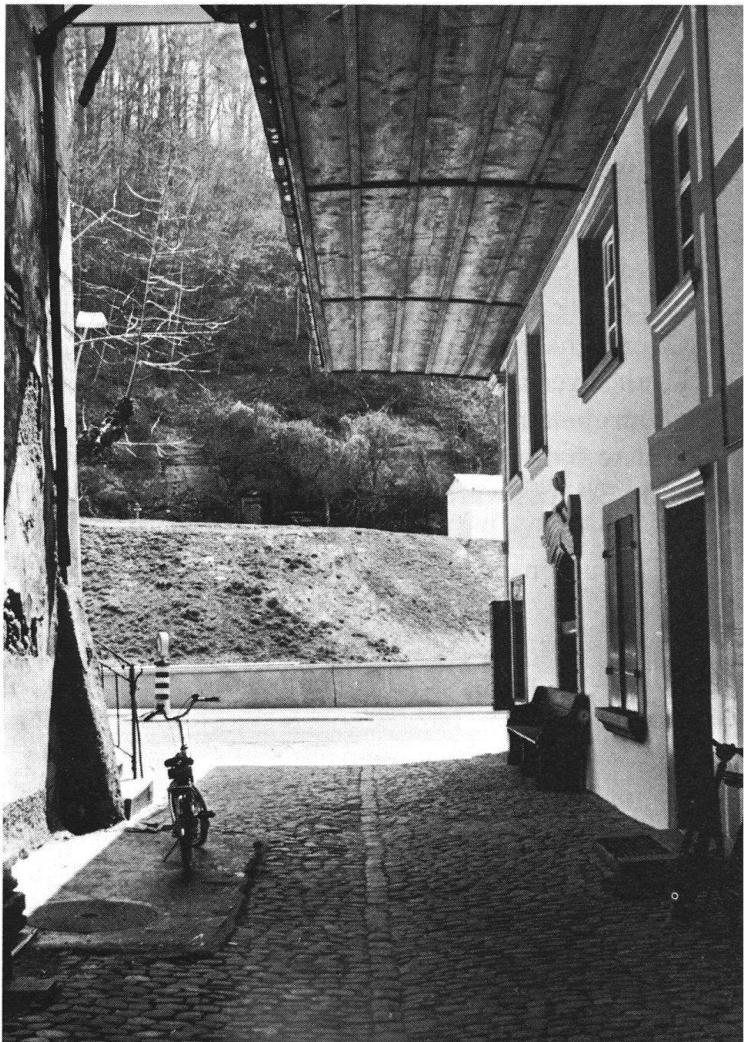
Welche tiefgreifende Auswirkungen eine «Strassensanierung» auch auf das innere Ortsbild, auf die Wohnqualität einer Siedlung hat, ist am Beispiel Gümmeren ebenfalls in aller Deutlichkeit zu erleben. Das einst mit viel Sinn für Behaglichkeit gestaltete Dorf wurde durch den Tiefbauer-Eingriff auch in seinem Wert als Lebensraum stark beeinträchtigt: der optische Erlebnisbereich beschränkt sich auf Betonmauer und kahle Böschung.
