Artikel: Zur Restaurierung eines ehemaligen Speichers in der "Ziegelhütte" Pfyn
Autor: Holenstein, J.
DOI: <https://doi.org/10.5169/seals-174379>

Die Restaurierung eines ehemaligen Speichers in der «Ziegelhütte» Pfyn

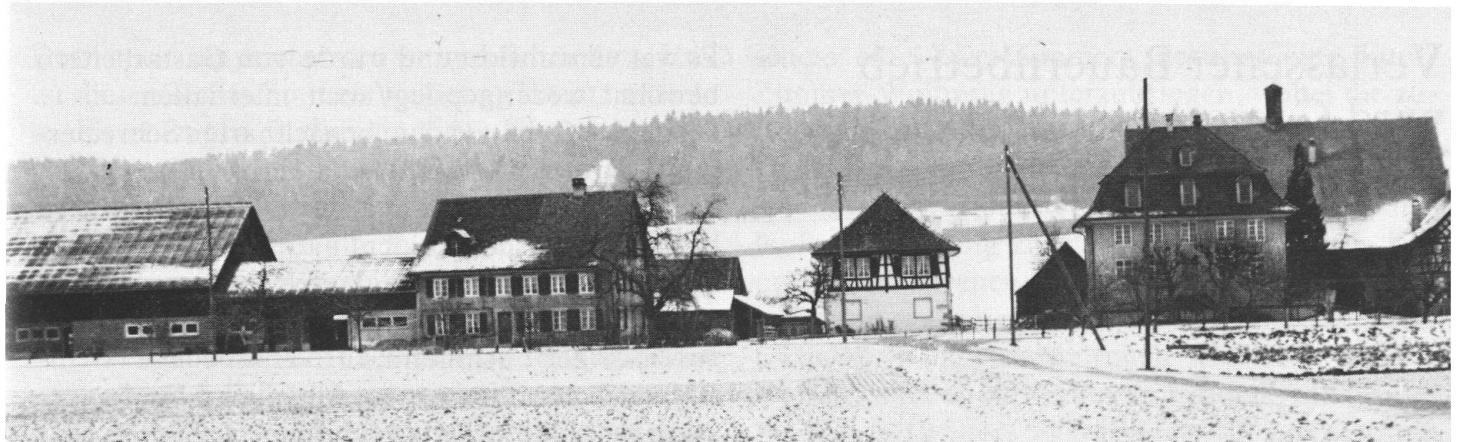
Die ausgediente Remise (links) zwischen zwei landwirtschaftlichen Betrieben wird heute als Stöckli und für eine grosse Wohnung genutzt. Dadurch hat die Gebäudegruppe einen zentralen Broschenschmuck erhalten.

Trotz allem liess er sich nicht beirren, und nach gründlicher Vorarbeit konnte Ende 1972 mit den ersten Sanierungsmassnahmen begonnen werden. Diese umfassten in erster Linie die Absicherung der bestehenden Fundation, die komplette Erneuerung der Dachhaut als Doppeldach mit alten handgemachten Ziegeln und eine gründliche Impregnierung und Reparatur der gesamten Riegelkonstruktion.
