Zeitschrift: Heimatschutz = Patrimoine

Artikel: Technische Probleme beim Umbau eines Gasthauses aus dem Jahre 1722

Autor: Naef, A.

Technische Probleme beim Umbau eines Gasthauses aus dem Jahre 1722

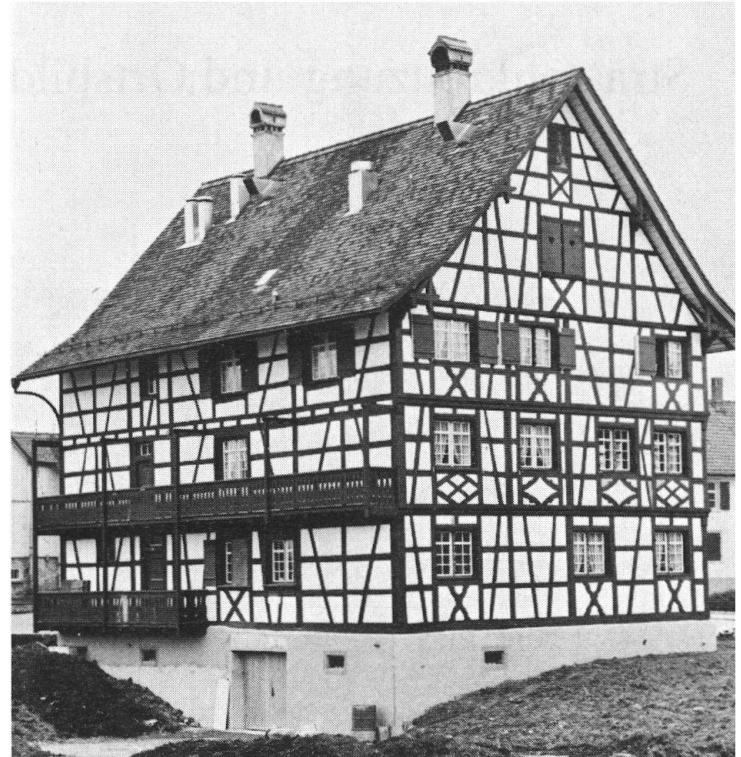
Der «Frohsinn» in Uttwil ist ein Modellfall für die Schwierigkeiten denkmalpflegerischen Wirkens. Was im Innern durch die Auflagen des Lebensmittelinspektors (mit saftigen Mehrkosten von ca. 60 000 Franken!) formal einigermassen bewältigt werden konnte, zeigte am Ende gegen aussen sein hässliches Gesicht. Die durch die Lüftungen bedingten Dachaufbauten konnten mit Farbe nur etwas besser ins Dach eingebunden, jedoch nicht zum Verschwinden gebracht werden.

Wohl das grösste Problem bietet der Einbau von Lüftungs- und Klimaanlagen, da hier die Vorschriften des Lebensmittelinspektors und der Feuerpolizei auf einen Nenner zu bringen sind. Ein gut durchdachtes Projekt ist hier sicher am Platz, denn diese Anlagen können sehr viel Geld verschlingen, und es scheint manchmal, als ob der Aufwand nicht in einem vernünftigen Verhältnis zu den übrigen Umbaukosten stehe. Hier bleibt man wohl auch von Überraschungen nicht verschont, und Projektänderungen werden in den meisten Fällen unumgänglich sein. So habe ich z. B. in einem Korridor einen Zuluftkanal für die Wirtschaft vorgesehen; als wir aber die Gipsdecke, um mehr Höhe zu gewinnen, entfernten, kam eine erhaltenswerte Malerei auf Balken und Schrägboden zum Vorschein, was zur Änderung des Projektes Anlass gab. Oft ist auch ein Demontieren und Wiedermontieren nicht zu umgehen, um Deckenkanäle
