Problèmes techniques à propos de la transformation d'une auberge de 1722

*A. Naef, architecte, Kesswil
(trad. C.-P. B.)*

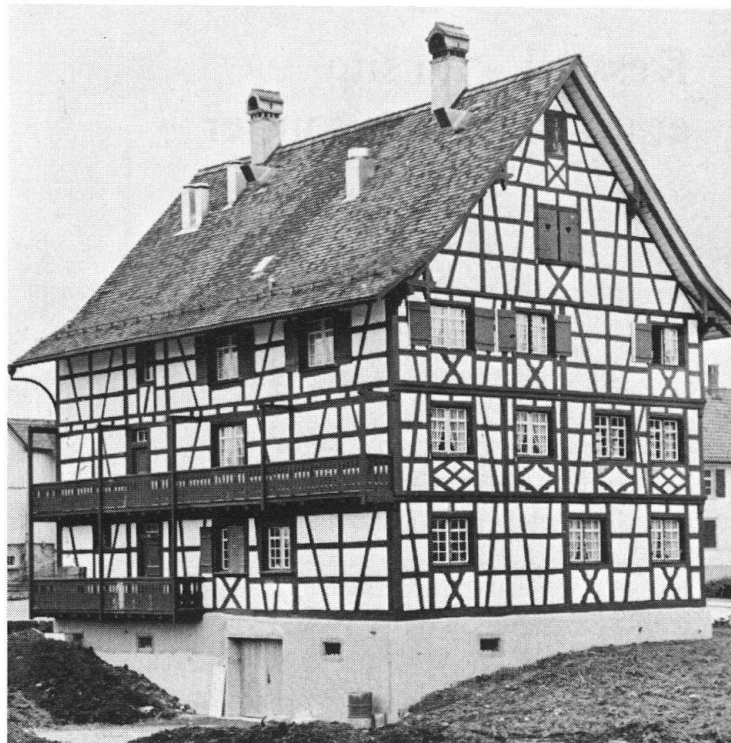
Le «Frohsinn» à Uttwil est un exemple des difficultés de la conservation des monuments. Ce qui a pu être utilisé dans une certaine mesure à l'intérieur du bâtiment conformément aux exigences de l'inspection des denrées alimentaires (avec une dépense supplémentaire considérable d'environ 60 000 francs) laisse apparaître finalement à l'extérieur un bien laid visage. Les adjonctions au toit nécessitées par les aérations ont pu être mieux intégrées par des effets de couleur, mais non supprimées.
