**Zeitschrift:** Heimatschutz = Patrimoine  
**Herausgeber:** Schweizer Heimatschutz  
**Band:** 70 (1975)  
**Heft:** 2-fr

**Artikel:** Die Aktivitäten der einzelnen Kantone  
**Autor:** [s.n.]  
**Kapitel:** Kanton Schaffhausen  
**DOI:** <https://doi.org/10.5169/seals-174494>

#### KANTON SCHAFFHAUSEN

##### *Restaurierung des Münsterturmes in Schaffhausen*

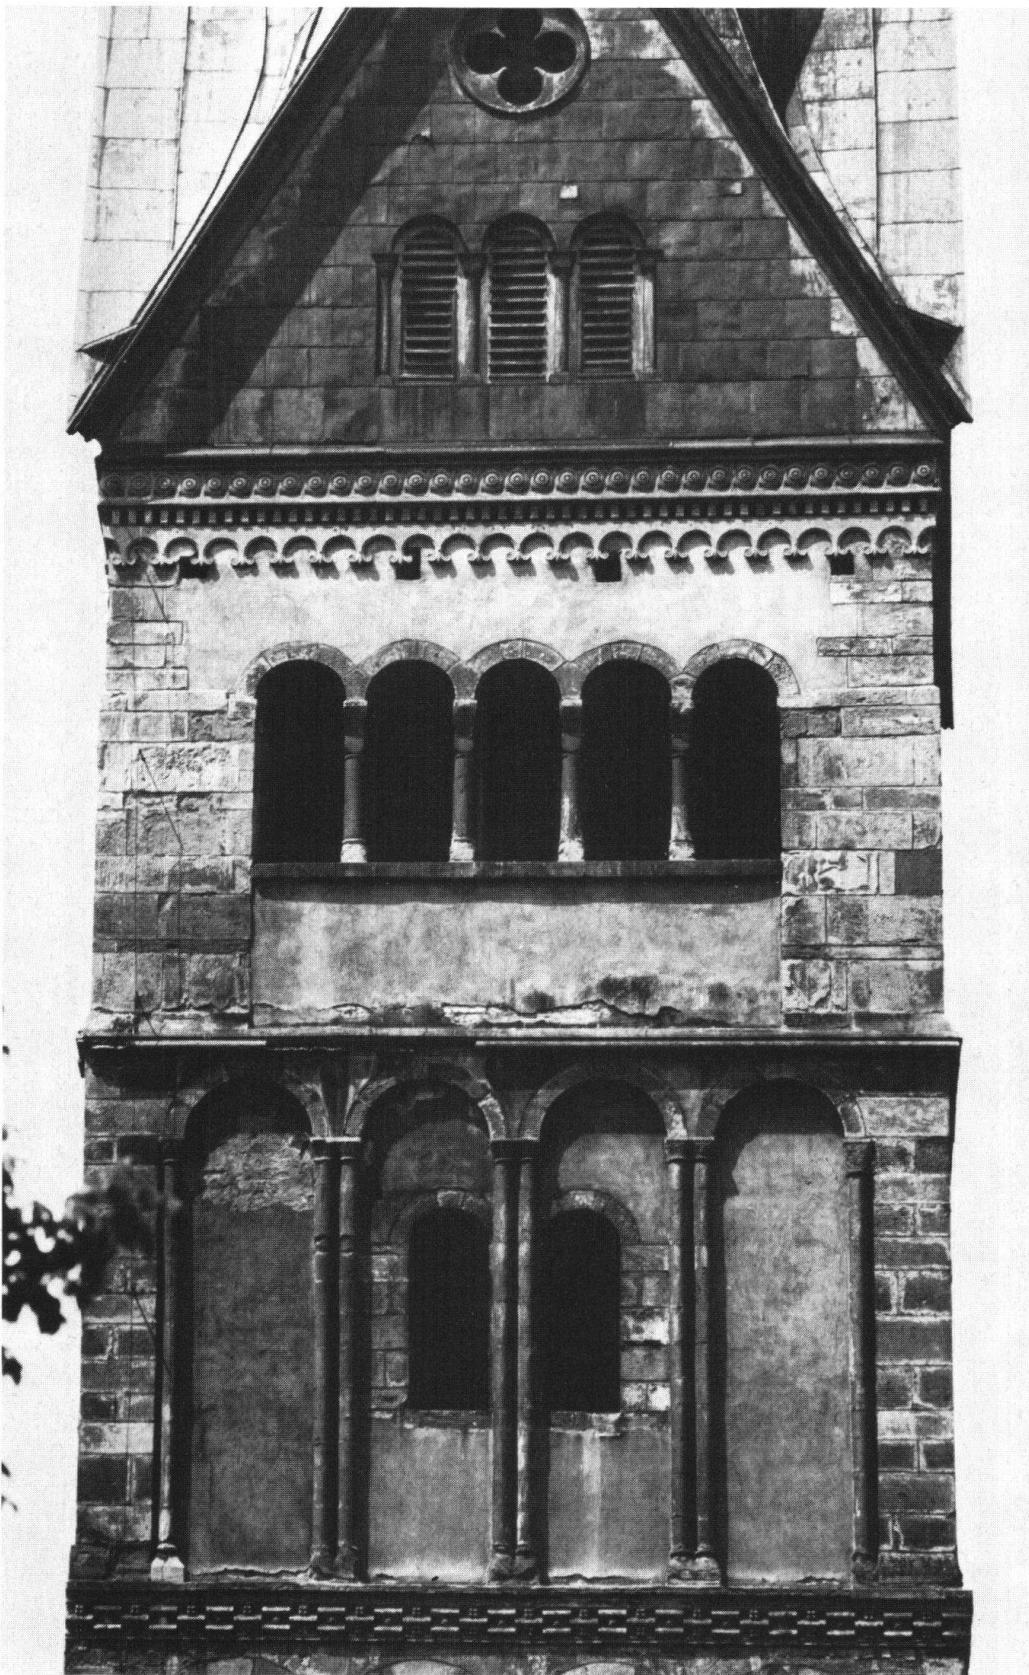
Schaffhausen. Turm des Münsters zu Allerheiligen, vor der Restaurierung

Das Münster zu Allerheiligen in Schaffhausen ist ein Baudenkmal von nationaler Bedeutung; dieser Rang kommt auch dem mächtigen Turm an der Nordflanke des Chores zu, der um die Mitte des 12. Jahrhunderts – also einige Jahrzehnte nach der Fertigstellung des Kirchenbaues – durch Abt Ulrich I. errichtet wurde. Sowohl was seine ungewöhnliche Gliederung durch Blendarkaden in mehreren Stockwerken, seine architektonische Qualität wie seine Dimensionen betrifft, dürfte es sich um den *bedeutendsten hochromanischen Kirchturm unseres Landes* handeln. So lautet das Urteil der Fachexperten, welche das in einem trostlosen Zustande befindliche Bauwerk wiederherstellen. In zweijähriger Bestandesaufnahme – umfangreiche Berichte, rund 300 Pläne und 1500 Photos belegen die Dokumentation – konnten die Fragen nach Art, Umfang und Kosten der Restaurierung geklärt werden. Deren Problematik erhellt z. T. aus der groben Umschreibung der Restaurierungsmassnahmen:

Der Turmhelm bleibt in seiner Grundform erhalten. Die Wimpergen (Giebeldreiecke) werden auf die nachgewiesene Grubenmannsche Originalform zurückgeführt. Anstelle des heutigen Kupferbleches erhält der Helm eine Schindeldeckung aus handgespaltenen Lärchenschindeln.

Der Turmkörper wird in seiner Höhe nicht verändert. Die nicht originale Erhöhung des obersten Stockwerkes wird also belassen. Wiederhergestellt werden die bei früheren Renovationen verlorengegangenen Gliederungselemente, wie die Scheinarkaden auf der West- und der Südseite sowie die Doppelsäulenarkaden des obersten Stockwerkes.

Der schwierigste und umfangreichste Teil der Arbeiten ist das Ersetzen der sehr stark verwitterten und zum Teil unsachgemäß geflickten oder mit fremdem Material ergänzten Bauteile aus Sandstein. Glücklicherweise ist es gelungen, die ursprünglichen Einzelformen aus vorhandenen Resten, aus Fundstücken und durch vergleichende Beobachtung so zu rekonstruieren, dass der Steinmetz nach diesen Vorlagen arbeiten kann.

Die archäologischen Untersuchungen haben ergeben, dass der Turm in den oberen vier Geschossen von Anfang an verputzt war. Man wird also auch den Verputz wieder anbringen.

In statischer Hinsicht bedarf der Turm einiger konsolidierender Massnahmen. Durch Messungen wurde festgestellt, dass der Turm durch die schwingenden Massen des Geläutes in zu grosse Eigenschwingung gerät, die das Mauergerüste lockern. Durch Verfestigung der Turmfundamente und das Einbauen von Mauerankern wird man versuchen, den Turmschaft steifer zu machen.

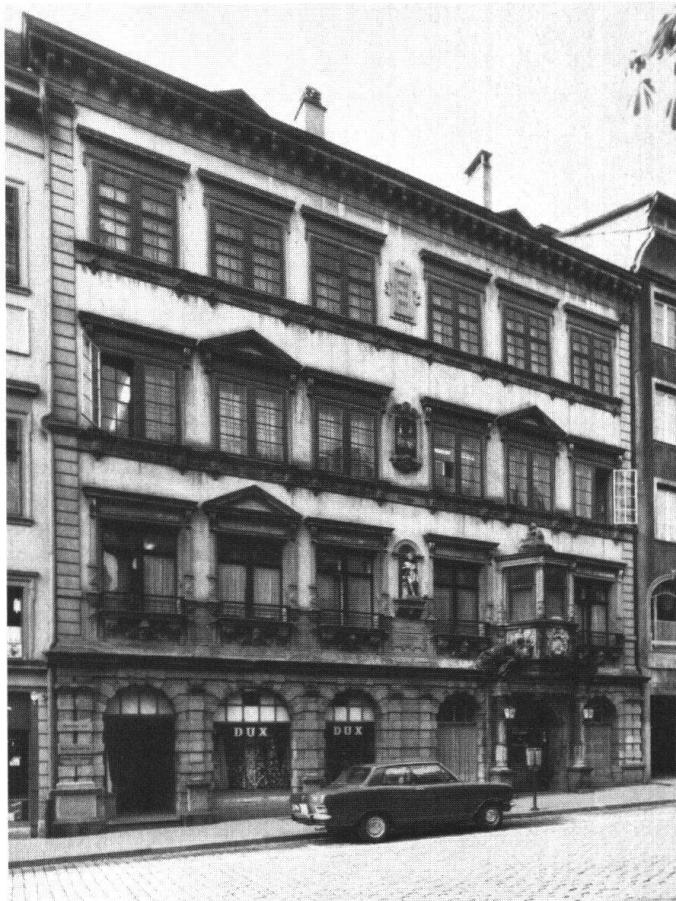
Schaffhausen. Haus «Zum Sittich»

Das 1653 errichtete Haus «Zum Sittich» nimmt in der südlichen Häuserreihe der mittleren Vordergasse eine dominierende Stellung ein. Es verdankt diesen Vorzug nicht etwa besonderer Exponiertheit, sondern seiner im Vergleich zu den andern Häusern sehr grossen Breite von 15,80 m und der überaus reichen palastartigen Architektur. Was man heute im Interesse der Erhaltung des feinteiligen Fassadenrhythmus zu vermeiden sucht, nämlich zwei Häuser zu einem einzigen zusammenzufassen, ist offenbar schon im 17. Jahrhundert praktiziert worden. Dass dies ohne Schaden für das Altstadtbild geschah, ist das Verdienst des Architekten und Stadtbaumeisters Heinrich Peyer, der den Herrensitz für Junker Hans Christoph von Waldkirch schuf. Es gelang ihm, die grosse Fassade so zu gliedern, dass sie sich harmonisch in die Häuserreihe einfügt. In die nur mit leichten Fensterverdachungen geschmückte, fast etwas karge Fassade stellte er asymmetrisch die prächtige und in dieser gelungenen Form damals einzigartige Kombination von Säulenportal und Erker. Bis 1870 bildete dieses Meisterwerk des Bildhauers Lorenz Schreiber den Hauptakzent der Fassade. Im selben Jahr gestaltete sie Stadtbaumeister Johann Gottfried Meyer, ein Schüler Sempers, in Neurenaissance um. Glücklicherweise liess er Portal und Erker unangetastet, doch verloren diese wesentlich an Wirkung durch die Fülle der sie umgebenden neuen Schmuckformen. Es spricht für die Qualität der ursprünglichen Architektur, dass die Fassade trotz den etwas theatralisch anmutenden Zutaten die vornehme Gesamthaltung eines Patrizierhauses bewahrt hat.

Angesichts der bedeutenden Schäden, wie sie an Sandsteinpartien leider vielerorts anzutreffen sind, soll die Instandstellung dieses kulturgeschichtlich interessanten Objektes rasch an die Hand genommen werden. Der Eigentümer ist erfreulicherweise be-

reit, mit Unterstützung durch den Heimatschutz und die öffentliche Hand die Fassade fachgerecht renovieren zu lassen. Die berechtigte Frage, ob sie bei dieser Gelegenheit auf den Zustand vor 1870 zurückzuführen sei, wurde von allen Beteiligten verneint. Sie vertreten die Auffassung, dass die vor rund hundert Jahren vorgenommenen Veränderungen als Kulturdokument ebenso zu respektieren sind wie die älteren Bauteile, zumal die Neurenaissancezutaten als durchaus gekonnte Stilinterpretationen gewertet werden müssen.

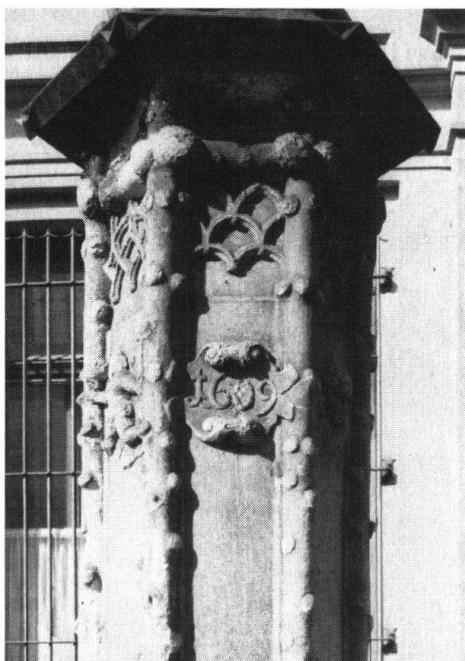
Schaffhausen. Mohrenbrunnen auf dem Fronwagplatz,  
Detail der sechseckigen Brunnensäule von 1609

Die sechseckige Brunnensäule aus Sandstein steht ausserhalb des Troges. Ihre Kanten sind mit spätgotischem Astwerk besetzt, das auf etwa halber Höhe von unten und von oben zusammenläuft und sich spitzbogenartig überkreuzt. Der Übergang vom Schaft zur Deckplatte wird von horizontalen Ästen gebildet, die die vertikalen Rundstäbe durchstossen. Die Flächen der Säule sind im oberen Teil mit spätgotischem Masswerk gefüllt. Darunter folgen Masken und Fruchtgehänge sowie eine Kartusche mit dem Datum 1609. Das letztere weist auf eine Überarbeitung älterer Reliefs hin, denn die Säule ist wesentlich älter. Das Datum 1520 an der Deckplatte zeigt, dass sie sogar älter als der Trog ist. Man weiss nicht, wo sie bis zum Bau des Brunnens 1535 gestanden hat. 1888 wurde sie durch eine Kopie ersetzt.

Der Gesamtzustand des Brunnens ist schlecht. Die aus Sandstein gefertigte Brunnensäule und die Figur des Mohrenkönigs weisen die typischen Zerfallserscheinungen des Weichsandsteins auf. Bei der Säule besteht die Gefahr der weiteren Zerstörung wichtiger Einzelheiten, wodurch die Reproduktion stark erschwert würde. Obwohl die Trogwände aus dem dauerhafteren Kalkstein bestehen, sind sie zum Teil stark beschädigt. Vor allem aber ist der untere Fries der Trogplatten durch das Anheben des Strassenbelages vollkommen verdeckt, wodurch die Proportionen verfälscht werden. Das Erneuerungsprogramm sieht deshalb vor, den Trog von Grund auf neu aufzusetzen, wobei nach der Demontage festzustellen ist, welche Originalstücke wiederverwendet werden können. Säule und Figur werden voraussichtlich in Hartsandstein kopiert. Die Frage, ob die Figur auf Grund der Farbspuren am Original bemalt werden soll, ist noch offen. Sollte sie bejaht werden, kommt für die Figur unter Umständen auch ein Kunststeinabguss in Frage.

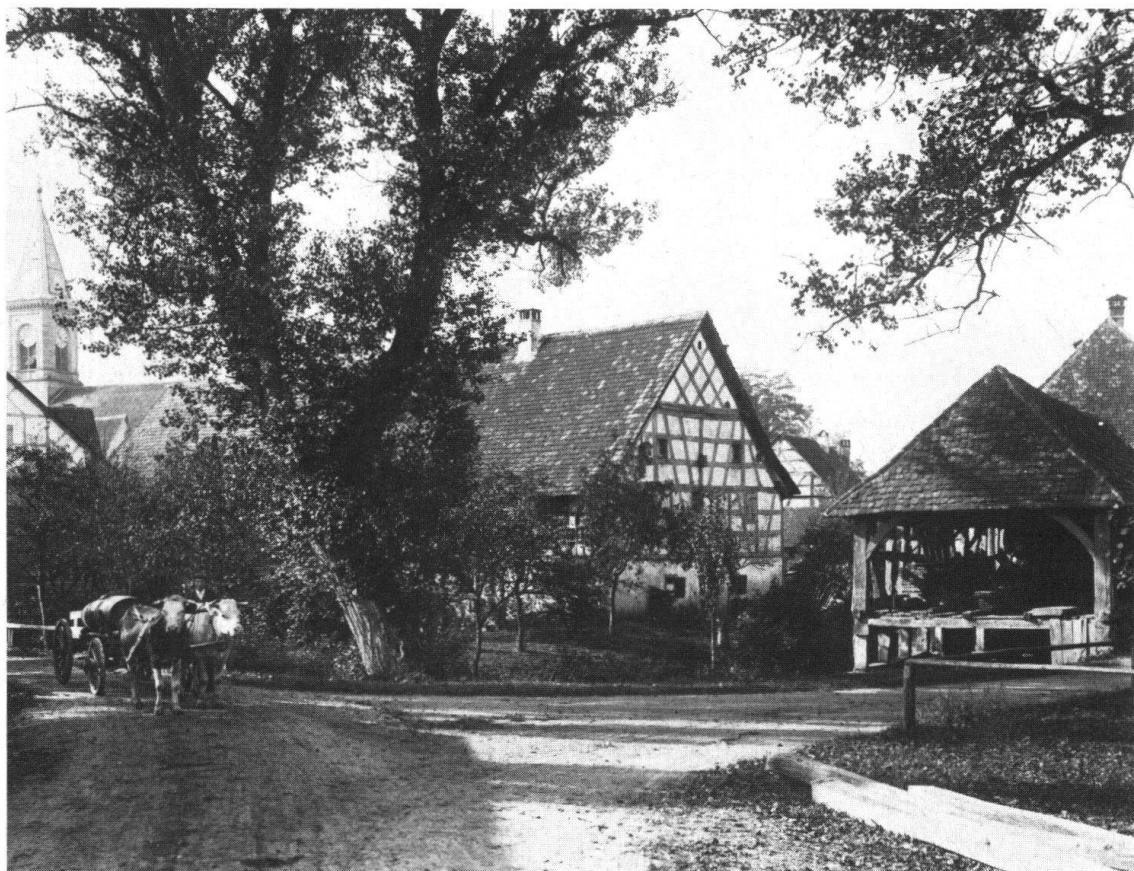
Buch. Dorfeingang mit Säge, vor 1910

Das schmucke Bauerndorf Buch mit seinen Riegelbauten nutzte wie alle Dörfer im Bibertal die Wasserkraft des kleinen Flüsschens. Wenn auch heute Sägerei und Mühle nicht mehr im Betrieb stehen, so sind doch die alten Bauten erhalten geblieben und bilden – nahe der Biber gelegen – den markanten Dorfeingang von Stein am Rhein her: links das restaurierte Armenhaus, rechts die Säge und der Sägehof, dahinter die ehemalige Mühle, alles typische Riegelbauten, zum Teil noch verputzt.

Der mächtige, nicht ausgefachte Ständerbau der alten Säge kündet – noch gut erhalten – vom alten Handwerk: der Dorfbach (Biberkanal) trieb an seiner Längsseite das grosse unterschlächtige Wasserrad, das seine Kraft über Getriebe auf die Einfachgang-Säge und die Hanfreibe übertrug.
