Artikel: Conservation du bois
Autor: Baertschi, Pierre
DOI: <https://doi.org/10.5169/seals-175267>

Conservation du bois

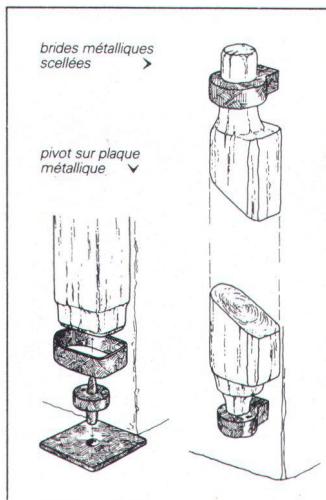
Brides métalliques pour fixer au mur les parties de bois.

Metallfassungen zur Verbindung des Holzgerüstes mit der Mauer

tamé par exemple l'extrémité d'une solive ou d'une pièce de charpente, un examen s'impose. Il convient tout d'abord de diagnostiquer la raison de cette atteinte: ruissellement, remontées d'humidité par capillarité, attaque de parasites, etc. L'origine des dégradations doit être écartée, puis deux solutions sont possibles: soit remplacement pur et simple de la pièce (ou partie) endommagée, soit *consolidation de l'extrémité* dégradée. Il existe en effet aujourd'hui des techniques qui permettent de tels renforcements. Principalement utilisées dans le domaine des monuments historiques, elles peuvent également, selon les cas, être employées pour des bâtiments plus courants. Elles consistent pour le principe à lier à la partie encore saine de la pièce de bois une armature en *fibre de verre*, solidifiée par de la résine synthétique. Cette technique demeure toutefois appropriée pour des usages bien précis et elle ne saurait être appliquée à grande échelle pour la remise en état d'une charpente, ceci pour des raisons de coût notamment. Enfin, relevons que nombre de charpentes anciennes ont pu être également sauvegardées par l'utilisation de *pièces métalliques* (sabots, tirants, etc.)

qui ont permis de renforcer les parties présentant une certaine faiblesse.
