**Zeitschrift:** Heimatschutz = Patrimoine

**Artikel:** Wandmalerei in altem Glanz

## Wandmalerei in altem Glanz

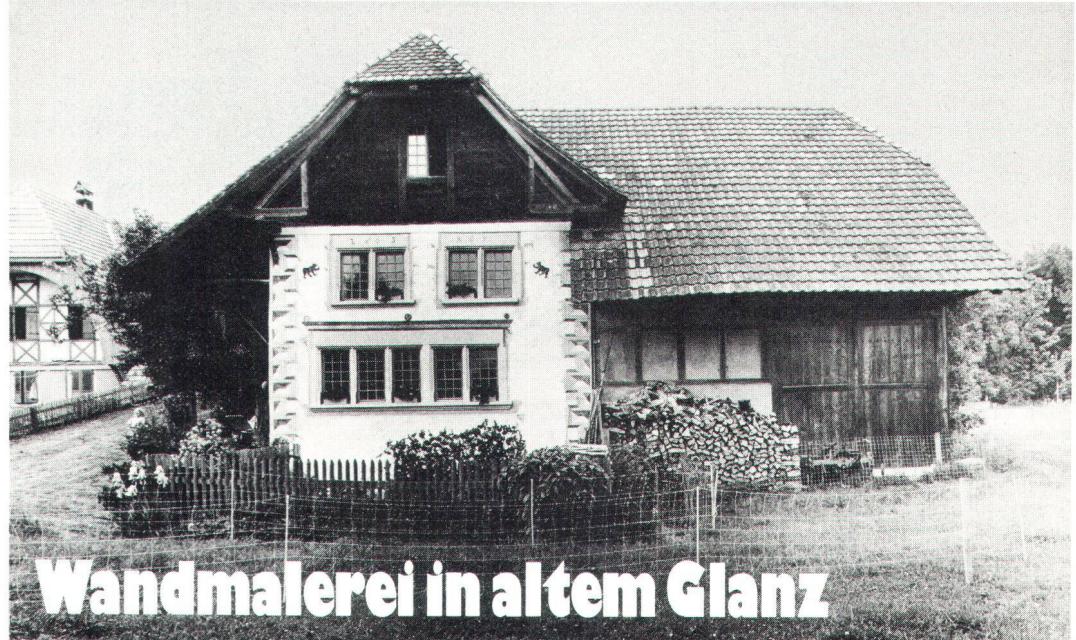
Die freigelegten Wandmalereien am Stöckli in Gurbrü (Bild Stähli).

Les fresques du «Stöckli» de Gurbrü mises au jour.

Die immer dringender werdende Restaurierung des Objektes und damit verbundene Sondierungen haben 1980 drei Malschichten verschiedener Epochen ans Tageslicht geführt. Dabei erwies sich die älteste aus dem 17. Jahrhundert sowohl künstlerisch als auch hinsichtlich Malmaterial und Technik als die weitaus wertvollste. Ein Jahr später wurde deshalb damit begonnen, die ursprüngliche Bemalung freizulegen, was sich wegen des schlechten Verputzzustandes als außerordentlich schwierig erweisen sollte. Dank der sorgfältigen Arbeit liess sich aber die Bemalung von 1605 praktisch lückenlos rekonstruieren. Deshalb entschloss sich der Bauherr, die Malereien integral wiederherzustellen.

Unter anderem mit Fixiermitteln, Kiesel säureester und Medizinalspritzen (!) als Hilfsmittel wurden Gemälde und Sandsteinoberfläche konserviert und mit dem eigens für diesen Zweck entwickelten Mörtel «lecke» Verputzstellen geflickt oder ergänzt. Später wurden die grossen zusammenhängenden Mauerflächen neu verputzt und dann mit pigmentierter Kalkmilch grundiert. Schliesslich galt es, sich an die heikelste Aufgabe des Restaurierungswerkes heranzumachen: nämlich die fehlenden Stellen der Malereien von 1605 zu rekonstruieren und die noch erhaltenen zu retuschieren – eine Arbeit, die viel Fingerspitzengefühl erheischt, wenn originale und neue Farbtöne sich vertragen und ein lebendiges Erscheinungsbild ergeben sollen. Nun, sie fiel zur Zufriedenheit des kantonalen Denkmalpflegers aus, denn knapp zwei Monate später konnte er das Werk der Restauratoren begeistert abnehmen!
