Artikel: Rénovation des bains des Pâquis : le témoignage des architectes
Autor: Beuchat, Philippe
DOI: <https://doi.org/10.5169/seals-175703>

Le témoignage des architectes

Rénovation des bains des Pâquis

par Philippe Beuchat, Conservateur de monuments, et Jean-Pierre Balmer, architecte (Genève)

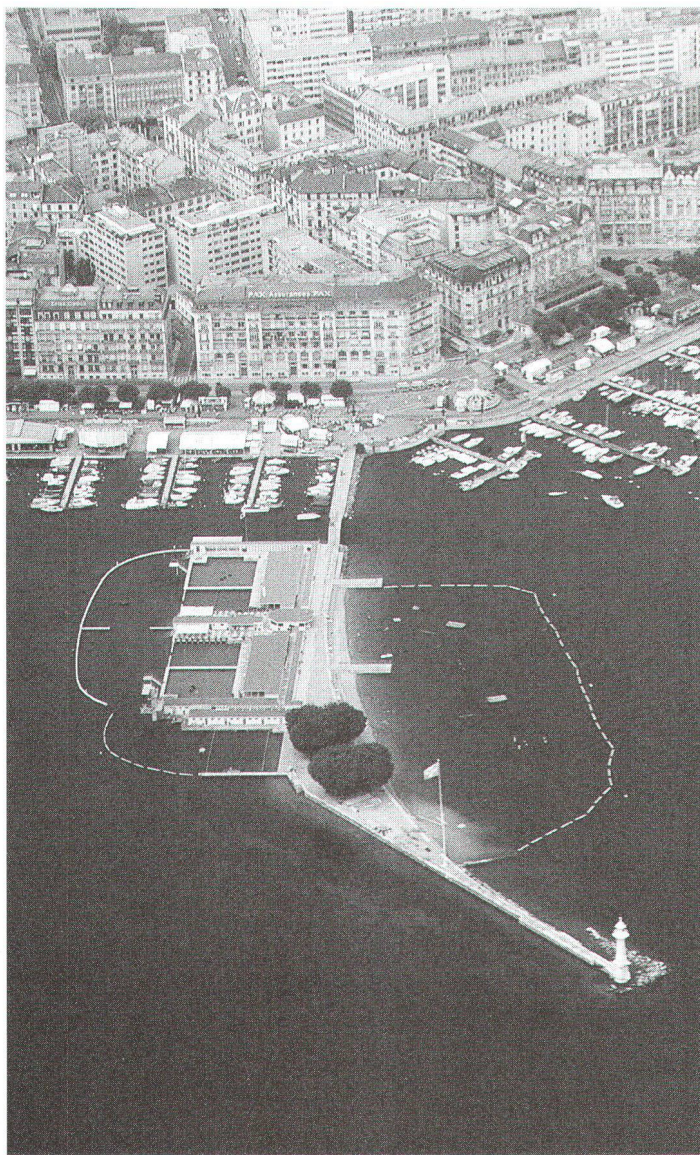
La rade de Genève et les bains des Pâquis à vol d'oiseau.

Die «Rade» mit den Pâquis-Bädern aus der Vogelschau (Bild Beuchat)

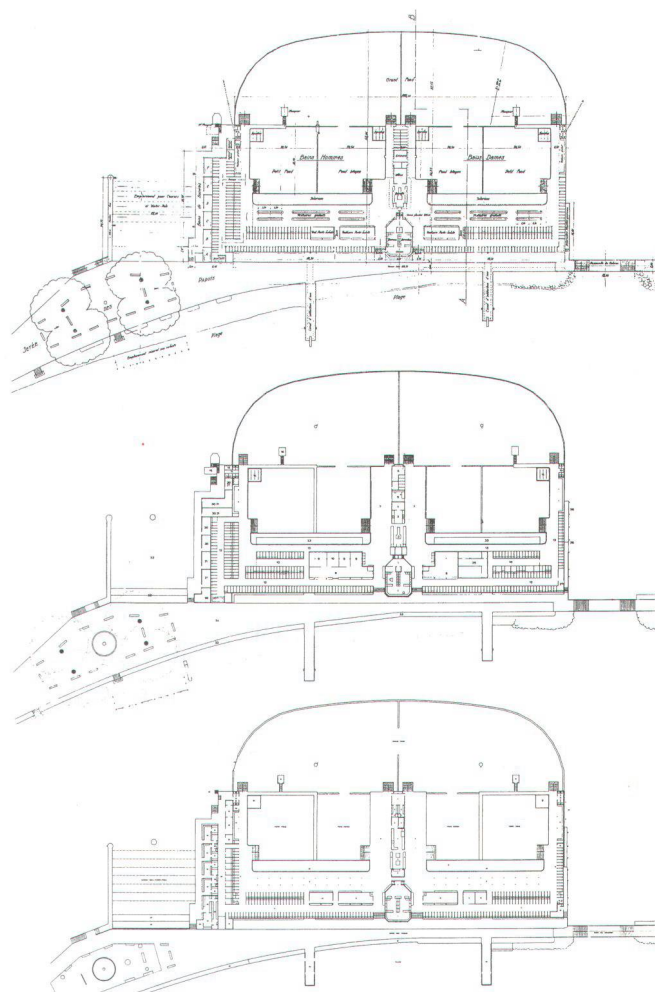
Plan de l'installation de bain de 1932, avant et après la rénovation de 1994.

Plan der Badeanlage von 1932 vor und nach der Erneuerung von 1994.

- dans les matériaux: carbonatation du béton, serrureries oxydées, étanchéité des toitures en mauvais état, installations électriques et sanitaires en deçà des seuils de sécurité;
- dans le fond lacustre: bassins et fosses des plongeurs partiellement comblés par des sédiments;
- dans l'organisation des espaces: agrandissements successifs de certains locaux (voir plans).

- la réparation de tout ce qui était réparable, avec des matériaux analogues à ceux d'origine;
- la substitution de ce qui n'était plus réparable. Celle-ci s'exprime soit comme simple copie de l'existant (dalles de la plate-forme, bancs en béton), soit comme réinterprétation de l'ancien (appui du lanterneau en plots de verre, raccords d'étanchéité), soit comme élément nouveau (conduites sanitaires et électriques);
- la transformation des dimensions et des fonctions de certains locaux en respectant le module d'origine;
- l'introduction discrète de nouveaux éléments.

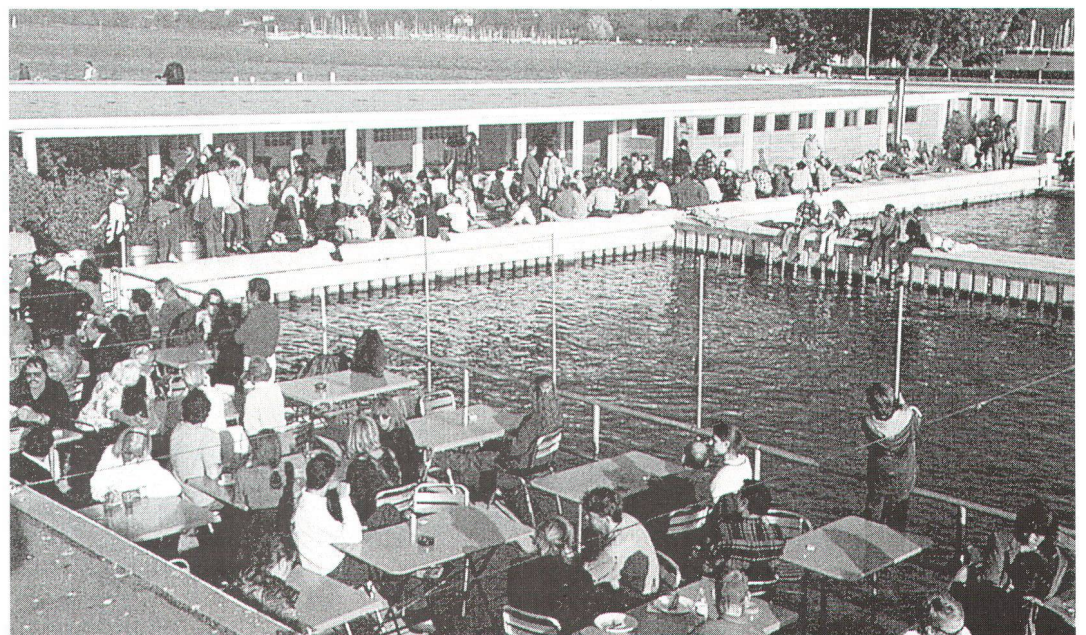
La piscine et les cabines en octobre 1994.

Das Schwimmbecken und die Umkleidekabinen im Oktober 1994.
