Artikel: Hohe Schäden in übernutzten Gebäuden : Bodensee-Hochwasser hat auch viele historische Bauten getroffen
Autor: Fitze, Urs
DOI: <https://doi.org/10.5169/seals-175871>

Bodensee-Hochwasser hat auch viele historische Bauten getroffen

Hohe Schäden in übernutzten Gebäuden

von Urs Fitze, Pressebüro Seegrund, Kreuzlingen

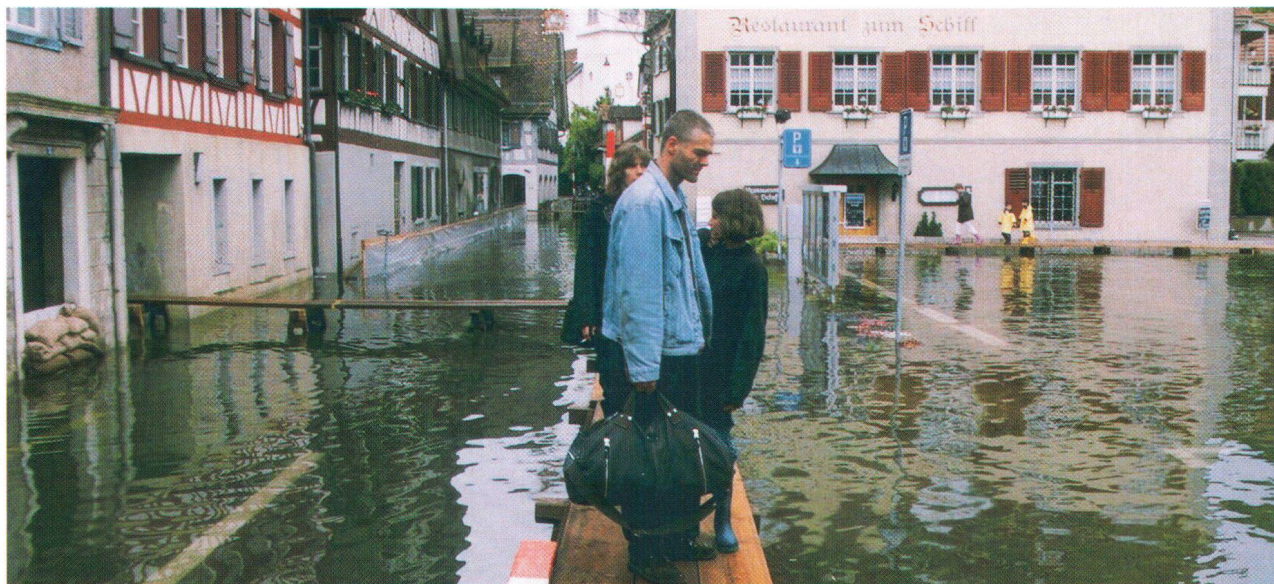
Wegen der starken Regenfälle und der Schneeschmelze trat der Bodensee Ende Mai 1999 auch in Berlingen TG über die Ufer und überflutete die Altstadt. (Bild Keystone)

A la suite des fortes pluies du mois de mai 1999 et en raison de la fonte des neiges, le lac de Constance a débordé à Berlingen TG et inondé la vieille ville (photo keystone).

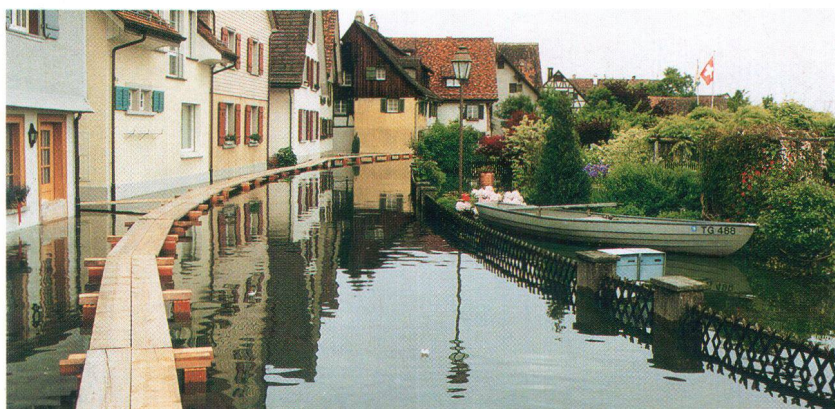
In Ermatingen TG mussten Fussgängerstege erstellt werden, oder die Bewohner verkehrten mit Booten im Dorf. (Bild Giezendanner)

A Ermatingen TG, des pontons ont dû être improvisés pour les piétons; sinon, on pouvait se déplacer en barque dans le village (photo Giezendanner).

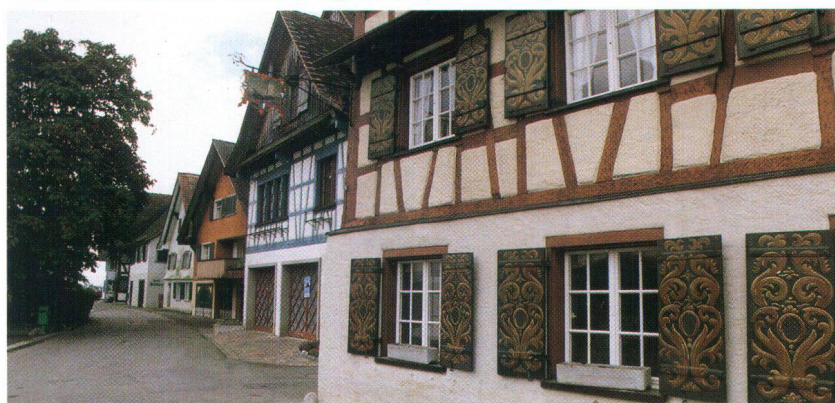
Das Hochwasser hat im ungenutzten Erdgeschoss vieler erhaltenswerter Bauten erhebliche Schäden angerichtet. (Bild Fitze)

La crue a provoqué des dégâts considérables dans les rez-de-chaussée transformés de nombreuses maisons dignes de protection (photo Fitze).

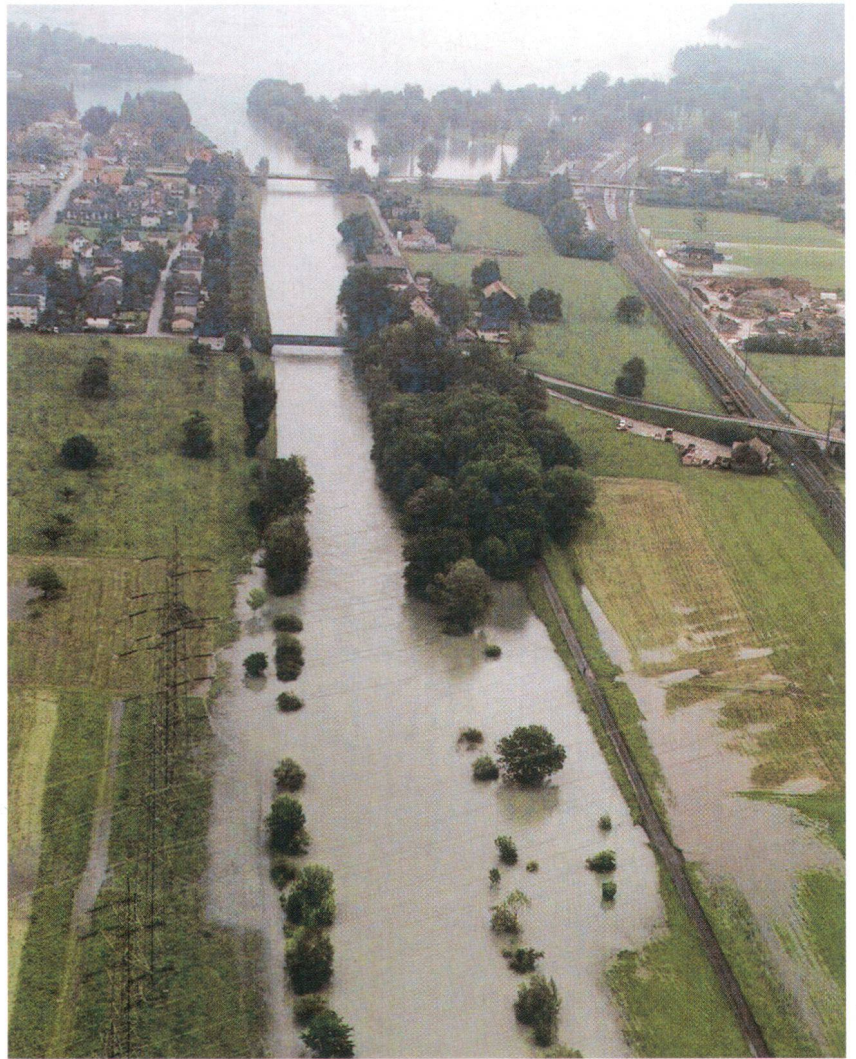
Ende Mai 1999 trat die Linth bei Weesen SG über die Ufer und es musste befürchtet werden, dass der dürrtig gewartete Kanal bersten würde. (Keystone)
 A la fin du mois de mai 1999, la Linth est sortie de son lit près de Weesen SG: tout le monde craignait que le canal, insuffisamment entretenu, ne cède (Keystone).

ti. Zu den kritischsten Hochwassergebieten des vergangenen Frühsommers zählte unter anderem die Linthebene, der während Tagen eine Überschwemmung mit unabsehbaren Folgen drohte. Denn jede Stunde musste damals befürchtet werden, dass der im letzten Jahrhundert zur Entwässerung des Gebietes angelegte Kanal bersten und die reissende Linth Kulturen und Siedlungen überfluten würde. Verursacht wurde die alarmierende Lage indessen nicht nur durch den stark angeschwollenen Wasserstand des Flusses, der zeitweise über die Dammkrone schwappte. Nicht weniger zur prekären Lage beigetragen hatte die Tatsache, dass der Damm früher jeden Winter kontrolliert und repariert wurde, diese Arbeiten aber seit etwa 30 Jahren arg vernachlässigt, ja eingestellt worden sind. Dazu gesellt sich eine revisionsbedürftige Organisationsstruktur zum Unterhalt des Kanals, bei der offensichtlich zu viele mitreden und zu wenige zum Rechten sehen. Immerhin hat die Beinahe-Katastrophe die lange verdrängten Probleme aufgedeckt und die Anrainer-Gemeinden dazu bewogen, bei den zuständigen Behörden und Institutionen Alarm zu schlagen und zu verlangen, dass mit der Linth-Sanierung Ernst gemacht wird.

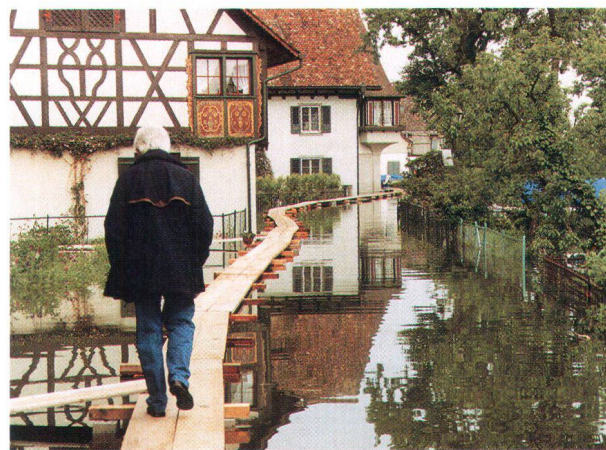
Ermatingen TG: la crue du siècle immortalisée dans l'album de famille (photo Giezendanner).

Mahnmal für das Familienalbum: das «Jahrhunderthochwasser» in Ermatingen TG. (Bild Giezendanner)
