Bodensee-Hochwasser hat auch viele historische Bauten getroffen

Hohe Schäden in übernutzten Gebäuden

von Urs Fitze, Pressebüro Seegrund, Kreuzlingen

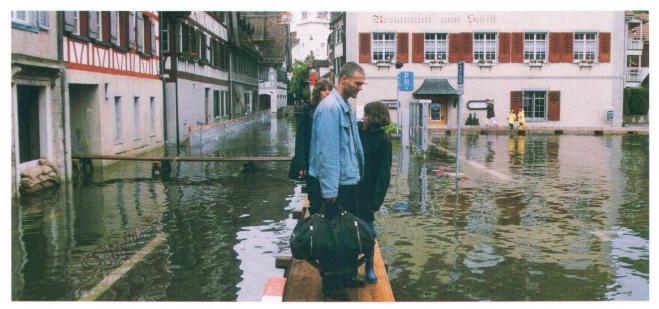
Wegen der starken Regenfälle und der Schneeschmelze trat der Bodensee Ende Mai 1999 auch in Berlingen TG über die Ufer und überflutete die Altstadt. (Bild Keystone) A la suite des fortes pluies du mois de mai 1999 et en raison de la fonte des neiges, le lac de Constance a débordé à

Berlingen TG et inondé la vieille ville (photo keystone).

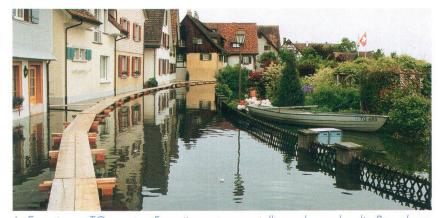
In Ermatingen TG mussten Fussgängerstege erstellt werden, oder die Bewohner verkehrten mit Booten im Dorf. (Bild Giezendanner) A Ermatingen TG, des pontons ont dû être improvisés pour les piétons; sinon, on pouvait se déplacer en barque dans le village (photo Giezendanner).

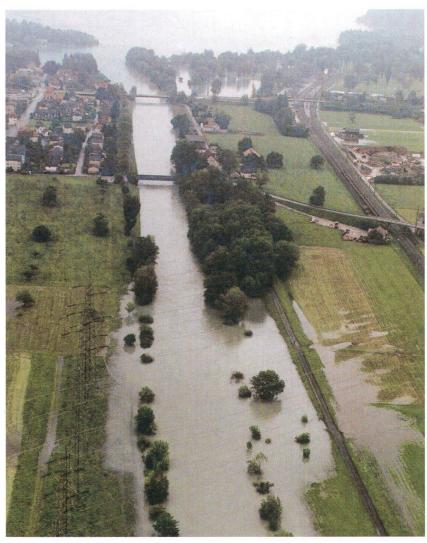
Ende Mai 1999 trat die Linth bei Weesen SG über die Ufer und es musste befürchtet werden, dass der dürftig gewartete Kanal bersten würde. (Keystone) A la fin du mois de mai 1999, la Linth est sortie de son lit près de Weesen SG: tout le monde craignait que le canal, insuffisamment entretenu, ne cède (Keystone).

ti. Zu den kritischsten Hochwassergebieten des vergangenen Frühsommers zählte unter anderem die Linthebene, der während Tagen eine Uberschwemmung mit unabsehbaren Folgen drohte. Denn jede Stunde musste damals befürchtet werden, dass der im letzten Jahrhundert zur Entwässerung des Gebietes angelegte Kanal bersten und die reissende Linth Kulturen und Siedlungen überfluten würde. Verursacht wurde die alarmierende Lage indessen nicht nur durch den stark angeschwollenen Wasserstand des Flusses, der zeitweise über die Dammkrone schwappte. Nicht weniger zur prekären Lage beigetragen hatte die Tatsache, dass der Damm früher jeden Winter kontrolliert und repariert wurde, diese Arbeiten aber seit etwa 30 Jahren arg vernachlässigt, ja eingestellt worden sind. Dazu gesellt sich eine revisionsbedürftige Organisationsstruktur zum Unterhalt des Kanals, bei der offensichtlich zu viele mitreden und zu wenige zum Rechten sehen. Immerhin hat die Beinahe-Katastrophe die lange verdrängten Probleme aufgedeckt und die Anrainer-Gemeinden dazu bewogen, bei den zuständigen Behörden und Institutionen Alarm zu schlagen und zu verlangen, dass mit der Linth-Sanierung Ernst gemacht wird.
