Möglichkeiten und Grenzen im Umgang mit Nachkriegsbauten

Aufschwung – wie weiter?

Possibilités et limites des interventions sur les bâtiments de l'après-guerre

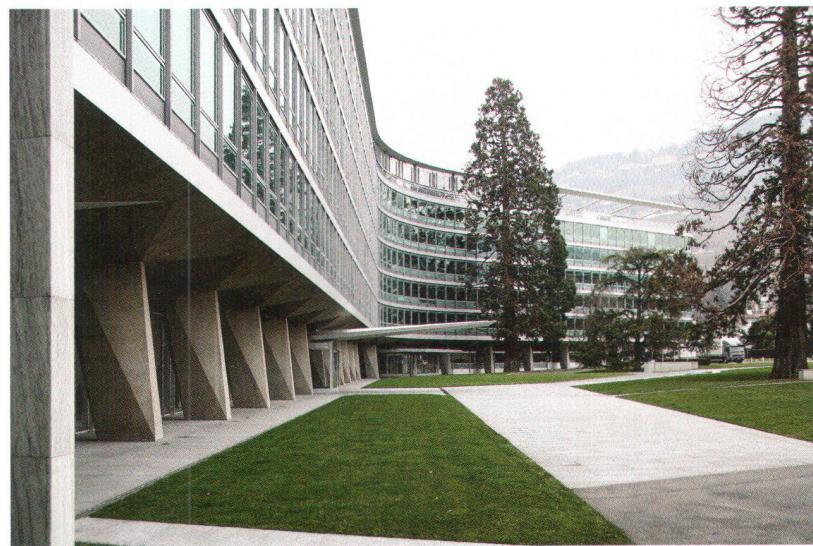
Vevey, Verwaltungsgebäude Nestlé, Arch. Jean Tschumi, 1956–60. Renovation mit Austausch der Fassade und des Innenausbau durch Jacques Richter, Ignacio Dahl Rocha, 1996–2000 (Bernhard Furrer)

kulturellen Bedeutung. So ist der hervorragende Verwaltungsbau der Nestlé in Vevey, erbaut 1956–60 von Jean Tschumi, nahezu vollständig auf den Rohbau reduziert worden. Die Fassaden, die durchaus erhaltungsfähig gewesen wären, wurden abgebrochen und kopierend in den zuvor bestehenden Dimensionen neu gebaut; der Altbestand existiert nicht mehr. Der Innenausbau wurde bis auf wenige Restbestände, namentlich die doppel-spiralige Haupttreppe, herausgerissen, und die innovative Haltung und die konstruktiven «Erfindungen» des Architekten sind daher im Innern kaum mehr in Ansätzen spürbar. Die elegante Erscheinung des Gebäudes am See,
