Zeitschrift: Heimatschutz = Patrimoine
Herausgeber: Schweizer Heimatschutz
Band: 103 (2008)
Heft: (3): Supplément : Umgang mit Bauten aus der Nachkriegszeit =
Supplément : Interventions sur le bâti de l'après-guerre

Artikel: Exemples = Fallbeispiele
Autor: [s.n.]
DOI: <https://doi.org/10.5169/seals-176268>

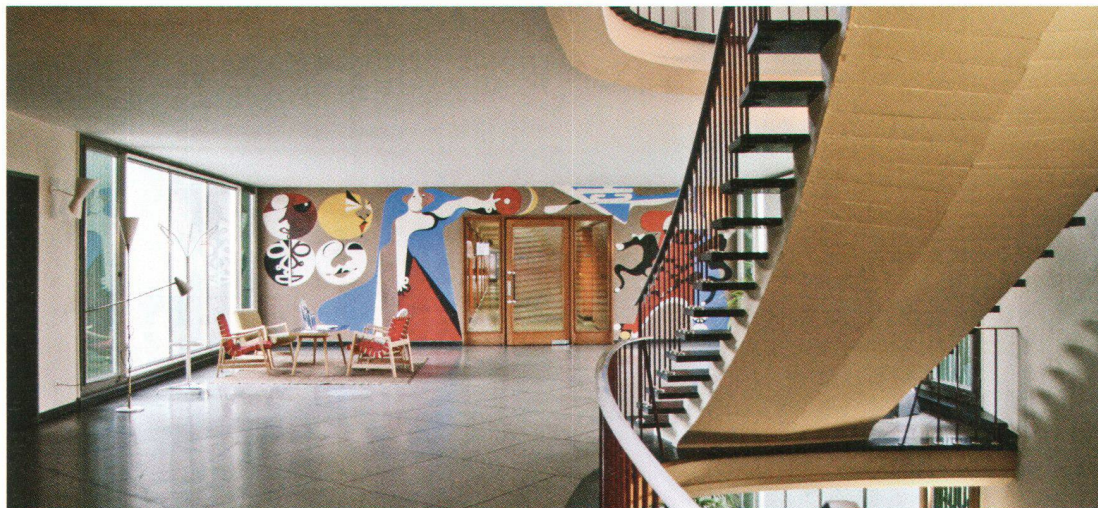
Oben: Die lichtdurchflutete
Halle nimmt die frei tragende
Treppe auf, die Sitzzone ist
mit originalem Mobiliar
ausgestattet (Bernhard Furrer)

Rechts: In den Korridoren sind
die einfachen Schränke und
Bürotüren der Bauzeit instand
gestellt worden, der
Linoleumbelag ist nach Beleg
ergänzt worden, die Decken
sind tiefer gelegt, um die
umfangreiche Verkabelung
aufnehmen zu können
(Bernhard Furrer)

Unten: Trotz Sanierung
erscheint die Fassade wie in
der Bauzeit (Dominique Marc
Wehrli)

bf. Denkmäler stehen im Leben der Gesellschaft und verändern sich mit ihr. Eine kontinuierliche Anpassung an die Nutzung erfuhr das Gebäude der Oberzolldirektion in Bern. Es war durch die Architekten Hans und Gret Reinhard und Werner Stücheli 1951/52 errichtet worden, Jahre nach dem während des Kriegs durchgeführten Wettbewerb. In vielen Einzelstapen und durch verschiedene Architekten wurden die Räume den neuen Anforderungen an Kommunikationstechnik, Sicherheit und Komfort angepasst und die Aussenhülle wurde saniert. Dabei gelang es, in intensivem Kontakt zwischen Bauherrschaft, Benutzerschaft, Architekten und Denkmalpflege Lösungen zu entwickeln, welche die heutigen Bedürfnisse erfüllen und dennoch die Substanz des Denk-

mals in den bedeutenden Teilen nicht antasten. Selbst das noch in kleinen Teilen bestehende originale Mobiliar wurde restauriert. Weiter konnten auch Fehler, die bei früheren Eingriffen entstanden, korrigiert werden. Die Aussenräume, zum grossen Teil in der Obhut der Stadt, sind integral erhalten.

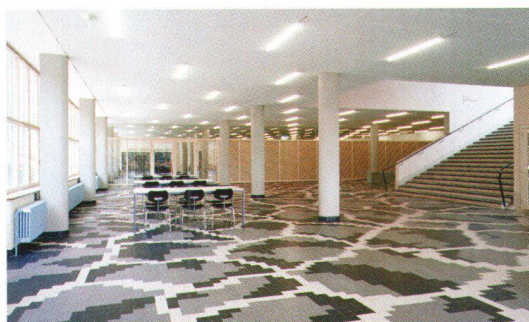
Oben: Die freie Halle mit der eleganten Spiraltreppe – der untere Teil wurde erhalten, ihre Fortsetzung darüber musste jedoch neuen Schulräumen Platz machen (Roger Frei)

Unten rechts: Als Ersatz für den oberen Teil der Spiraltreppe wurde eine neue ausserhalb der bestehenden Fassade angebaut (Roger Frei)

Unten links: Gartensaal mit neu eingebauter Mediathek im Hintergrund. Der originale Boden wurde stellenweise mit neuen Platten ergänzt (Roger Frei)

bf. Die völlige Neunutzung eines Gebäudes verlangt in der Regel grössere bauliche Veränderungen, die nicht einfach zu bewältigen sind. Das Wohlfahrtsgebäude der BBC war von Armin Meili als «Stadtkrone» von Baden erbaut worden. Bei der Umnutzung für die Berufsschule war das Ziel, die wichtigen Originalteile zu wahren, den Charakter des Baudenkmals zu respektieren und die wesentlichen Stellen wieder an den Originalzustand heranzuführen. Die Schwerpunkte bildeten dabei die Treppenanlagen, der Gartensaal und die Aula – diese gewissermassen öffentlichen Innenräume blieben weitgehend bestehen. Wenn möglich erhielten die Räume ihre originale Farbigkeit zurück, und spezifische Details wie Bodenbeläge und Beleuchtungskörper blieben bewahrt. In den Normgeschossen über der imposanten freien Halle dagegen wurden die nicht originalen Raumeinteilungen ausgebrochen, die Rohbaukonstruktion ertüchtigt und neue Räume für die Schulnutzung eingebaut. Eine grosse Herausforderung war die Sanierung der Hauptfassade. Wohl hätten die feingliedrigen Holzfensterelemente erhalten werden können, doch die geänderten Raumaufteilungen sowie Energie- und Unterhaltsfragen gaben den Ausschlag zum Entscheid der Bauherrschaft, sie mit speziell gezogenen

Aluprofilen nachbauen und den Sonnenschutz rekonstruieren zu lassen. In allen Bereichen der Fassade blieben aber einige Fenster im Original bestehen.

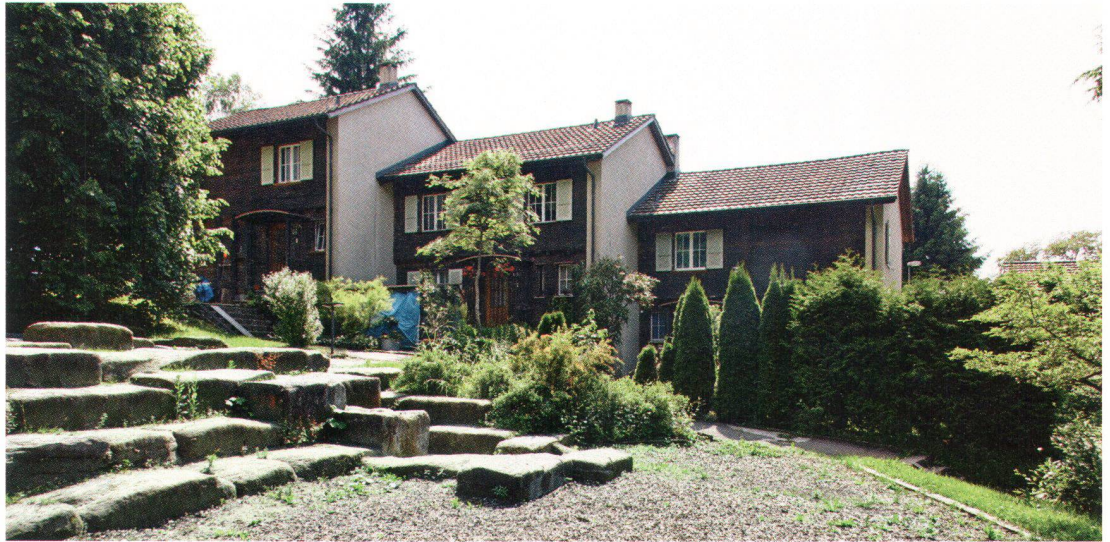
Oben: Die in Grundriss und Schnitt abgestaffelten Häuser (Bernhard Furrer)

Die Siedlung Hohliebi in Bern wurde 1946/47 von Architekt Walter Schwaar erbaut. Die kleinen, im Grundriss versetzten Einfamilienhäuser unter einfachen Satteldächern folgen der Hangneigung und sind daher im Schnitt gestaffelt. Eine Gesamtsanierung durch Architekt Peppino Vicini 1984/85 ging von der grösstmöglichen Schonung der originalen Bestandteile aus; Verputze und Brettverschä-

lungen der Fassaden, die reparierfähigen Fenster sowie der Grossteil der Ausstattungen blieben erhalten. Die Dächer waren neu einzudecken und wurden bei dieser Gelegenheit wärmetechnisch saniert. Zusätzliche Wärmeisolationen wurden auch bei einem Teil der Aussenwände und bei den Böden über den Kellern vorgenommen. Küchen und Bäder wurden erneuert.

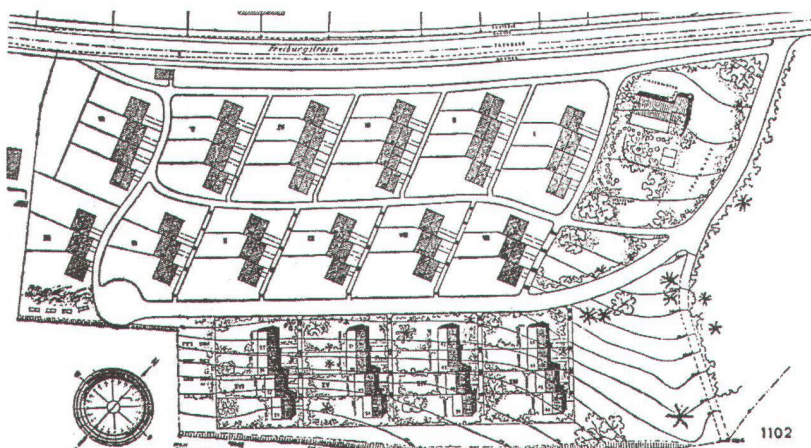
Unten links: Situationsplan der Bauzeit

Unten rechts: Aufnahme nach Fertigstellung

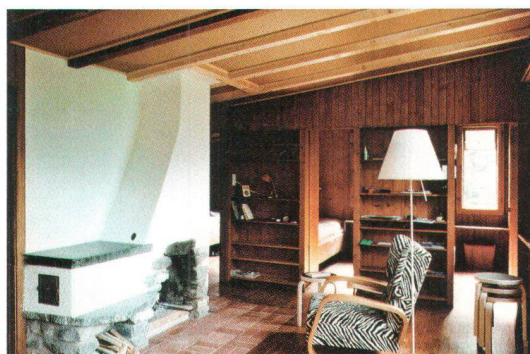
Oben: Ansicht von Nordwesten nach der Sanierung. Die Form des Hauses mit seinen versetzten Grundrissen und dem entsprechend gestaffelten, jedoch flächig durchgehenden Pultdach, das mit Welleternit gedeckt ist, ist unkonventionell – sie wendet sich entschieden ab von der üblichen Chaletromantik (Bernhard Furrer)

Das Haus Laeli am Hasliberg, das 1940 von der Schaffhauser Architektin Berta Rahm erstellt wurde, zeigt die damaligen Einschränkungen exemplarisch: Verwendung einheimischer Materialien, namentlich Feldsteine, Holz und Welleternit, Schlafräume, die in ihrer Grösse an Schlafwagenabteile erinnern, sparsamste Konstruktionen wie ein simples Pultdach.

Das im Dorf «Baracke» genannte Haus war dem Zerfall nahe, als es nach einem Eigentumswechsel mit all seinen Details konserviert und restauriert wurde. Wegen eindringenden Dachwassers vermoderte oder bereits einge-

stürzte Holzteile wurden in den originalen Rundholz- oder Kantholzkonstruktionen ersetzt, die alten Doppelfenster wieder gängig gemacht, die bestehenden Oberflächen lediglich gereinigt, Klinkerplattenböden ergänzt. Neu erstellt wurden die Einrichtungen von Küche, Bad und Sauna. Die Umgebung, namentlich die drei Linden und der mit Blöcken befestigte Feldsteinhügel, die im Zentrum des Entwurfs standen, wurde sorgfältig gepflegt.

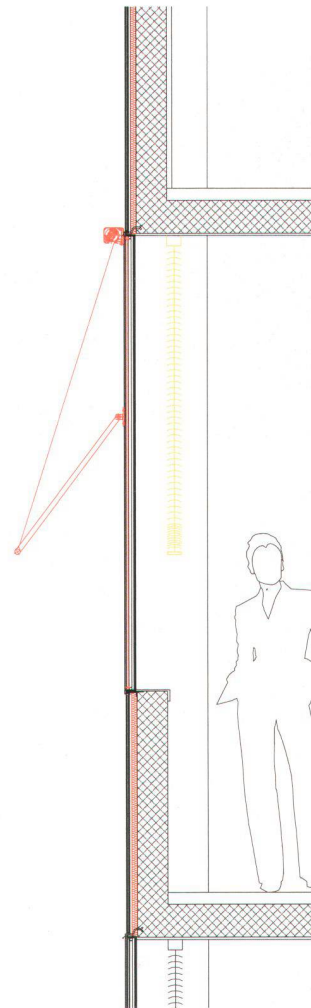
A droite : **Coupe sur la façade.**
Noir : existant
Jaune : démolé
Rouge : rajouté
(architectes, édité par Ps)

Pour remédier à ces défauts, la rénovation a consisté en trois mesures principales. Pour commencer, les verres simples ont été remplacés par des vitrages isolants mais les cadres métalliques originaux d'une extrême finesse ont été conservés. De plus, pour la protection contre le soleil, de nouveaux stores extérieurs en toile ont été montés sur la façade. Enfin, une mince couche d'isolation thermique a été posée entre la maçonnerie et les panneaux de façade des contrecœurs. Les ponts thermiques restants sur les piliers ont pu être atténués par une mince couche isolante, pratiquement invisible, à l'intérieur. En fin de compte, les problèmes ont été résolus en conférant à l'immeuble une nouvelle image qui n'altère pas l'aspect d'origine.

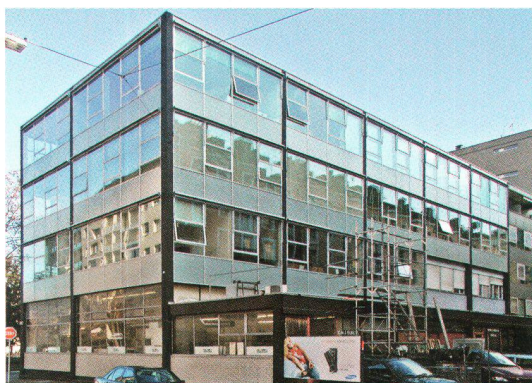
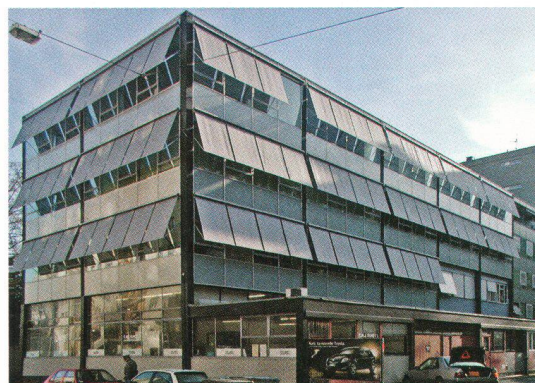
En bas : **Le bâtiment avant la rénovation (petit) et après, avec stores remontés et baissés** (architectes)

Même de nos jours, les grands espaces lumineux conviennent aux usages les plus divers. Cependant, la construction originale ne permettait pas l'activité administrative prévue. Les vitrages simples laissaient passer un bon pourcentage du rayonnement du soleil, si bien que la température intérieure dépassait régulièrement les 40° C en été. De plus, la position intérieure des stores originaux leur ôtait toute efficacité quant à la réduction d'apports énergétiques dans le bâtiment. Enfin, en l'absence totale d'isolation thermique, les températures chutaient rapidement en hiver lors de pannes de chauffage.

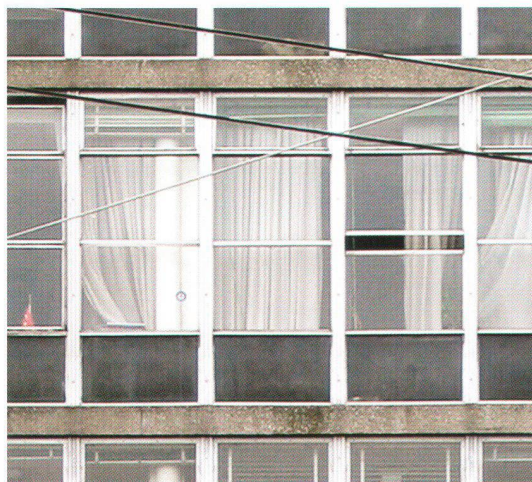
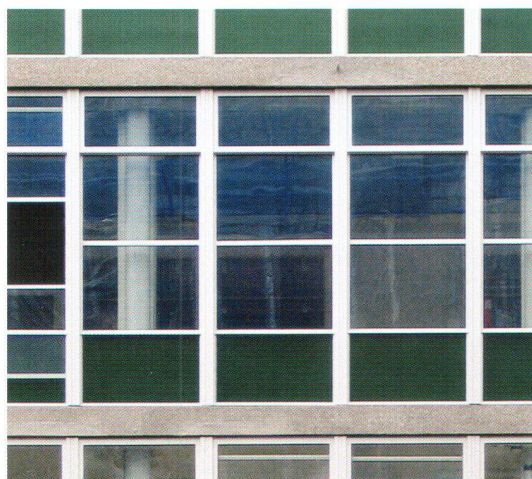
En bas: **Vue de la façade et détail du profil vertical entre les fenêtres avant et après la rénovation** (architectes/Fausto Pluchinotta)

Au fil des années, le fort fluage des dalles a provoqué le voilement des modules de façade dont les cadres, composés de simples tôles profilées en aluminium, n'offraient que peu de

résistance à la déformation. Ces mouvements ont entraîné le blocage de la plupart des fenêtres coulissantes.

La géométrie même des éléments métalliques et de leur support ayant été affectée, les façades existantes n'étaient évidemment plus à sauver. Pour l'intervention, le principe de la «reconstruction à l'aspect identique» a donc été adopté. Le coefficient thermique a été amélioré par la reconstruction de profils en aluminium isolés et de vitrages isolants.
