**Zeitschrift:** Heimatschutz = Patrimoine  
**Herausgeber:** Schweizer Heimatschutz  
**Band:** 108 (2013)  
**Heft:** 3: Das Heimatschutzzentrum = La maison du patrimoine

**Artikel:** Reichlich Hingabe, harte Arbeit und ein wenig Stolz = Beaucoup de passion, un travail intense et une certaine fierté  
**Autor:** Eberschweiler, Beat  
**DOI:** <https://doi.org/10.5169/seals-392090>

# Reichlich Hingabe, harte Arbeit und ein wenig Stolz

Beat Eberschweiler, Dr. phil., Kantonsarchäologe/Kantonaler Denkmalpfleger, Zürich

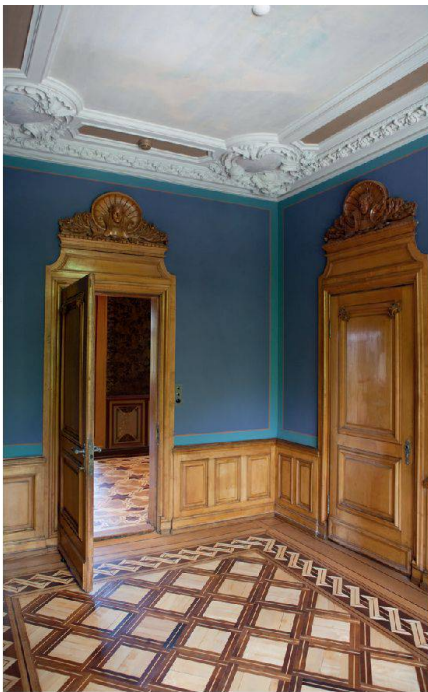
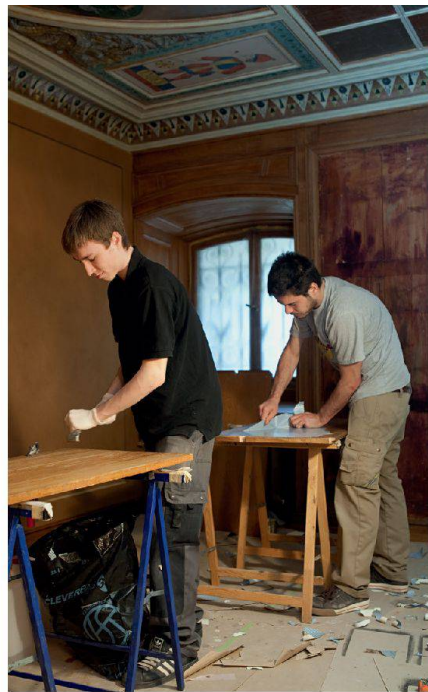
*Beaucoup de délicatesse pour le traitement des ornements en bois: travail à la main sur les différents éléments et entretien des sols avec des nettoyeurs doux et des huiles*

*Sorgfältiger Umgang mit den hölzernen Ausstattungselementen: viel Handarbeit an den Werkstücken, Pflege der Böden durch schonendes Reinigen und Ölen*

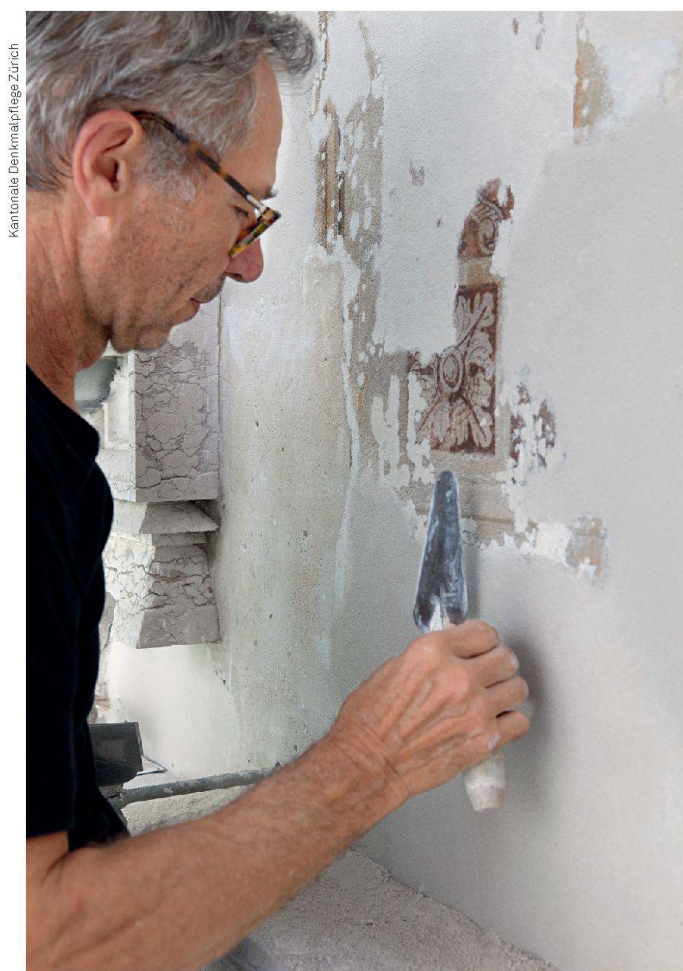
*Patient travail à la truelle sur la façade principale (à gauche). La Villa Patumbah après sa restauration: à l'extrémité supérieure, la corniche du toit reconstruite avec des acrotères en tôle de zinc*

*Geduldige Spachtelarbeiten an der Hauptfassade (links). Die Villa Patumbah nach der Sanierung: zuoberst der rekonstruierte Dachabschluss mit Zinkblech-Akroterien*

zeigt exemplarisch die Grundhaltung auf, wie sie überall im und am Haus gelebt wurde: «Auf den gesamten Kalksteinoberflächen wurde die Schmutzkruste mit Seifenwasser aufgeweicht und dann abgebürstet (Messing- und Wurzelbürsten). Die Seifenlaugewurde mit (Ochsengallenseife) und warmem Wasser angesetzt und mit Pinseln aufgetragen. In den Rindergallen sind polyzyklische Kohlenwasserstoffe enthalten, welche eine hohe Fettlösekraft aufweisen. Abschliessend erfolgte ein Abreiben der Oberflächen mit feuchten Schwämmen. In dieser Weise wurden alle Kalksteinoberflächen gereinigt. Durch die Reinigung erhielten die Fassaden eine beruhigte, gleichmässige Erscheinung ohne dass aber Alter und Zeitwert verfälscht wurden» (nach Gregor Frehner, Restaurator und Steinbildhauer).
