**Zeitschrift:** Heimatschutz = Patrimoine  
**Herausgeber:** Schweizer Heimatschutz  
**Band:** 108 (2013)  
**Heft:** 3: Das Heimatschutzzentrum = La maison du patrimoine

**Artikel:** Reichlich Hingabe, harte Arbeit und ein wenig Stolz = Beaucoup de passion, un travail intense et une certaine fierté  
**Autor:** Eberschweiler, Beat  
**DOI:** <https://doi.org/10.5169/seals-392090>

# Reichlich Hingabe, harte Arbeit und ein wenig Stolz

Die Villa Patumbal begeisterte Ende des 19. Jahrhunderts mit ihrer unglaublichen plastischen und farblichen Üppigkeit, wurde aber gleichzeitig wegen ihrer unzürcherischen Pracht kritisch beäugt. Die Sanierung und Restaurierung der Villa stellte die Stiftung als Eigentümerin und die beteiligten Akteure vor ebenso spannende wie anforderungsreiche Aufgaben. Einblick in ein nicht alltägliches Projekt.

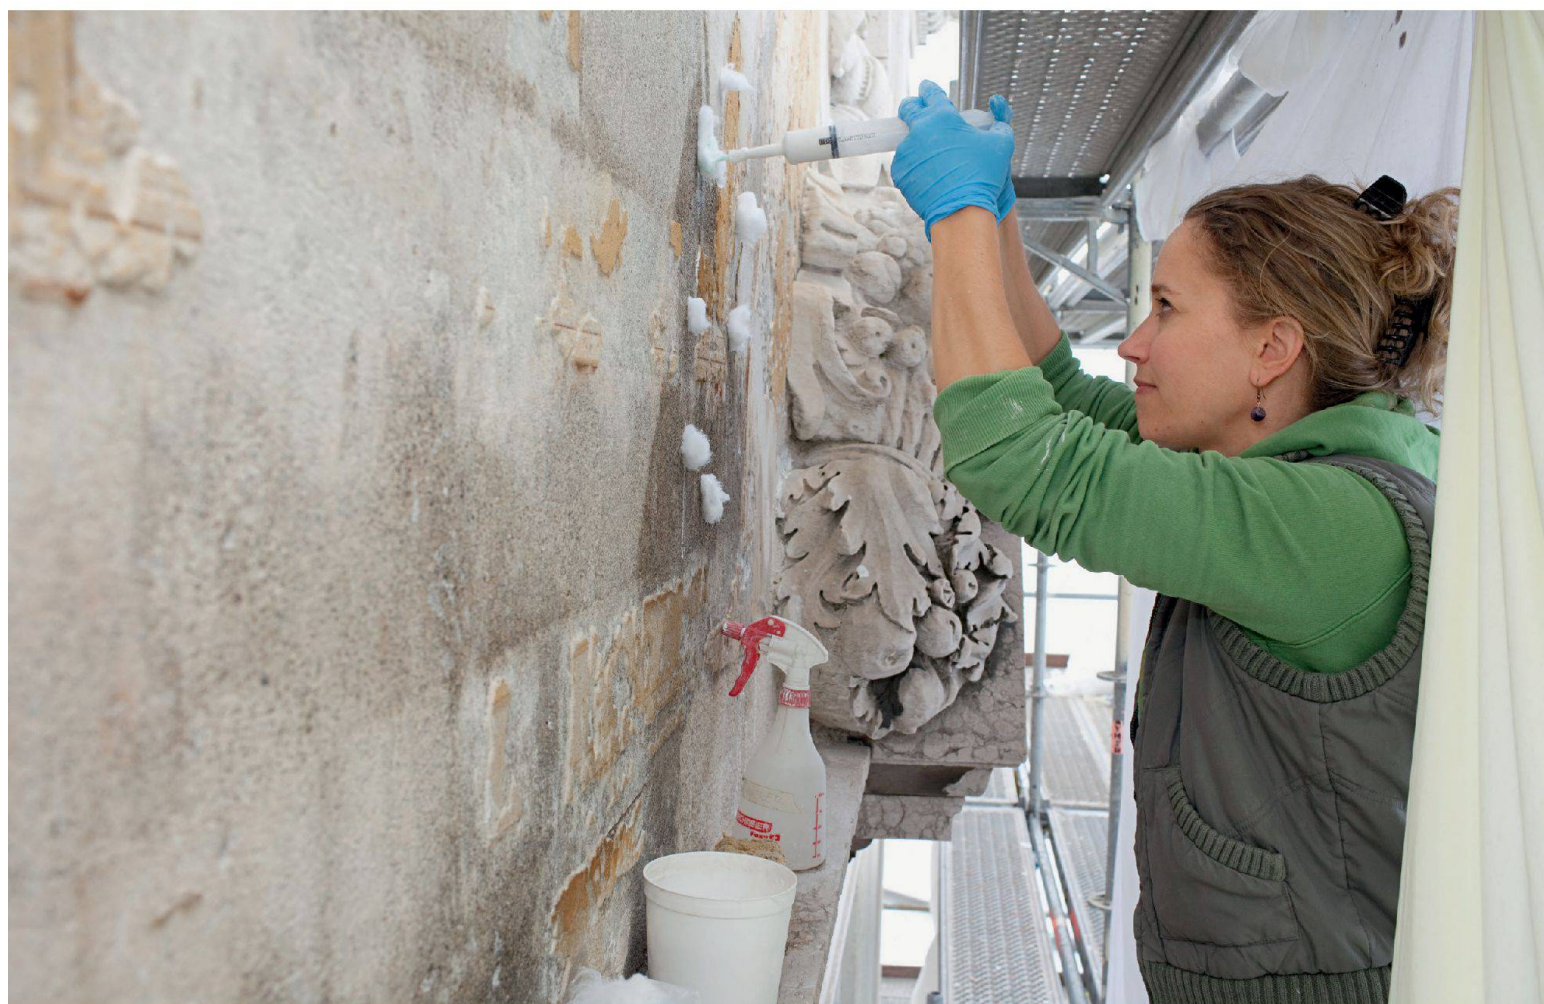
Mit fachgerechten Injektionen werden an der Aussenfassade Hohlstellen im Verputz aufgefüllt.

*Traitement des trous dans le revêtement de la façade par des injections de produits spécialement étudiés*

In vielen Bereichen wurde Neuland betreten, weil es auch für die erfahrensten Fachleute immer wieder neuartige Aufgabenstellungen gab. Ein Beispiel: Anstelle des in Zürich üblichen Sandsteins wurden Marmor und verschiedene andere Kalksteine verbaut, entsprechend mit unterschiedlichen Schadensbildern: Risse, Abbröckelungen, Abplatzungen, Verzuckerungen, Verkrustungen, Farbveränderungen. Eine der schliesslich umgesetzten Lösungen

zeigt exemplarisch die Grundhaltung auf, wie sie überall im und am Haus gelebt wurde: «Auf den gesamten Kalksteinoberflächen wurde die Schmutzkruste mit Seifenwasser aufgeweicht und dann abgebürstet (Messing- und Wurzelbürsten). Die Seifenlauge wurde mit «Ochsengallenseife» und warmem Wasser angesetzt und mit Pinseln aufgetragen. In den Rindergallen sind polyzyklische Kohlenwasserstoffe enthalten, welche eine hohe Fettlösekapazität aufweisen. Abschliessend erfolgte ein Abreiben der Oberflächen mit feuchten Schwämmen. In dieser Weise wurden alle Kalksteinoberflächen gereinigt. Durch die Reinigung erhielten die Fassaden eine beruhigte, gleichmässige Erscheinung ohne dass aber Alter und Zeitwert verfälscht wurden» (nach Gregor Frehner, Restaurator und Steinbildhauer).

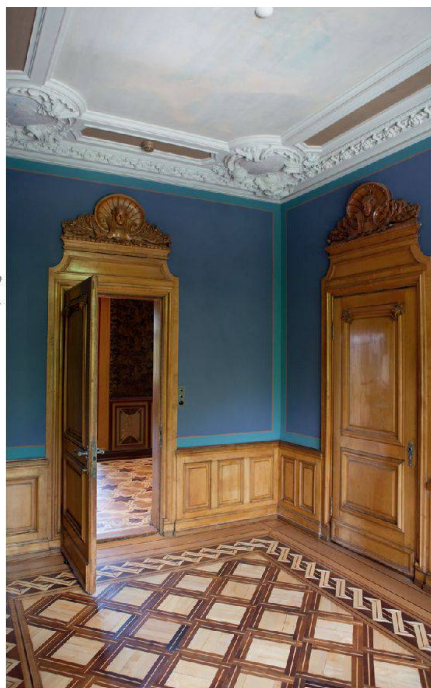
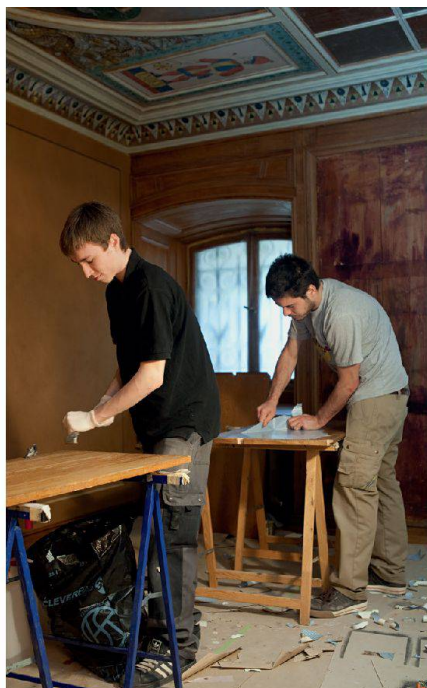
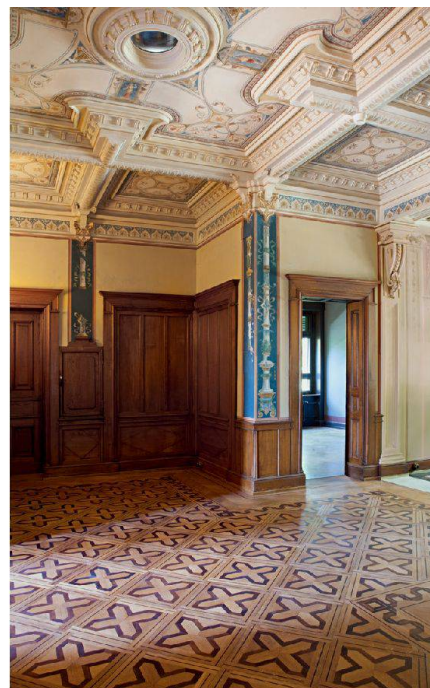
*Beaucoup de délicatesse pour le traitement des ornements en bois: travail à la main sur les différents éléments et entretien des sols avec des nettoyeurs doux et des huiles*

*Sorgfältiger Umgang mit den hölzernen Ausstattungselementen: viel Handarbeit an den Werkstücken, Pflege der Böden durch schonendes Reinigen und Ölen*

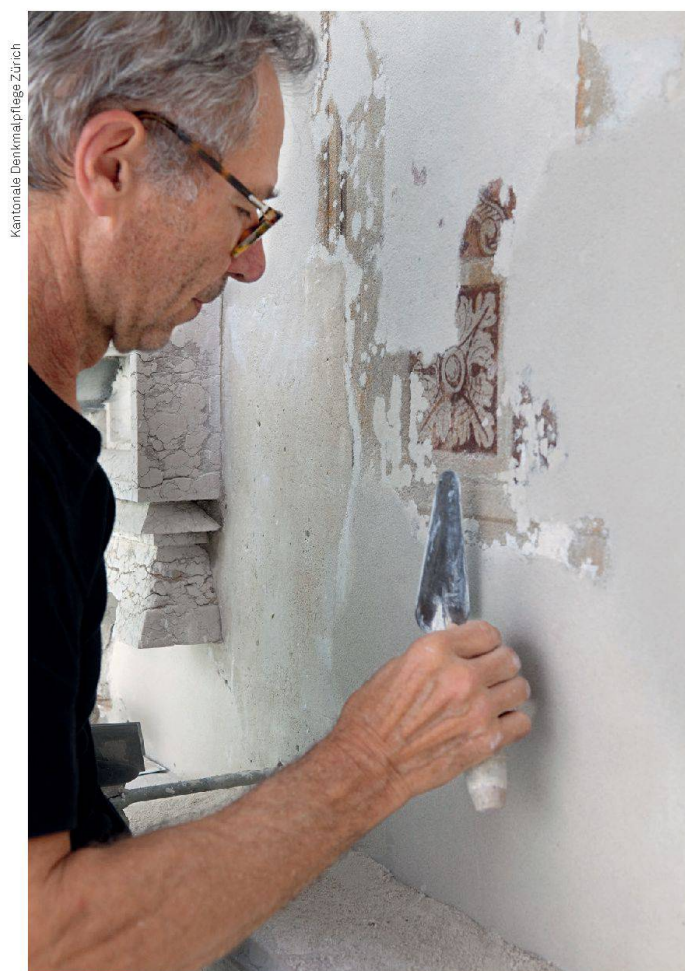
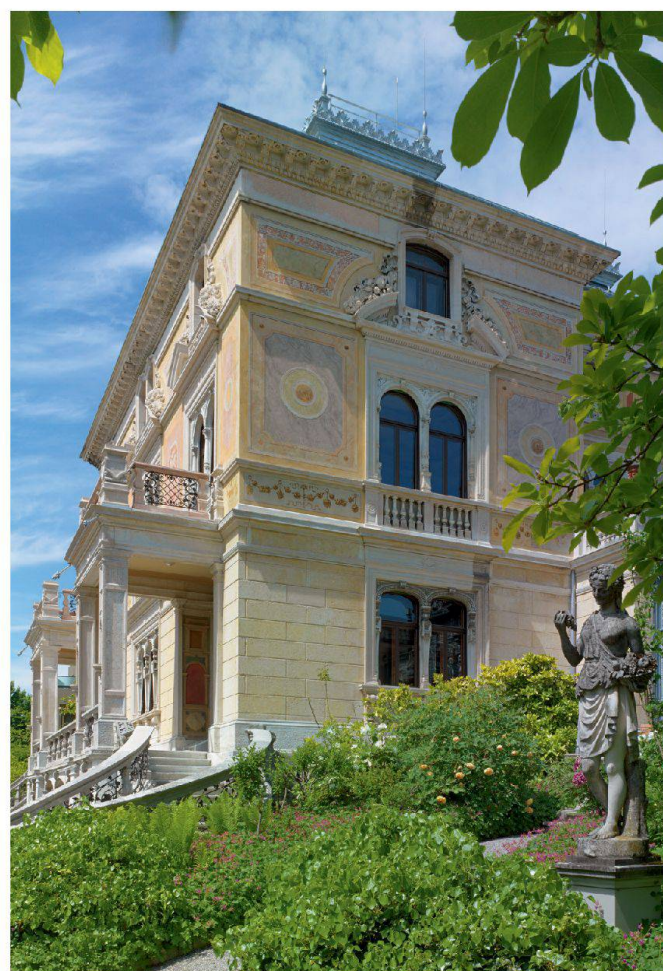
*Patient travail à la truelle sur la façade principale (à gauche). La Villa Patumbah après sa restauration: à l'extrémité supérieure, la corniche du toit reconstruite avec des acrotères en tôle de zinc*

*Geduldige Spachtelarbeiten an der Hauptfassade (links). Die Villa Patumbah nach der Sanierung: zuoberst der rekonstruierte Dachabschluss mit Zinkblech-Akroterien*
