WERTVOLLE BAUTEN DER 1950ER-JAHRE IM ZUKÜNTIGEN «BÜRGENSTOCK RESORT»

Hollywoodglamour unter Denkmalschutz

Zwischen den Hotels auf dem Bürgenstock NW liegt im «Waldpark Ost» eine einzigartige Anlage aus den 1950er-Jahren, gebildet aus einem nierenförmigen Freibad mit Unterwasserbar und verschiedenen Kleinbauten. Aktuell werden die Bürgenstock-Hotels einer Gesamterneuerung unterzogen. Um das Baudenkmalensemble zu erhalten, muss es instand gestellt und weiter unterhalten werden. Voraussetzung ist, dass es ins neue Resort eingebunden und von diesem genutzt werden kann.

Meret Speiser, Architektin/Kunsthistorikerin, Luzern

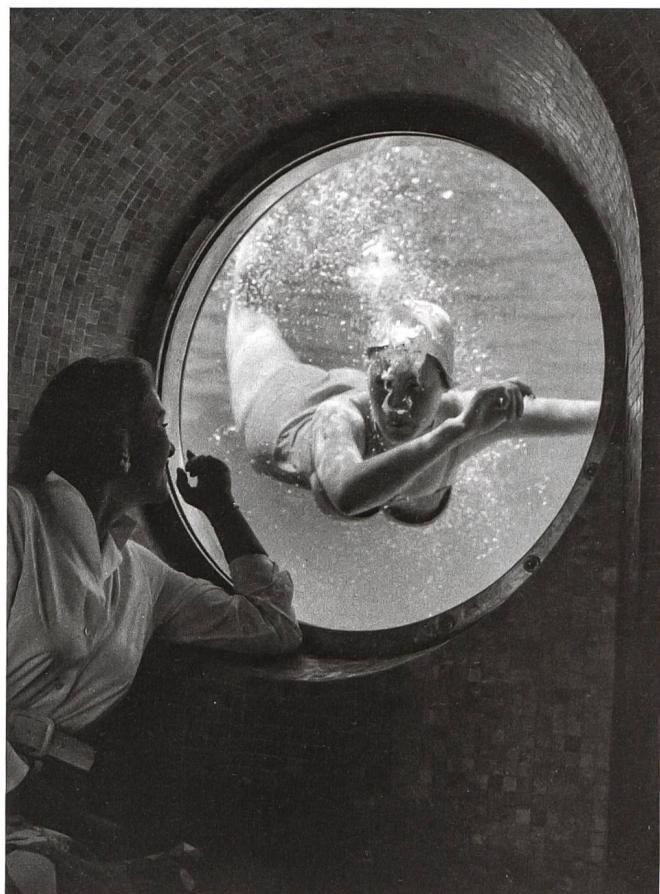
Die Attraktion der Unterwasserbar: der Blick durch eines der drei Bullaugenfenster ins Schwimmbecken.

L'aqua-bar est une véritable attraction grâce à ses trois hublots donnant sur le bassin de natation.

bassin de douche extérieure et trois mâts pour drapeaux font partie intégrante de la piscine du Bürgenstock. Le bar a été aménagé en contre-bas du bassin et trois hublots panoramiques offrent une vue sur le bassin dont les parois et le fond sont habillés de mosaïques de verre de couleur turquoise. Deux éléments conservés dans leur état d'origine font également partie intégrante du parc: un petit pavillon arrondi abritant le vestiaire ainsi qu'une gloriette située en son point culminant; tous deux furent dessinés par l'architecte lucernois Otto Dreyer. Dans les années 1980, la gloriette a dû être remplacée par une construction nouvelle. Toutes les constructions sont nichées dans un environnement rappelant le paysage désertique de la Californie, avec des rochers artificiels et des plantes exotiques, contrastant fortement avec l'univers alpin du Bürgenstock. Une soixantaine d'années plus tard, les hôtels du Bürgenstock font aujourd'hui l'objet d'un programme complet de réhabilitation soutenu par un investisseur arabe: les hôtels historiques seront entièrement réaménagés, agrandis ou remplacés par des constructions

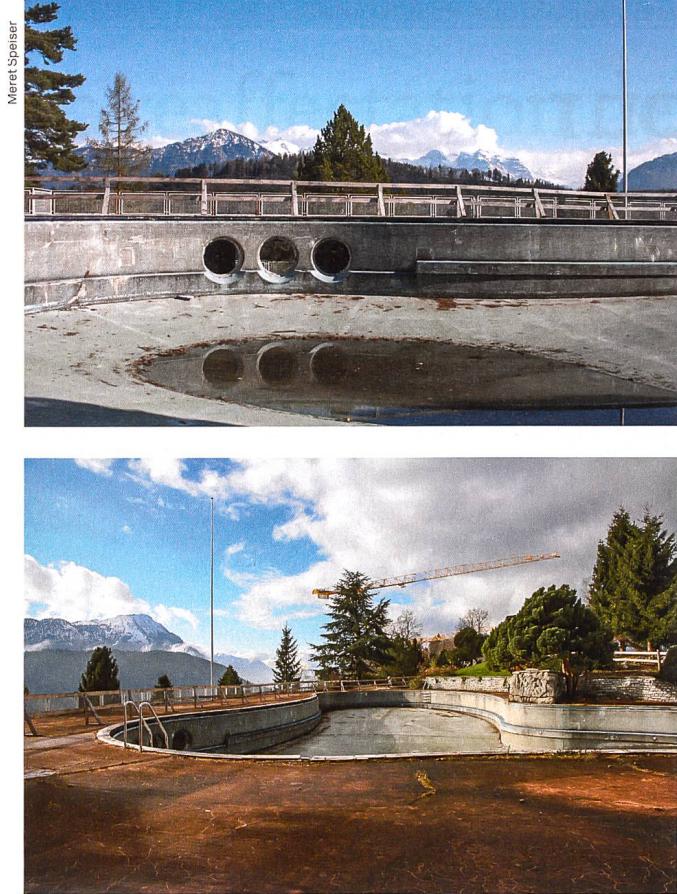
Das Bürgenstock-Freibad mit den drei Unterwasserfenstern (2014/15)

La piscine du Bürgenstock et ses trois hublots donnant sur le bassin (2014/15)

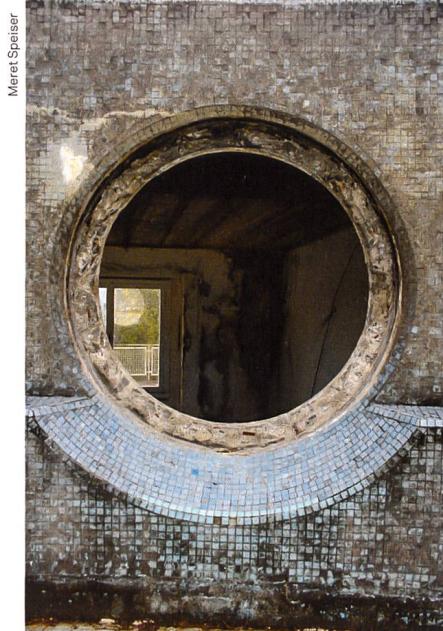
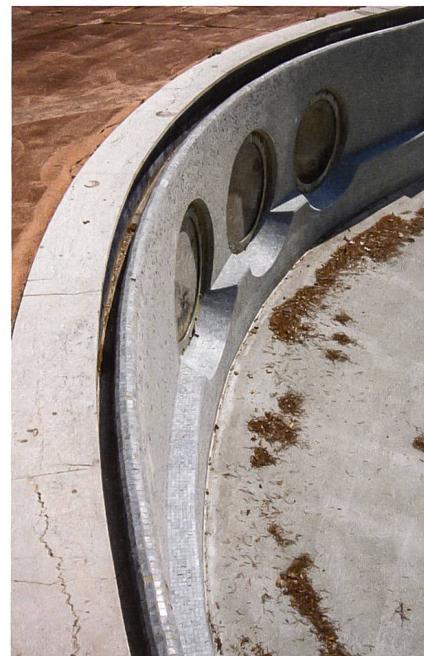
Le concept de restauration prévoit la réfection du pourtour du bassin, des hublots, de la mosaïque de verre du fond et des parois du bassin et le maintien du système d'écoulement des eaux.

Das Restaurierungskonzept sieht vor, dass die Randeinfassung des Beckens, die Unterwasserfenster, die Glasmosaiksteine und das originale Rinnendetail erhalten bzw. wiederhergestellt werden.

Restaurierungskonzept des Fachgremiums Denkmalpflege
 Im Falle des Waldpark Ost wurde von einem Fachgremium Denkmalpflege ein Restaurierungskonzept erarbeitet. Das Gremium, welches eigens für die aktuellen Neuerungen auf dem Bürgenstock ins Leben gerufen wurde, setzt sich aus Vertretern von Fachstellen, Politik, Bauherrschaft sowie einem Bundesexperten zusammen. Die Grundlage des Restaurierungskonzepts bildet eine umfassende Dokumentation der Gesamtanlage mit detaillierte Beschrieben, Fotos und Planunterlagen. In einem zweiten Teil werden, mithilfe der *Leitsätze zur Denkmalpflege in der Schweiz*, die Ziele für eine Restaurierung definiert und begründet. Darauf basierend wurde ein konkretes Massnahmenkonzept erstellt. Dabei wurde berücksichtigt, dass für eine zukünftige Weiternutzung gewisse Anpassungen und Zugeständnisse unabdingbar sind. Für die Ziele wie auch die entsprechenden Massnahmen wurden deshalb verschiedene Prioritätsstufen festgelegt: Massnahmen der Priorität I sollen den Erhalt und die Authentizität des Baudenkmals sichern. Im Falle des Freibades handelt es sich dabei um den Erhalt bzw. die Wiederinstandstellung der nierenförmigen Beckenform, der umlaufenden Rand einfassung mit hellen Kalksteinplatten, der Unterwasserfenster, der Glasmosaiksteine, des originalen Rinnendetails und damit verbunden der Lage des Wasserspiegels. Mit den Massnahmen der Priorität II werden Veränderungen in Form von Anpassungen an heutige Normen und Standards berücksichtigt. Konkret geht es beim Freibad um die Reduktion der Beckentiefe, den Bau eines zusätzlichen Einstiegs, eine neue Unterwasserbeleuchtung, den Rückbau des Sprungbrettes und die Erneuerung der Schwimmbadtechnik. In einem dritten Teil wird die Empfehlung der Denkmalpflege aufgezeigt und begründet. Ebenfalls werden allfällige Konsequenzen bei Abweichungen von den empfohlenen Massnahmen erläutert. Diese hätten den Verlust von entscheidenden Merkmalen des Originals und damit auch des Denkmalwertes zur Folge.

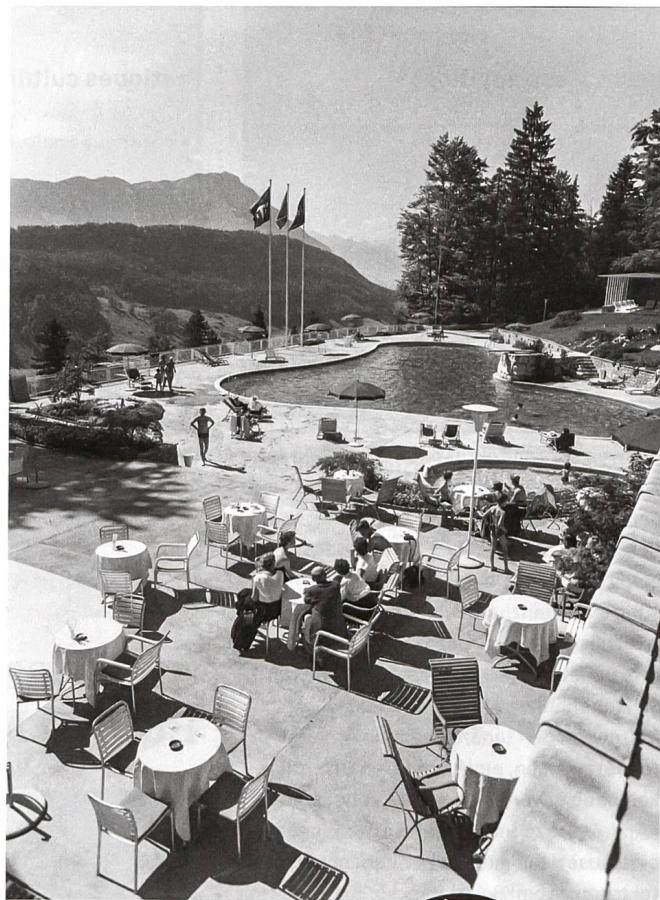
La piscine du Bürgenstock, 1954

Das Bürgenstock-Freibad, 1954
