**Artikel:** Hollywoodglamour unter Denkmalschutz = Glamour hollywoodien sous

**Autor:** Speiser, Meret

WERTVOLLE BAUTEN DER 1950ER-JAHRE IM ZUKÜNFTIGEN «BÜRGENSTOCK RESORT»

# Hollywoodglamour unter Denkmalschutz

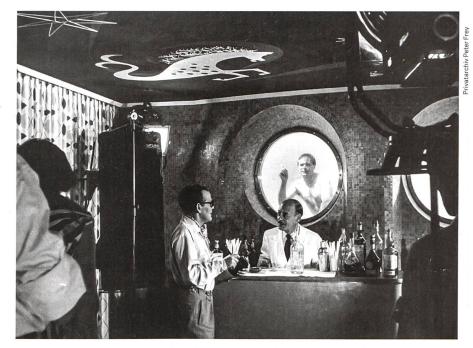
Die Unterwasserbar 1954, während der Er-öffnung des Schwimm-bads

L'aqua-bar en 1954 au moment de l'inaugura-tion de la piscine

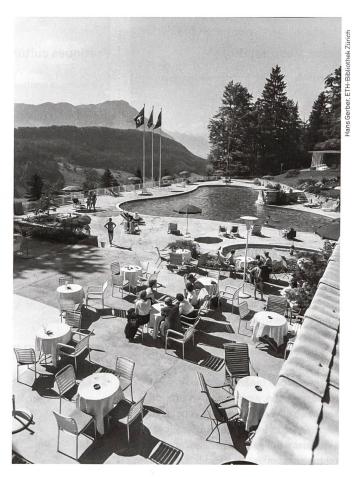
La piscine du Bürgenstock, 1954 Das Bürgenstock-Freibad, 1954

Le concept de restauration prévoit la réfection du pourtour du bassin, des hublots, de la mosaïque de verre du fond et des parois du bassin et le maintien du système d'origine d'écoulement des eaux.

Das Restaurierungskonzept sieht vor, dass die Randeinfassung des Beckens, die Unterwasserfenster, die Glasmosaiksteine und das originale Rinnendetail erhalten bzw. wiederhergestellt
