Zeitschrift: Heimatschutz = Patrimoine
Herausgeber: Schweizer Heimatschutz
Band: 111 (2016)
Heft: 2: Erhaltenswerte Nutzungen = Affectations dignes de protection

Artikel: Hollywoodglamour unter Denkmalschutz = Glamour hollywoodien sous protection
Autor: Speiser, Meret
DOI: <https://doi.org/10.5169/seals-658119>

WERTVOLLE BAUTEN DER 1950ER-JAHRE IM ZUKÜNFTIGEN «BÜRGENSTOCK RESORT»

Hollywoodglamour unter Denkmalschutz

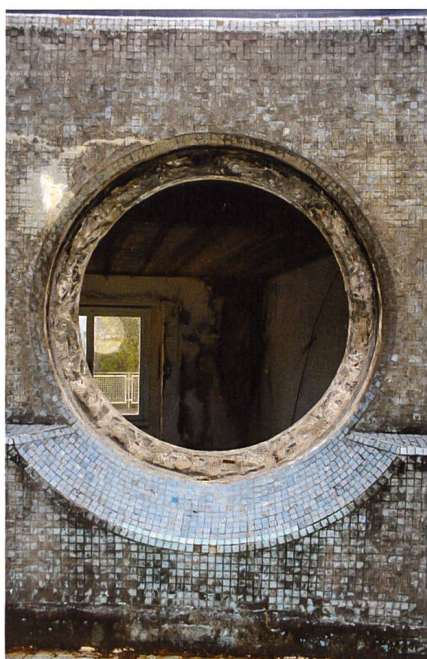
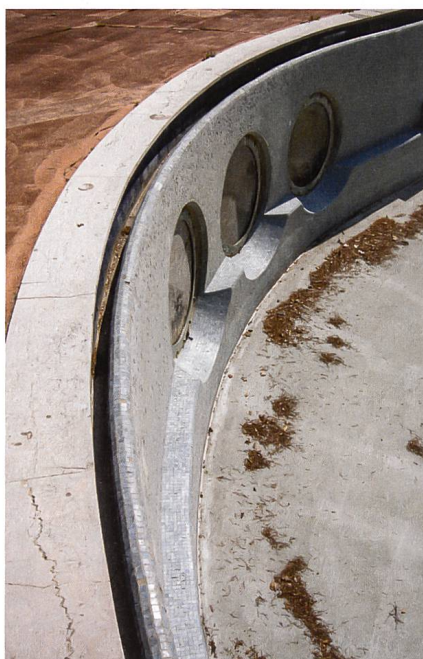
Le concept de restauration prévoit la réfection du pourtour du bassin, des hublots, de la mosaïque de verre du fond et des parois du bassin et le maintien du système d'origine d'écoulement des eaux.

Das Restaurierungskonzept sieht vor, dass die Randeinfassung des Beckens, die Unterwasserfenster, die Glasmosaiksteine und das originale Rinnendetail erhalten bzw. wiederhergestellt werden.
