# Was war für die Restauratoren der Schlossruine Farnsburg wegleitend?

Autor(en): **Bohny, F. / Kamber, August / Roth, Carl**

Zeitschrift: **Heimatschutz = Patrimoine**

Band (Jahr): **29 (1934)**

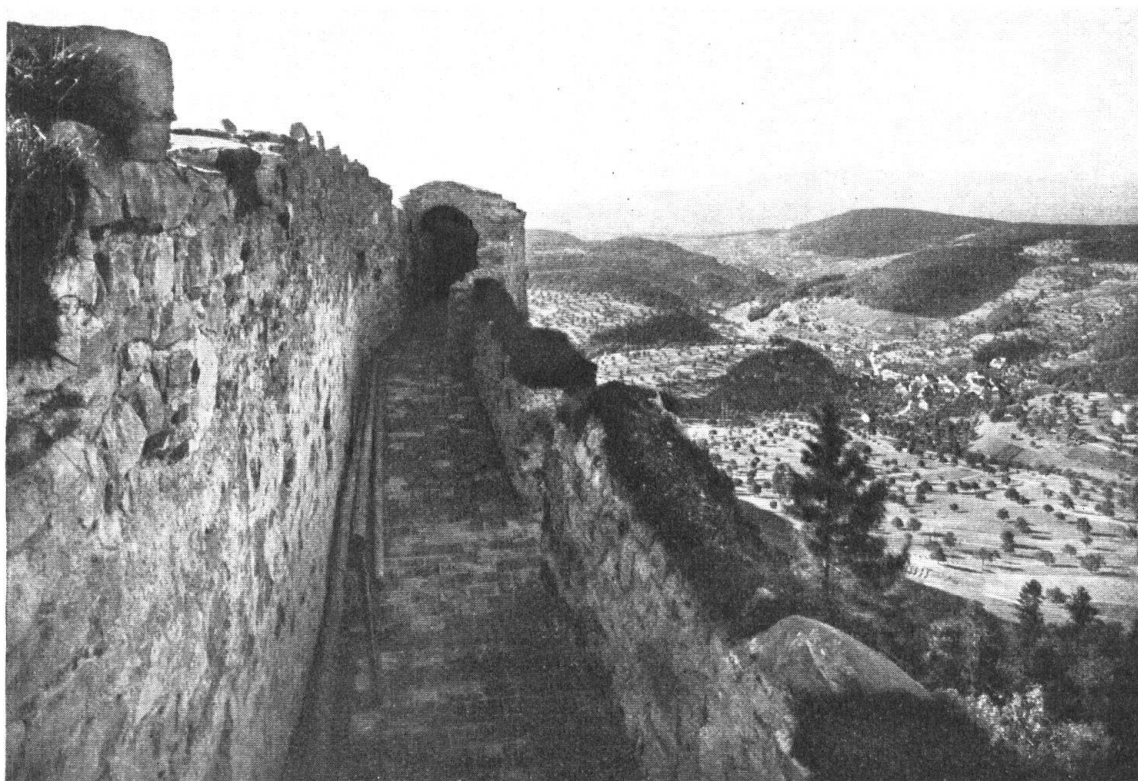
Ausblick vom instandgestellten und wieder zugänglich gemachten Wehrgang auf der Schildmuer. —  
Panorama du chemin restauré de ronde.

Was nun den vom Einsender gerügten Aufstieg auf den Wehrgang der Schildmuer betrifft, so ver-

hält es sich damit folgendermassen. Der Einsender ist offenbar der irrümlichen Meinung, dieser Aufstieg habe überhaupt im Mittelpunkt des ganzen Instandstellungswerkes gestanden. Sonst hätte er nicht geschrieben: «Um zu dieser neuerstellten Wendeltreppe zu gelangen, waren weitere Kunstbauten erforderlich.» Die Sache verhält sich vielmehr so, dass eine starke Stützung der in ihrem Weiterbestehen höchst gefährdeten, dem völligen Auseinanderbersten nahen Schildmauer notwendig war. Das Studium dieser Stützungsbaute, die aus technischen Gründen mächtiger aufgeführt werden musste als zuerst geplant war, liess die Idee entstehen, durch Aussparung eines Treppenschachtes im Innern dieser Stütze den Aufstieg auf den erhaltenen Wehrgang der Schildmauer wieder zu ermöglichen. Der ursprüngliche Aufstieg führte über den Dachboden des Palas der Burg, von dem man durch eine heute noch sichtbare Türöffnung auf den Wehrgang gelangte. Dass es sich beim heutigen Aufstieg nicht um etwas Ursprüngliches handeln kann, zeigt deutlich die eingemeisselte Jahreszahl 1931 über dem Zugang zur Treppe. Die zur Belichtung der Wendeltreppe angebrachten Lichtöffnungen erheben durchaus nicht den Anspruch, als «Schießscharten» gedeutet zu werden, wie es der Einsender tut. Sie sind vielmehr, um in der Sprache der Burgenbauleute zu reden, ganz gewöhnliche «Heiterlöcher».

Es ist nicht einzusehen, warum die zur Stützung der Schildmauer ohnehin notwendige Strebe nicht dazu hätte benützt werden sollen, um dem Besucher der Farnsburg den herrlichen Ausblick, den man von der Höhe der Schildmauer herab geniesst, ohne irgendwelchen Nachteil für die Ruine zu verschaffen. Jedenfalls ist die vorhandene Lösung dem vom Einsender empfohlenen Aussichtsturm auf der obern Weid bei weitem vorzuziehen. Abgesehen davon, dass dieser Aussichtsturm bedeutend teurer zu stehen gekommen wäre als die Treppe in der ohnehin notwendigen Strebe, wäre es wohl gründlich verfehlt gewesen, neben die Farnsburg einen solchen Turm zu stellen. Die Burg hat den Berg, auf dem sie gelegen ist, zu dominieren, und sie darf nicht durch einen neuen, sie überhöhenden Bau nachträglich aus ihrer herrschenden Stellung verdrängt werden. Etwas Derartiges wäre schlimm, nicht aber der jetzige in keiner Weise störende Aufstieg auf die Schildmauer. Das Gesagte mag genügen, um die Leser des «Heimatschutz» über die Absichten zu unterrichten, welche die Restauratoren der Farnsburg bei ihrem Werke geleitet haben. Als Festungsbauwerk aus dem spätern Mittelalter verfügt die Farnsburg über ein wehrtechnisches Raffinement wie sonst keine Burg des Basellandes. Es hat sich darum gewiss gelohnt, die interessante Wehranlage wieder aus dem Schutte herauszuarbeiten.

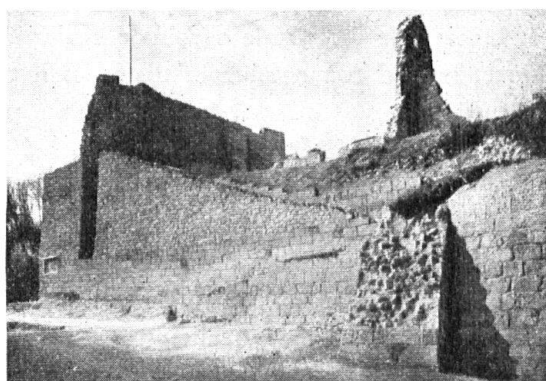
Der auf Grund der Ausgrabungsergebnisse ergänzte Aufstieg zur obern Burg. — La montée à la cour supérieure d'après le résultat des fouilles.
