Autor(en): **Schmid, Alfred A.**

Zeitschrift: **Heimatschutz = Patrimoine**

Denkmalpflege — Theorie und Praxis

Zur Restaurierung der Einsiedler Klosterfassade.

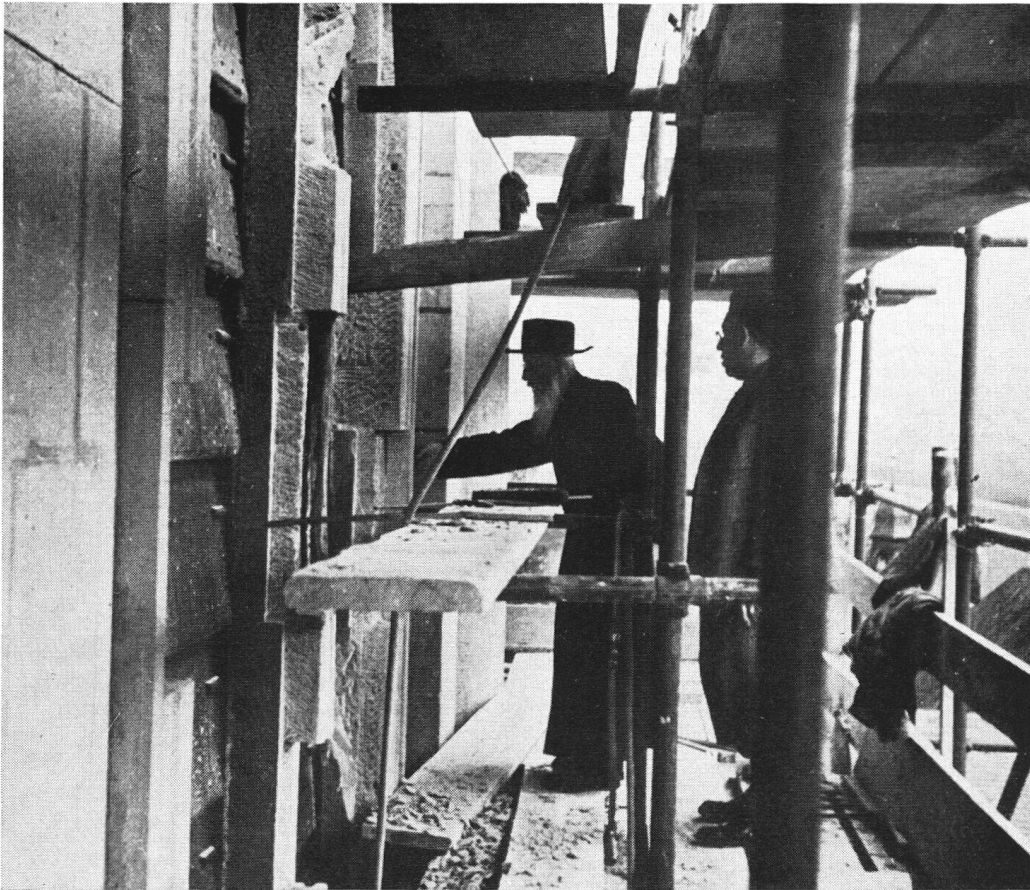
An der Westfassade der Stiftskirche Einsiedeln (1719–1726). Schallfenster am obersten Geschoß des Nordturmes (1949). An Gewände und Mittelpfosten sind die verwitterten Teile abgetragen; der Ersatz besteht überwiegend in zu dünnen Vorblendungen (siehe Text S. 82).

reichender Größe behelfen. Beschädigte Quader in der Fassadenfläche brauchen, sofern sie eine Stärke von über 12 cm aufweisen, nicht durchgehend ersetzt zu werden. Es genügt unter Umständen, sie nur teilweise auszubrechen und durch sogenannte Läufer zu ersetzen, deren Tiefe freilich mindestens 10–12 cm betragen muß; daneben müssen allerdings Binder in genügender Zahl stehen bleiben, um den Mauerverband statisch zu sichern. Ein Vorblenden von Platten in ungenügender Dicke, wie es vor allem am Nordturm leider vorkam, ist unsachgemäß und kann durch das ‚Kriechen‘ und ‚Stoßen‘ dieser sogenannten Steher zu einer statischen Gefährdung des Baues führen, abgesehen von der größern Anfälligkeit sol-
