Das Bourbaki-Panorama wird renoviert : Restauratoren warnen vor möglichen Gefahren

Das Bourbaki-Panorama wird renoviert

von Heinz Schwarz, Restaurator SKR, Kriens

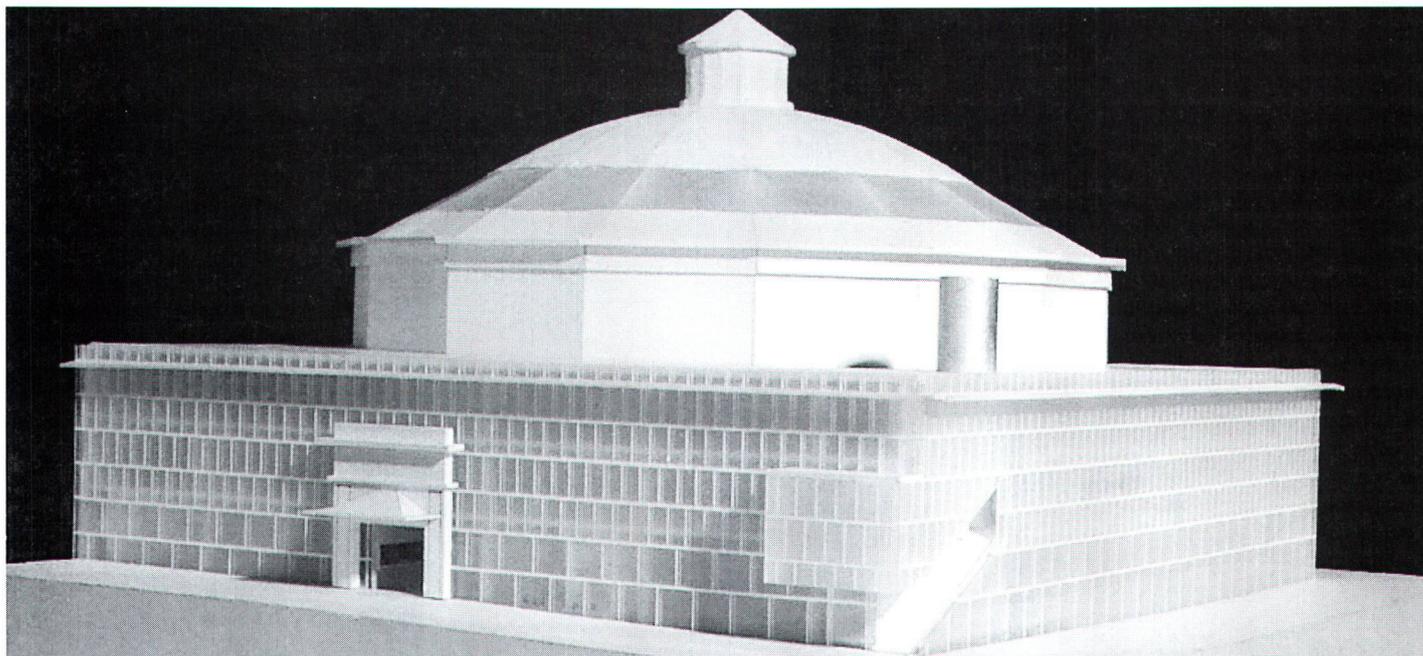
Das Panoramagebäude soll durch einen gläsernen Vorbau «eingekleidet» werden.
On projette d'entourer la rotonde du Panorama d'un bâtiment de verre.

Die Verantwortlichen müssen in erster Linie die Erhaltung des kunsthistorischen bedeu-tenden Gemäldes und des Bauwerks als Hauptzweck ihrer Aufgabe sehen. Der geplante überdimensionierte Glasbau ist äusserst fragwür-dig, da er die Sicht auf die ein-zigartige Panoramarotunde massiv beeinträchtigt. Zudem dürfte der heute noch weit und offen empfundene Lö-wenplatz dannzumal erheblich kleiner erscheinen. Die Ver-einsspitze und der Stadtrat sollten unbedingt Sanierungs-varianten den Vorzug geben, die unter Berücksichtigung der bestehenden Struktur nur Massnahmen zum Erhalt des Gesamtkunstwerks und der Liegenschaft vorsehen. Da-durch könnte auch die gegen-wärtig gefährdete Eingangs-halle mit Portal als Ganzes er-halten werden! Die immer

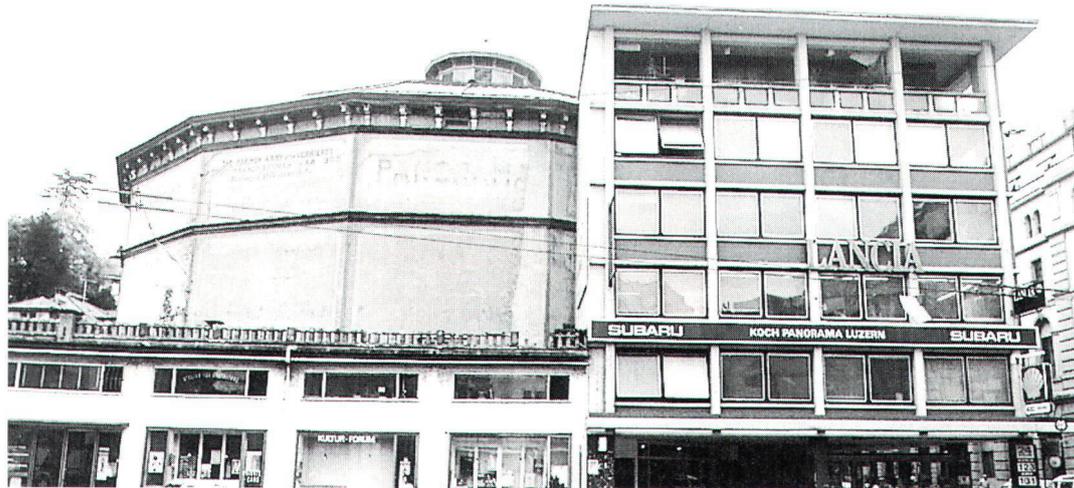
Die Restauratoren befürchten, dass die Malereien des Panoramas durch den Abbruch des fünf-geschossigen Betonbaues (rechts) beschädigt werden könnten.

Les restaurateurs craignent que les peintures du Panorama ne souffrent des travaux de démolition de l'annexe bétonnée à cinq étages (à droite).

gen Betoneckbaus, und die da-bei entstehenden Erschütte-rungen sind nicht zu unter-schätzen. Das Vorhaben der Unterkellerung der Rotunde mit einem Untergeschoss birgt für das Gemälde wegen der teilweisen felsigen Unterlage und den damit verbundenen Sprengarbeiten ein nicht trag-bares Risiko.

Wie oder ob das gefährdete Bild die vorgesehenen Bau-etappen überstehen wird, wagt niemand zu prophezeien. Auch die erhöhte Luftfeuch-tigkeit, die während den vor-gesehenen Baumassnahmen auftreten, kann gravierende Schäden an Bildträger und Malschicht verursachen.
