# Comment définir des règles applicables? : Restaurer le patrimoine moderne

Autor(en): **Baertschi, Pierre**

Zeitschrift: **Heimatschutz = Patrimoine**

Band (Jahr): **99 (2004)**

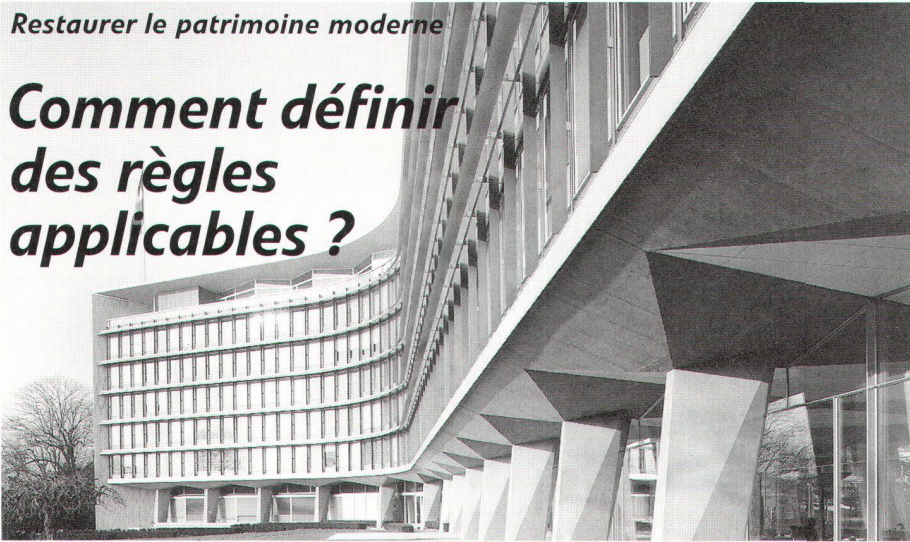
Der 1959-60 von Tschumi & Burckhardt erbaute Hauptsitz der Nestlé in Vevey gehört zu den ersten modernen Bauten der Romandie, die kürzlich renoviert wurden. (Bild R.Gindroz)

*Le siège de Nestlé à Vevey qui fut construit en 1959-1960 par Tschumi & Burckhardt fait partie des premiers bâtiments modernes de Romandie ayant récemment fait l'objet d'une rénovation*

En Suisse romande, le premier cas significatif de restauration d'un immeuble témoin du patrimoine moderne et posant des problèmes de ce type a été celui de l'immeuble abritant le siège de Nestlé à Vevey. Construit en 1959-1960 par les architectes Jean Tschumi & Burkhardt, cet édifice comportait des éléments de façades industrialisés qui donnaient des signes de fatigue et qui ne répondaient plus aux besoins actuels. Le remplacement de ces éléments fut entrepris avec grand soin sous la conduite du bureau d'architectes Richter et Dal Rocha. Le prix rapporté au m<sup>2</sup> de la façade (environ 1'600.- Fr./m<sup>2</sup>) fut bien entendu plus onéreux qu'un remplacement qui aurait été exécuté selon les standards et gammes de productions actuels. Au terme des travaux, l'aspect extérieur de l'édifice demeurait presque inchangé, les dimensions des profils et surfaces vitrées étant quasiment identiques. L'immeuble fut inscrit à l'inventaire par le Service vaudois des monuments historiques.

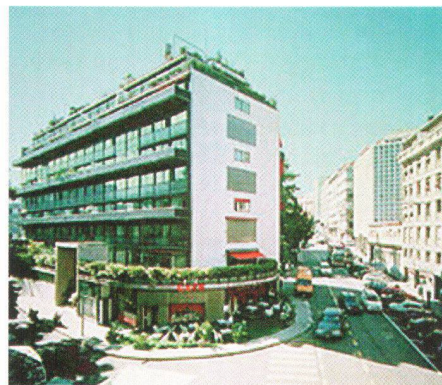
1931-32 von Le Corbusier und Pierre Jeanneret erstellt: das Haus Clarté in Genf. (Archivbild)  
L'immeuble Clarté à Genève édifié en 1931-1932 par Le Corbusier et Pierre Jeanneret (Archiv)

Un autre bâtiment exceptionnel pose un problème de restauration d'envergure. Il s'agit de l'immeuble «Clarté», édifié en 1931-1932 à Genève par les architectes Le Corbusier et Pierre Jeanneret en collaboration avec l'entrepreneur Wanner. L'immeuble remis en état il y a une trentaine d'années a urgemment besoin d'une nouvelle campagne de restauration. Si les travaux conduits à l'époque ont permis à l'édifice de conserver une bonne part de son caractère d'origine, aujourd'hui se pose un problème lancinant suite à la mise en faillite de l'un des propriétaires. Ce dernier possédait plus de la moitié des parts de l'immeuble, lequel est entré depuis plusieurs années en régime de copropriété. Une mise aux enchères de ces lots est donc programmée par la Fondation de valorisation des actifs de la Banque

Malgré un classement du bâtiment comme monument historique intervenu en 1986, cet état de propriété a rendu difficile l'engagement de travaux de restauration d'un coût de plusieurs millions. Toutefois, grâce à une action concertée, un projet de restauration a été finalement élaboré et son développement est en cours. L'intérêt architectural du bâtiment, qui constitue à l'évidence un patrimoine non seulement d'intérêt national, mais également international, impose en effet un strict respect des états et matériaux d'origine, ainsi qu'une adhésion des actuels et futurs habitants à cet objectif de sauvegarde.

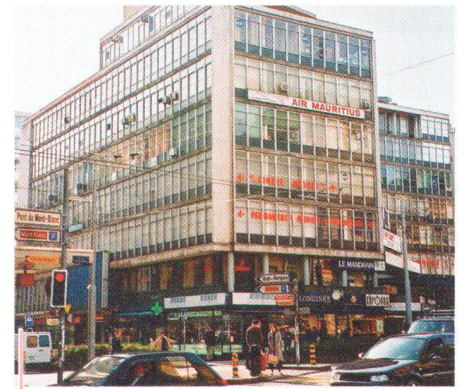
Hauptfassade des 1951-54 entstandenen Mont Blanc-Zentrums von Joseph Saugey. (Bild A. Kern)  
La façade principale du centre Mont Blanc réalisée de 1951 à 1954 par Joseph Saugey (photo A. Kern)

Un autre cas analogue est le complexe Mont-Blanc Centre à Genève, qui abrite notamment la salle du cinéma Plaza.

Après diverses étapes jalonnées notamment par la délivrance d'un permis de construire autorisant un remplacement des façades, une demande de classement déposée par la Société d'Art public genevoise et un arrêté de classement pris au cours du mois de mars 2004 - une décision contestée par le propriétaire - l'intervention sur l'enveloppe du bâtiment a finalement consisté en un remplacement des éléments de façades. Le corps principal du complexe a été édifié entre 1951 et 1954 par l'architecte Joseph Saugey. Ces éléments de façades en aluminium et verre développés à l'époque en partenariat avec Alusuisse étaient les premiers de ce type à avoir été construits dans notre pays.
