Zeitschrift: Jahrbuch des Bernischen Historischen Museums
Herausgeber: Bernisches Historisches Museum
Band: 35-36 (1955-1956)

Artikel: Grabungen auf der Engehalbinsel bei Bern 1956
Autor: Müller-Beck, Hansjürgen
DOI: <https://doi.org/10.5169/seals-1043657>

GRABUNGEN AUF DER ENGEHALBINSEL BEI BERN 1956

HANSJÜRGEN MÜLLER-BECK

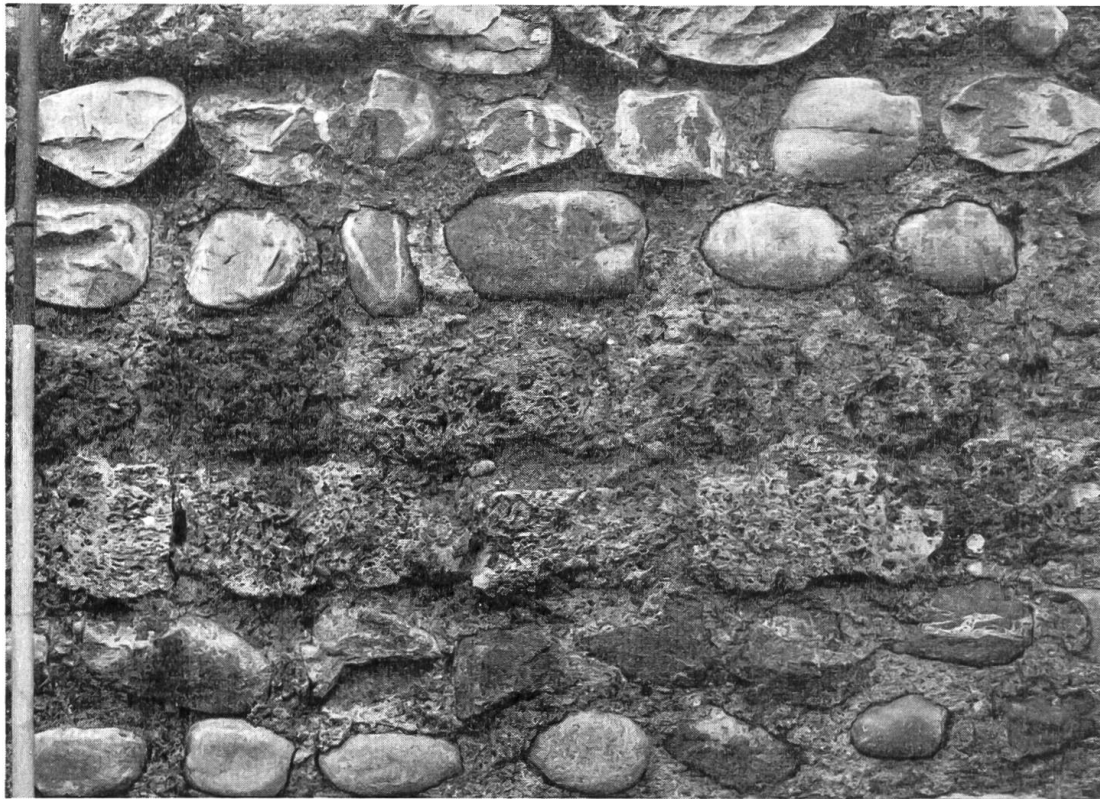
Abb. 7. Doppelreihe von Tuffsteinquadern in der Rückwand des östlichen Trapezanbaues und zur Fluchthaltung behauene Geschiebe. M. etwa 1:9.

Anbaues bis auf 2,30 m, die ursprüngliche Höhe der Umfassungsmauer ist an keiner Stelle vorhanden und kann auch sonst nicht mehr eindeutig bestimmt werden. In der Rückwand des Anbaues sind 1,60 m über dem Boden kleinere Tuffsteinquader eingefügt (Abb. 7), die vielleicht eine ornamentale Weiterführung der Linie der Abdecksteine darstellen könnten. Wäre dies der Fall, würde sich eine Höhe der Arena-Umfassung von 1,80 m ergeben (einschließlich der Decksteine). Es ist aber keineswegs ausgeschlossen, daß die Gesamthöhe den höchsten noch erhaltenen Teilen der Rückwand des trapezförmigen Anbaus entsprach und mit 2,30 m oder sogar noch etwas mehr anzunehmen wäre. Die sichtbaren Innenfronten aller Mauern sind sorgsam ausgefugt und mit einem sauberen Fugenstrich versehen, wie er noch Jahrhunderte später in Gebrauch gewesen ist. Trotz des unterliegenden Fugenstriches ist zumindest das eigentliche Arenarund zusätzlich mit zwei Lagen Grob- und einer Schicht Feinputz beworfen (Abb. 6; 8) und anschließend weiß übertüncht worden. Wahrscheinlich ist dieser Verputz einer zweiten, zeitlich späteren Arbeitsperiode — etwa einer Renovation — zuzuweisen, denn eine unmittelbar anschließende Überdeckung des ausgezeichneten Fugenstriches erscheint recht unwahrscheinlich. An einer einzigen Stelle fand sich eine leichte Rotfärbung der Wand, die aber bedauerlicherweise so gering war, daß nicht mehr zu entscheiden ist, ob damit Reste einer ehemaligen roten Bemalung³ oder, zumal die Verfärbung gerade im Bereich einer älteren Grabung auftrat, nur Spuren eines dunkleren Ziegelfragmentes vorliegen.

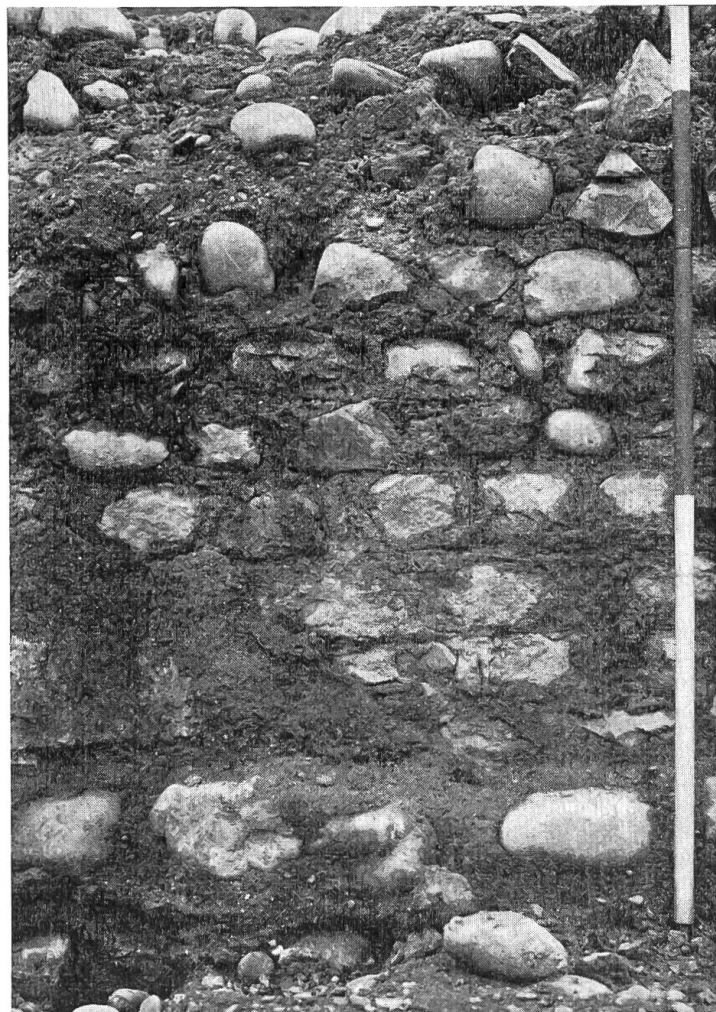
Abb. 8. Arenamauer 3 m Nord von P4. Unten: Vorfundament und Arenaboden, darüber: Mauer mit Fugenstrich, und links: Grob- mit überlagerndem, bemaltem Feinputz. M. etwa 1:11.

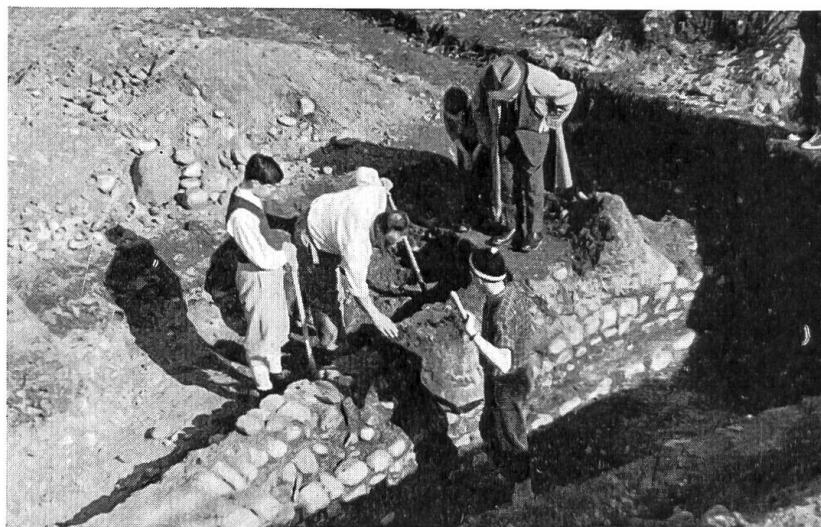
Abb. 10. Beginn der Grabung in Schnitt I. Arenamauer nur in geringer Höhe erhalten (s. Abb. 4).

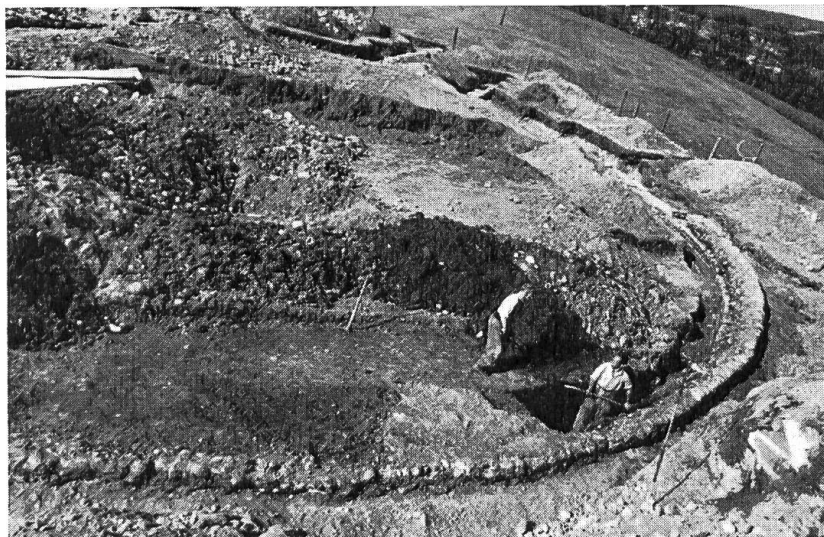
Abb. 11. Freilegung der Umfassungsmauer in Schnitt VIII (s. Abb. 4).
 Im Hintergrund die Seitenmauern des Zuganges.

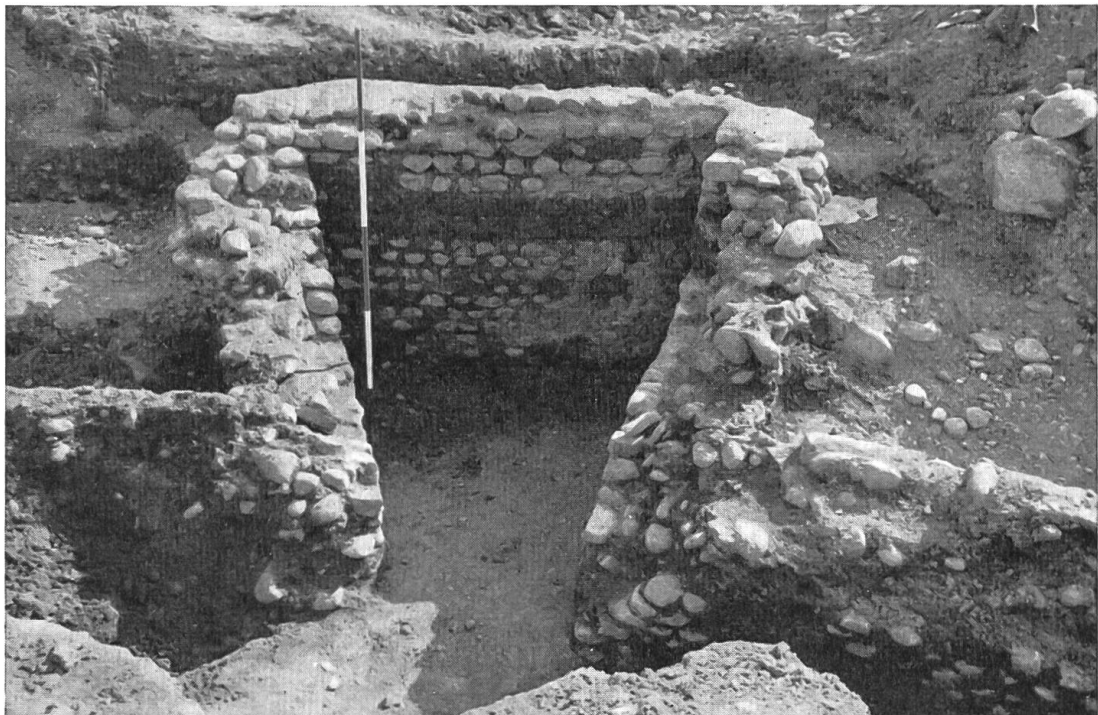
Abb. 13. Trapezanbau während der Freilegung. An der Rückwand Tuffblockstreifen. Im Eingang vorn rechts Türwange erkennbar. (Meßstab mit 50-cm-Einteilung.)

Holzkonstruktionen innerhalb der Arena sind an zwei Stellen belegt: einmal im Bereich des Haupteinganges und zum anderen im Zugang zum trapezförmigen Anbau. In den Mauerköpfen seitlich des Haupteinganges erscheinen klare Spuren aufgehender Holzbalken (Abb. 12; 18), die als seitliche Pfosten einer größeren Toranlage gedeutet werden können. Im Untergrund zwischen den beiden Pfosten fanden sich Reste einer schweren Steinsetzung (Abb. 8), die als Fundierung der Schwelle des wahrscheinlich doppelflügeligen, breiten Tores anzusehen sind. Auf Grund der hinter dem Tor nach außen ansteigenden Rampenböschung des Zuganges ist anzunehmen, daß die Torflügel nach innen aufschlugen, eine Konstruktion, die zugleich auch eine stärkere Sicherung des Abschlusses gegen innen erreicht. Ein Verriegelungsstein etwa in der Mitte der Torbreite konnte nicht festgestellt werden, so daß als Schwelle am ehesten ein einfacher Holzbalken mit Riegelloch vorhanden gewesen sein muß. Der Eingang des mit der Arena im Verband aufgeführten Anbaues besitzt Spuren seitlicher Türgewände (Abb. 13; 18), wie auch einer eingemauerten

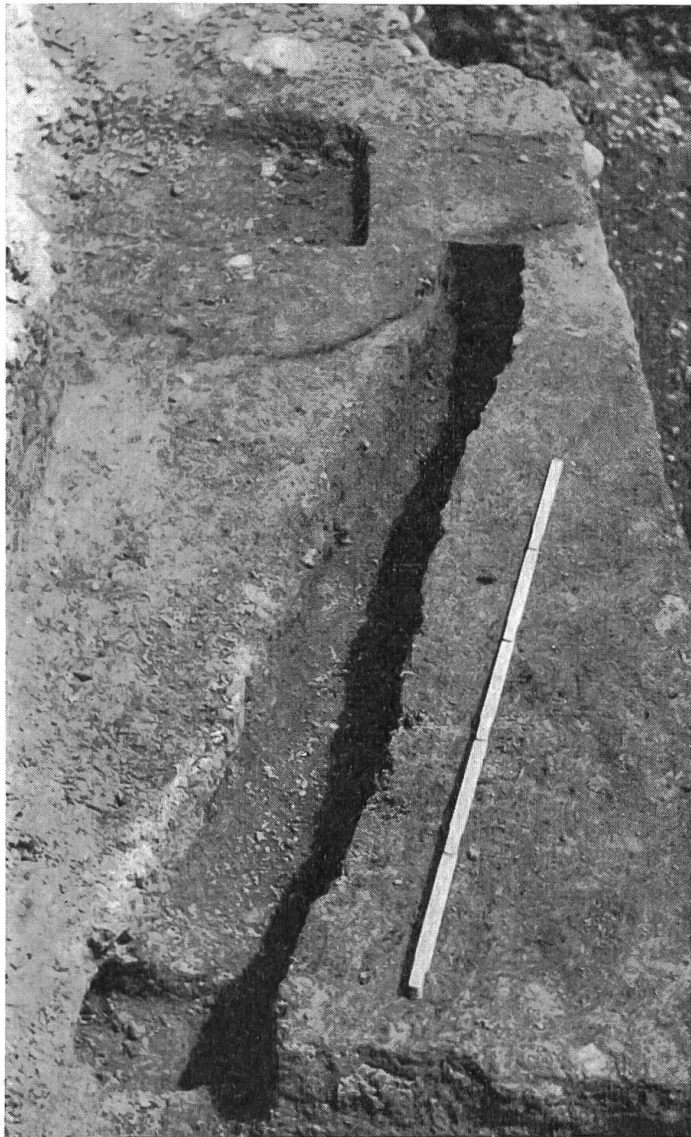
Abb. 22. Holzverstärkungen im Südwall. Vorn: Kreuzpunkt und Längszüge. Nach hinten laufend: Querzug mit Pfostenloch der rückwärtigen Verspannung links vom Ende (heller Fleck, s. a. Abb. 21). M. etwa 1:17.

hölzernen Kasteneinbauten mehr oder weniger quadratischer Form an. Die Innenkonstruktion des Walles wird vielmehr durch eine lockere, aber durchaus zweckentsprechende Zugkombination gebildet. In der Verbindung mit der inneren Balkenwand konnten leicht schräg, nie senkrecht nach hinten führende Querzüge aus Rundhölzern von 20—30 cm Stärke und bis zu 6,50 m Länge beobachtet werden (Abb. 22). Die Verbindungsart zwischen Innenwand und Querzügen ist vorläufig nicht zu sichern. Nagelungen erscheinen nach Ausweis der Nagelfunde zwar gelegentlich, im allgemeinen scheint aber einfache Zargung (Überplattung) vorzuherrschen. Die Querzüge weisen sowohl in vertikaler wie horizontaler Richtung unterschiedliche Abstände zueinander auf. Die Enden der Querzüge sind durch nicht sehr hohe, durchschnittlich 20 cm starke senkrechte Pfosten, die in den Untergrund eingesenkt sind, verspannt (Abb. 21; 22). Die Verbindung zwischen Spannpfosten und
