Artikel: Grabungen auf der Engehalbinsel bei Bern 1956

GRABUNGEN AUF DER ENGEHALBINSEL BEI BERN 1956

HANSJÜRGEN MÜLLER-BECK

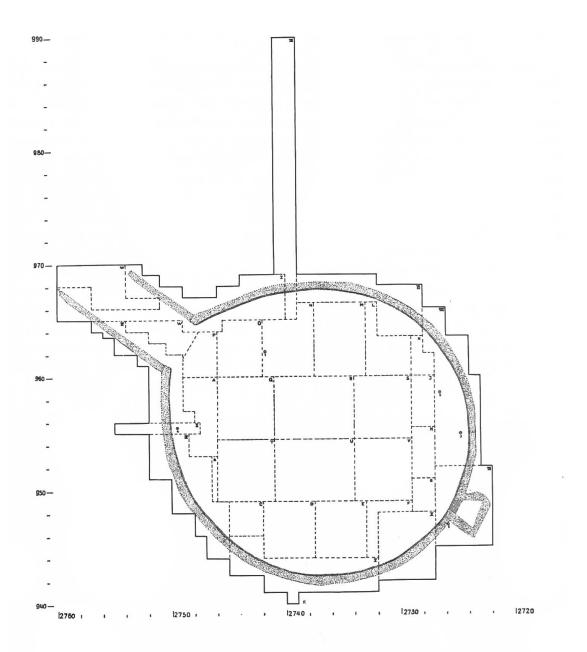
Abb. 4. Arena: Grabungsübersicht. I—X Hauptschnitte, A—W Innenflächen, 1—5 Münzfunde (s. S. 313). M. 1:400.

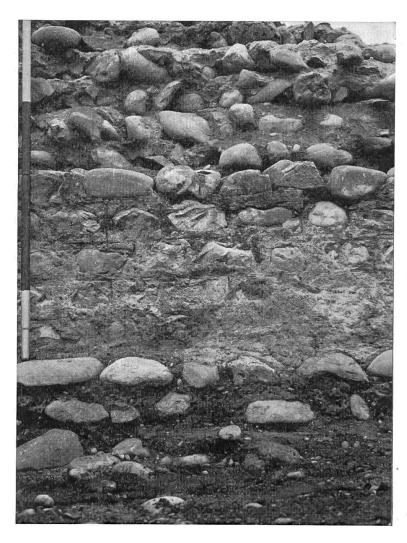
Abb. 5. Arenamauer bei P2-Nord (Innenwand). Unten: Vorfundament, Mitte: Bollenmauer mit Fugenstrich, oben: geschichteter Innenkern. M. etwa 1:12.

Die Ausführung sämtlicher vorhandener Mauern ist relativ einfach. Nach Eintiefung des Arenaraumes in die den Untergrund bildenden Rückzugsschotter wurde der Rand der so entstehenden Grube einhäuptig ausgemauert. Die durchschnittlich 50—60 cm starke Mauer der Arena besitzt ein 20—30 cm tief gegründetes Fundament, das in Form des typischen römischen Vorfundamentes nach innen um durchschnittlich 10 cm vorstößt (Abb. 5). Die Mauern des Einganges und des Anbaues, deren Stärke bisweilen beträchtlich

wechselt, besitzen kein spezielles Fundament, sondern sind teilweise unmittelbar dem unterlagernden Grund aufgesetzt, bzw. nur wenig in ihn eingesenkt. Sämtliche Mauern bestehen aus größeren, teilweise zur Haltung der Fluchten behauenen Geschiebe (Abb. 5), die durch einen ziemlich beischlagreichen, sehr festen Mörtel miteinander verbunden sind. Im sauberer ausgeführten Nordabschnitt der Umfassungsmauer wird eine in der Richtung abwechselnde Schrägschichtung der einzelnen Steinlagen des Mauerkernes in Fischgrätenform (Abb. 5) deutlich erkennbar. Auf Grund der häufigen Beobachtung von Tuffsteinbruch entlang der gesamten Umfassungsmauer, vor allem aber wegen der Auffindung von Bauteilen selbst (Abb. 18), darf ein durchgehender oberer Abschluß zumindest der Arena mit großen, im Querschnitt nahezu halbkreisförmigen Mauerdeckeln (Abb. 6) aus Tuffstein angenommen werden. Die Breite der der Arenamauer entsprechend leicht gekrümmten Deckel bleibt mit im Durchschnitt 60 cm etwa konstant, während ihre Länge stärker zu schwanken scheint, 1,50 m aber offenbar nicht überschreitet. Die Umfassungsmauer der Arena ist bis auf 1,50 m Höhe erhalten, die des trapezförmigen

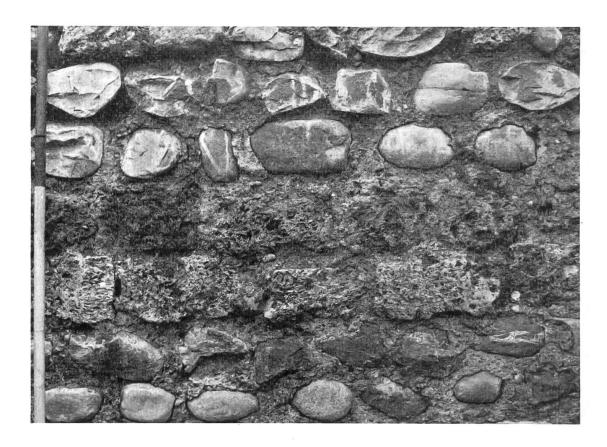
Abb. 7. Doppelreihe von Tuffsteinquadern in der Rückwand des östlichen Trapezanbaues und zur Fluchthaltung behauene Geschiebe. M. etwa 1:9.

Anbaues bis auf 2,30 m, die ursprüngliche Höhe der Umfassungsmauer ist an keiner Stelle vorhanden und kann auch sonst nicht mehr eindeutig bestimmt werden. In der Rückwand des Anbaues sind 1,60 m über dem Boden kleinere Tuffsteinquader eingefügt (Abb. 7), die vielleicht eine ornamentale Weiterführung der Linie der Abdecksteine darstellen könnten. Wäre dies der Fall, würde sich eine Höhe der Arena-Umfassung von 1,80 m ergeben (einschließlich der Decksteine). Es ist aber keineswegs ausgeschlossen, daß die Gesamthöhe den höchsten noch erhaltenen Teilen der Rückwand des trapezförmigen Anbaus entsprach und mit 2,30 m oder sogar noch etwas mehr anzunehmen wäre. Die sichtbaren Innenfronten aller Mauern sind sorgsam ausgefugt und mit einem sauberen Fugenstrich versehen, wie er noch Jahrhunderte später in Gebrauch gewesen ist. Trotz des unterliegenden Fugenstriches ist zumindest das eigentliche Arenarund zusätzlich mit zwei Lagen Grob- und einer Schicht Feinputz beworfen (Abb. 6; 8) und anschließend weiß übertüncht worden. Wahrscheinlich ist dieser Verputz einer zweiten, zeitlich späteren Arbeitsperiode — etwa einer Renovation — zuzuweisen, denn eine unmittelbar anschließende Überdeckung des ausgezeichneten Fugenstriches erscheint recht unwahrscheinlich. An einer einzigen Stelle fand sich eine leichte Rotfärbung der Wand, die aber bedauerlicherweise so gering war, daß nicht mehr zu entscheiden ist, ob damit Reste einer ehemaligen roten Bemalung 3 oder, zumal die Verfärbung gerade im Bereich einer älteren Grabung auftrat, nur Spuren eines dunkleren Ziegelfragmentes vorliegen.

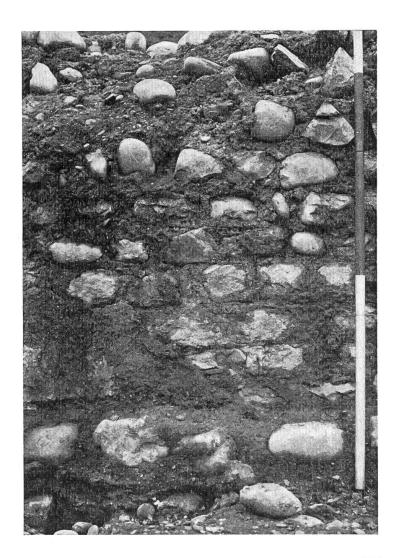
Abb. 8. Arenamauer 3 m Nord von P4. Unten: Vorfundament und Arenaboden, darüber: Mauer mit Fugenstrich, und links: Grob- mit überlagerndem, bemaltem Feinputz. M. etwa 1:11.

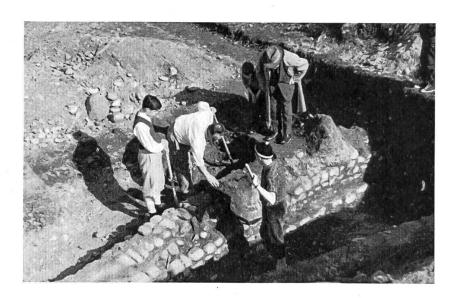
Abb. 10. Beginn der Grabung in Schnitt I. Arenamauer nur in geringer Höhe erhalten (s. Abb. 4).

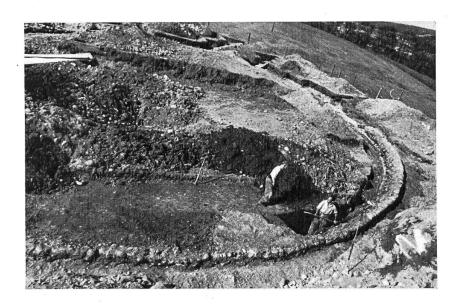
Abb. 11. Freilegung der Umfassungsmauer in Schnitt VIII (s. Abb. 4). Im Hintergrund die Seitenmauern des Zuganges.

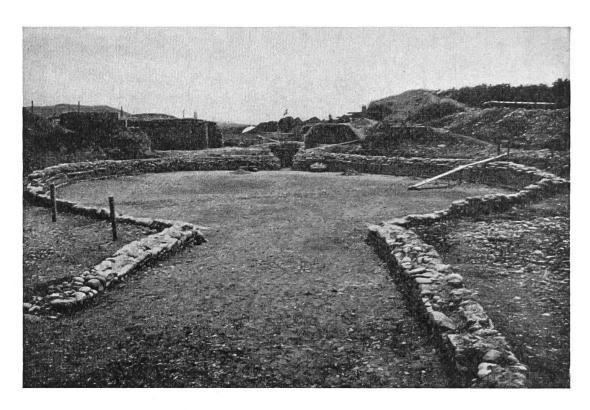
Abb. 12. Arena nach Abschluß der Grabung von Norden her durch den Eingang gesehen. Links und rechts am Beginn der Arenamauer Torwangen. Im Hintergrund Zugang zum Annex mit erkennbaren Schwellenlöchern und beidseitig davon vor der Arenamauer die beiden Tuffabdeckplatten in Fundlage.

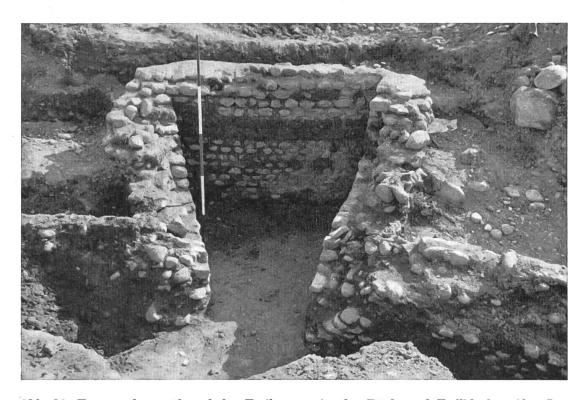
Abb. 13. Trapezanbau während der Freilegung. An der Rückwand Tuffblockstreifen. Im Eingang vorn rechts Türwange erkennbar. (Meßstab mit 50-cm-Einteilung.)

Holzkonstruktionen innerhalb der Arena sind an zwei Stellen belegt: einmal im Bereich des Haupteinganges und zum anderen im Zugang zum trapezförmigen Anbau. In den Mauerköpfen seitlich des Haupteinganges erscheinen klare Spuren aufgehender Holzbalken (Abb. 12; 18), die als seitliche Pfosten einer größeren Toranlage gedeutet werden können. Im Untergrund zwischen den beiden Pfosten fanden sich Reste einer schweren Steinsetzung (Abb. 8), die als Fundierung der Schwelle des wahrscheinlich doppelflügeligen, breiten Tores anzusehen sind. Auf Grund der hinter dem Tor nach außen ansteigenden Rampenböschung des Zuganges ist anzunehmen, daß die Torflügel nach innen aufschlugen, eine Konstruktion, die zugleich auch eine stärkere Sicherung des Abschlusses gegen innen erreicht. Ein Verriegelungsstein etwa in der Mitte der Torbreite konnte nicht festgestellt werden, so daß als Schwelle am ehesten ein einfacher Holzbalken mit Riegelloch vorhanden gewesen sein muß. Der Eingang des mit der Arena im Verband aufgeführten Anbaues besitzt Spuren seitlicher Türgewände (Abb. 13; 18), wie auch einer eingemauerten

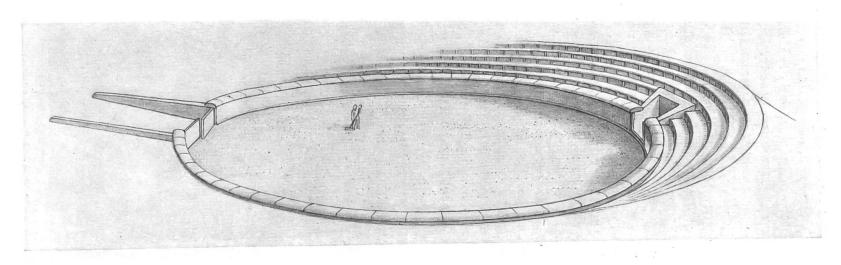
Abb. 14. Rekonstruktionsvorschlag für das Amphitheater von Bern. Höhe der Arenamauer und Bauart der Sitzrampen nicht gesichert. (Zeichnung K. Buri.)

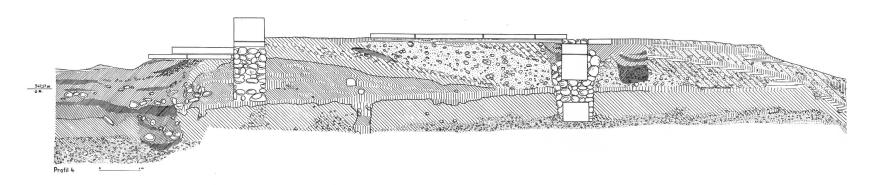
Abb. 19. Südwall: Detailprofile; Profile 4-7 (s. a. Abb. 21). M. 1:80.

Die Untersuchung des Walles wurde durch die stellenweise Erhaltung der Pfosten und Züge als leergefaulte Hohlformen (Abb. 19; 21; 22) erleichtert. An anderen Stellen ließen unterschiedlich starke Verfärbungen die Holzeinbauten erkennen (Abb. 21; 22). Bisweilen fehlen aber die Spuren ursprünglicher Holzkonstruktionen vollkommen, so daß die Bauart des Walles keineswegs durchgehend zu sichern war. Brandspuren, die die Grabungsarbeiten nicht unwesentlich erleichtert hätten, fehlen am Südwall bisher völlig (ein einziger, wahrscheinlich im kiesigen Sediment inkohlter Balkenteil erschien im Profil 8 — (Abb. 21). Möglicherweise ist die Befestigungsanlage niemals durch Gewaltanwendung zerstört worden, sondern allmählich verfallen.

Der Wall muß nach Ausweis eines in situ befindlichen Nagels an der Ostwand des Pulverhausschnittes (Abb. 19) eine Höhe von mindestens 2,20 m über der alten Oberfläche besessen haben. Seine ganze ursprüngliche Höhe kann kaum viel mehr als 50 cm zusätzlich betragen haben, wenn man die Menge — durch die Einflüsse des Grabens allerdings nicht eindeutig zuzuordnenden — sekundär abgerutschten Materials in Rechnung stellt. Am Fuße der Front befand sich bereits eine primäre, absichtliche kleine Aufschüttung von etwa 30-40 cm Höhe, deren Rauminhalt für die oben vorgenommene Schätzung unberücksichtigt bleiben kann. Wenn man zusätzlich eine Brustwehrhöhe von 1,30 bis 1,50 m annimmt, so ergeben sich als Gesamthöhe für die einem eventuellen Angreifer zugewandte Front etwa 3,50-4,20 m. Eine also ganz respektable Größenordnung, die der Gesamtbreite des Walles von bis zu 8 m durchaus entspräche. Die Innenseite des Walles war wahrscheinlich von Anfang an abgeböscht, da jegliche Spur eines rückwärtigen Stützbaues fehlt. Der obere Ansatz der Böschung dürfte etwa über den Längszügen und den zugehörigen Mittelpfosten anzunehmen sein. Es ergäbe sich so hinter der Brustwehr eine recht große Fläche (Abb. 25; 26), deren Ausmaße die Beweglichkeit der Verteidiger und damit die Abwehr eines Angreifers auch mit relativ wenig Truppen erleichtern würde. Der sich ergebende Böschungswinkel übertrifft den Schüttungswinkel des benutzten Materials durchaus, so daß sich kaum eine allzustarke Verrutschung gegen das Innere ergab, wie auch die Grabungsbefunde erkennen lassen (Abb. 19; 20; 26). Der untere Abschluß der Böschung ist zudem noch durch eine Steinsetzung aus ausgesucht großen Geröllen befestigt, die zusätzlich die Stabilität der geböschten Innenseite verbessern (Abb. 21).

Im Abstand von 12 m vor dem Wall wurde ein Graben von 10 m oberer und 5—6 m unterer Breite neben gut 2 m Tiefe festgestellt (Abb. 19; 21). Er ist mit dem Spitzgraben Tschumis nicht identisch (O. Tschumi, 1922),

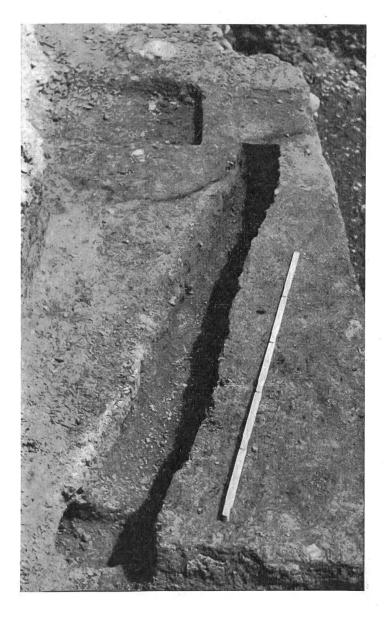
Abb. 22. Holzverstärkungen im Südwall. Vorn: Kreuzpunkt und Längszüge. Nach hinten laufend: Querzug mit Pfostenloch der rückwärtigen Verspannung links vom Ende (heller Fleck, s. a. Abb. 21). M. etwa 1:17.

An die eigentliche Front des Walles lehnen sich beim Südwall nun aber nicht die an sich zu erwartenden, dem typischen murus gallicus entsprechenden hölzernen Kasteneinbauten mehr oder weniger quadratischer Form an. Die Innenkonstruktion des Walles wird vielmehr durch eine lockere, aber durchaus zweckentsprechende Zugkombination gebildet. In der Verbindung mit der inneren Balkenwand konnten leicht schräg, nie senkrecht nach hinten führende Querzüge aus Rundhölzern von 20—30 cm Stärke und bis zu 6,50 m Länge beobachtet werden (Abb. 22). Die Verbindungsart zwischen Innenwand und Querzügen ist vorläufig nicht zu sichern. Nagelungen erscheinen nach Ausweis der Nagelfunde zwar gelegentlich, im allgemeinen scheint aber einfache Zargung (Überplattung) vorzuherrschen. Die Querzüge weisen sowohl in vertikaler wie horizontaler Richtung unterschiedliche Abstände zueinander auf. Die Enden der Querzüge sind durch nicht sehr hohe, durchschnittlich 20 cm starke senkrechte Pfosten, die in den Untergrund eingesenkt sind, verspannt (Abb. 21; 22). Die Verbindung zwischen Spannpfosten und

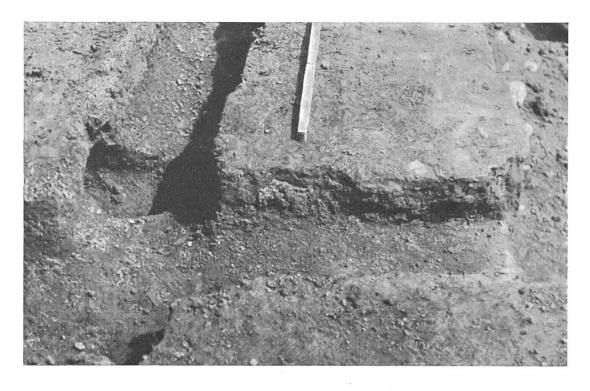
Abb. 23. Südwall: Kreuzpunkt der Verstärkungszüge (s. a. Abb. 21). M. 1:15.

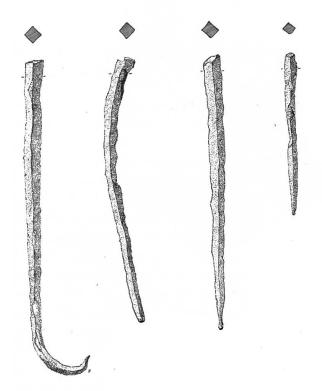
Abb. 24. Nägel aus Schnitt C/1956 (s. a. Abb. 21). M. 1:4.

An Häufigkeit zunehmende Nagelung der Kreuzungspunkte ist am Ostende des Walles zu beobachten. Hier scheint eine derartige Verstärkung durch die erhöhte Rutschgefahr am Hang und die gegen Norden anschließende Fortführung der Befestigung (Abb. 21, Schnitt III) notwendig geworden zu sein. Die aufgefundenen Nägel (Abb. 19; 21) sind im Querschnitt annähernd quadratisch (Kantenlänge des Quadrates im Mittel 2 cm) und besitzen eine Länge von insgesamt 18—30 cm. Ihre Form ist ausgesprochen gestreckt pyramidenförmig, ohne Kopfausbildung irgendeiner Art (Abb. 24).

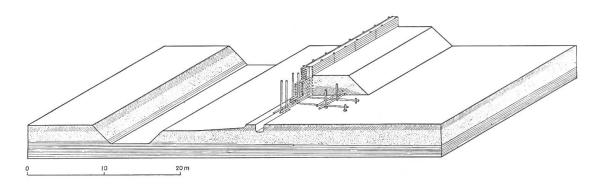
Abb. 25. Südwall: Blockdiagramm der rekonstruierten Anlage. Senkrechte Schraffur: Oberboden; schräge Schraffur: Unterboden; Punktierung: Schotter; waagrechte Schraffur: Letten. (Zeichnung K. Buri.)

Die Holzkonstruktion auch hinter der Front ist mit Lehm und Schotter-Lehm-Gemengen umschüttet, die den eigentlichen Wallkörper bilden. Auffallend ist die klare Schichtbildung innerhalb dieses Körpers: zuunterst liegt stets ein Horizont gelben bis rötlich-gelben Lehmes, darüber Schotter und rötliche Lehme in Wechsellagen, zuoberst endlich Lehm-Kies-Gemenge oder reiner Feinschotter. An den höchsten erhaltenen Teilen des Walles, gelegentlich auch an seinem rückwärtigen Fuß, erscheinen meist örtlich begrenzte Lagen toniger Letten. Im Laufe der Grabung ließ sich diese Beobachtung befriedigend erklären: Zunächst wurde in einem breiten Streifen vor dem Wall der dort vorhandene Waldboden abgetragen und zum inneren Kern des Walles aufgeschüttet (Abb. 25). Spuren der oberen Bodenteile sind in ihm

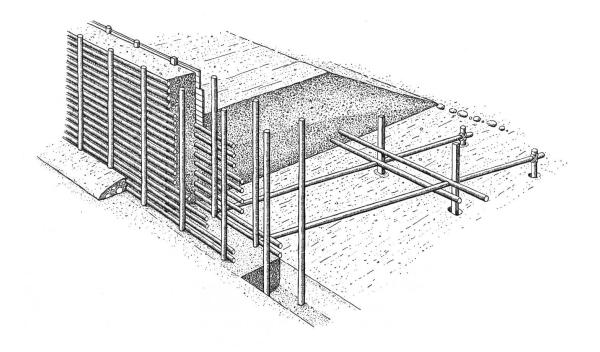
Abb. 26. Südwall: Rekonstruktionsversuch auf Grund der Befunde 1956. Orientierung zur Vereinfachung des Vergleichs wie Manching, Germania 22/1938. (Zeichnung K. Buri.)

Querzügen ist gezargt und wahrscheinlich durch eine, vorläufig nur einmal angedeutete Bindung verstärkt (Abb. 26). Die Querzüge werden durch in etwa 4 m Abstand parallel zur Front geführte Längszüge miteinander verbunden (Abb. 21; 23). Die Verbindung zwischen Längs- und Querzügen ist gezargt und nagellos. Belegt wird dies durch das Fehlen sämtlicher Nagelfunde an diesen Kreuzungspunkten im Hauptteil des Walles sowie durch die stete Niveaugleichheit der sich treffenden Züge, die nur durch Annahme einer Zargung erklärbar wird. Ob waagrechte oder senkrechte Zargung vorliegt, war auf Grund der Befunde bisher allerdings nicht zu entscheiden. Waagrechte erscheint sowohl aus statischen wie auch aus arbeitstechnischen Gründen etwas wahrscheinlicher. Die Kreuzungspunkte werden durch ein bis zwei (Abb. 19; 21; 26) in die Winkel der Züge gestellte rechteckig behauene Pfosten von zirka 20 mal 40 cm gefestigt. Vielleicht bestanden auch hier Verbindungen in Zargenform.

der vielmehr der schräg abgerutschten Vorderfront des eigentlichen Walles entspricht (Abb. 19; 20; 25; 26). Auffallend ist die außerordentlich große Berme zwischen Wall und Graben, wie sie aus nicht-spätrömischer Zeit nördlich der Alpen bisher offensichtlich unbekannt ist. Es wäre aber durchaus denkbar, daß dies auch an anderen Orten der Fall ist, wo die relativ weit von den Wällen entfernten Gräben nicht durch die bisherigen Ausgrabungen erfaßt wurden.

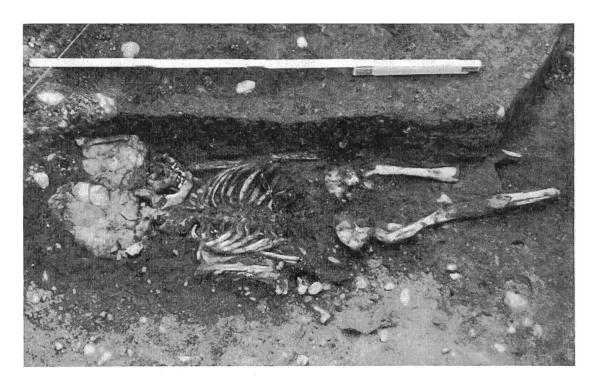
Abb. 28. Grab 2 in Fundlage. Reste des inkohlten Totenbaumes unmittelbar über dem Skelett. M. 1:8.

Grab 2 bei 2721 m N/946,5 m O (Schädel) konnte vollständig geborgen werden: Grabgrube und Reste eines inkohlten, wahrscheinlich dünnwandigen Totenbaumes mit Kinderbestattung. Skelett SSO/NNW orientiert, Schädel in SSO. An Beigaben fanden sich: eine Nauheimer Fibel einfacher Form von 4,8 cm Länge (Abb. 30) auf der unteren linken Seite des Brustkorbes; ein heller Glasring mit gelber Fadeneinlage von 2,3 cm Durchmesser außerhalb des rechten Schulterblattes am rechten Oberarm; eine kleine, milchigblaue Glasperle von 1,1 cm Durchmesser rechts der Halswirbel; Bronzefragmente, darunter ein Bronzedrahtstücklein von 1 mm Stärke und 1,2 cm Länge, wahrscheinlich zu einem kleinen Ring gehörig unmittelbar rechts des untersten Halswirbels (Inv.-Nr. BHM 40318—40321). Durch die Fibel wird das Grab in die zweite Hälfte des letzten vorchristlichen Jahrhunderts datiert.
