Artikel: Grabungen auf der Engehalbinsel bei Bern 1956
Autor: Müller-Beck, Hansjürgen
DOI: <https://doi.org/10.5169/seals-1043657>

GRABUNGEN AUF DER ENGEHALBINSEL BEI BERN 1956

HANSJÜRGEN MÜLLER-BECK

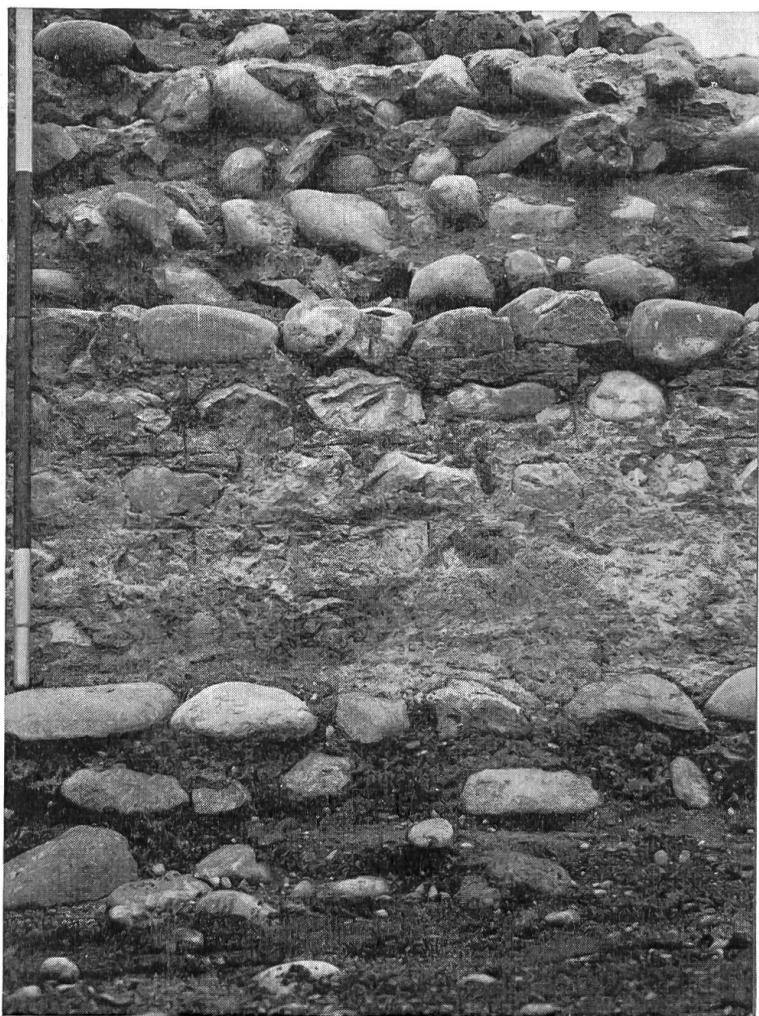
Abb. 5.
Arenamauer bei P2-Nord
(Innenwand). Unten: Vor-
fundament, Mitte: Bollen-
mauer mit Fugenstrich,
oben: geschichteter Innen-
kern. M. etwa 1:12.

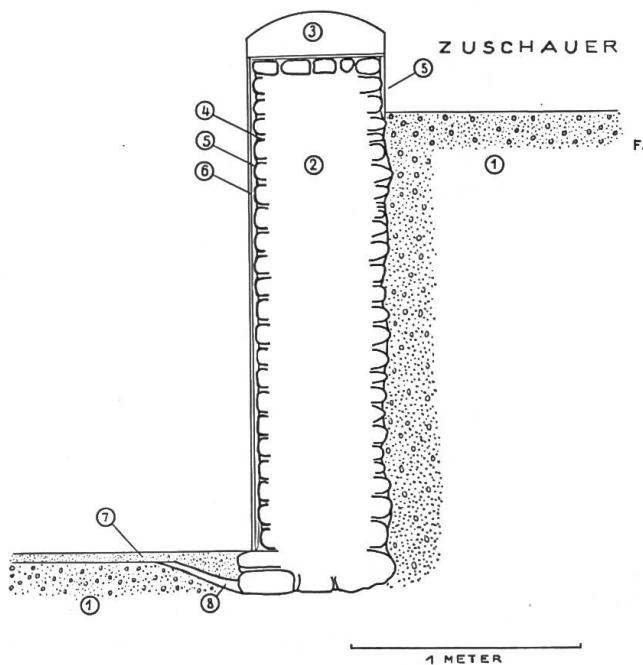
Abb. 6. Rekonstruierter Schnitt durch die Arenamauer.
 1 Schotter,
 2 Mauerkerne,
 3 Abdeckplatte,
 4 Fuge mit Fugenstrich,
 5 Grobputz,
 6 Feinputz,
 7 Sandaufschüttung,
 8 Gemörtelte Rinne.

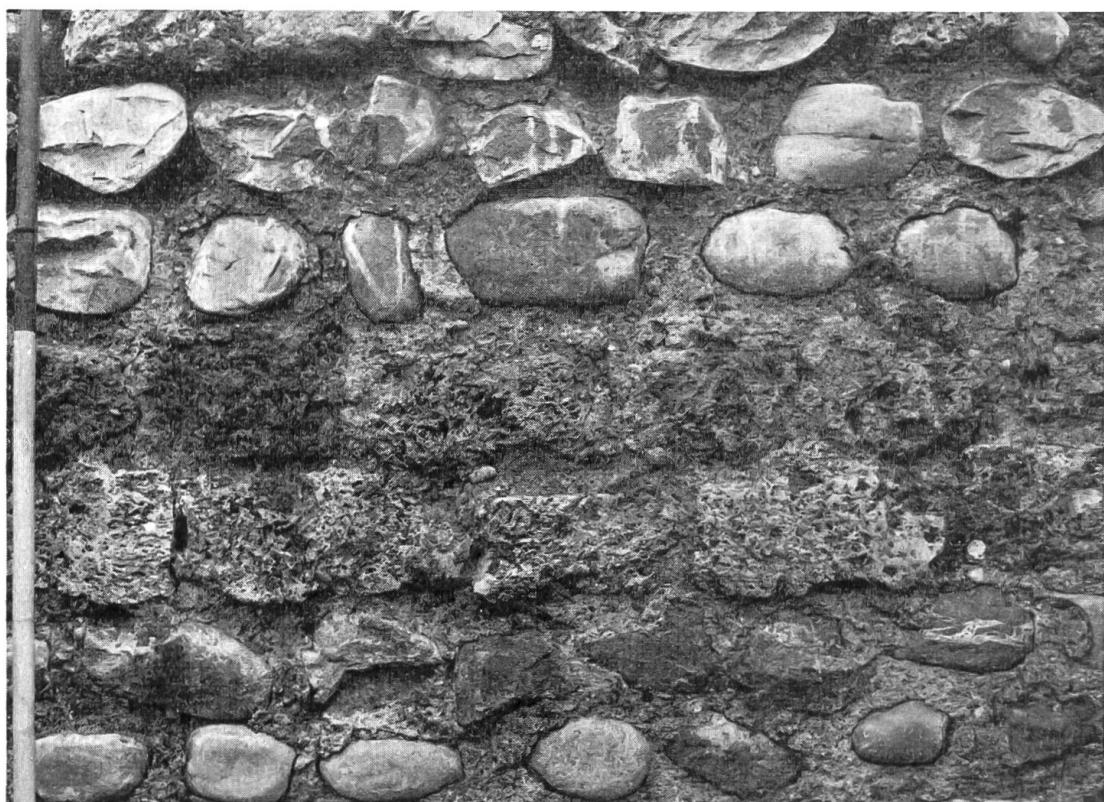
Abb. 7. Doppelreihe von Tuffsteinquadern in der Rückwand des östlichen Trapezanbaues und zur Fluchthaltung behauene Geschiebe. M. etwa 1:9.

Anbaues bis auf 2,30 m, die ursprüngliche Höhe der Umfassungsmauer ist an keiner Stelle vorhanden und kann auch sonst nicht mehr eindeutig bestimmt werden. In der Rückwand des Anbaues sind 1,60 m über dem Boden kleinere Tuffsteinquader eingefügt (Abb. 7), die vielleicht eine ornamentale Weiterführung der Linie der Abdecksteine darstellen könnten. Wäre dies der Fall, würde sich eine Höhe der Arena-Umfassung von 1,80 m ergeben (einschließlich der Decksteine). Es ist aber keineswegs ausgeschlossen, daß die Gesamthöhe den höchsten noch erhaltenen Teilen der Rückwand des trapezförmigen Anbaus entsprach und mit 2,30 m oder sogar noch etwas mehr anzunehmen wäre. Die sichtbaren Innenfronten aller Mauern sind sorgsam ausgefugt und mit einem sauberem Fugenstrich versehen, wie er noch Jahrhunderte später in Gebrauch gewesen ist. Trotz des unterliegenden Fugenstriches ist zumindest das eigentliche Arenarund zusätzlich mit zwei Lagen Grob- und einer Schicht Feinputz beworfen (Abb. 6; 8) und anschließend weiß übertüncht worden. Wahrscheinlich ist dieser Verputz einer zweiten, zeitlich späteren Arbeitsperiode — etwa einer Renovation — zuzuweisen, denn eine unmittelbar anschließende Überdeckung des ausgezeichneten Fugenstriches erscheint recht unwahrscheinlich. An einer einzigen Stelle fand sich eine leichte Rotfärbung der Wand, die aber bedauerlicherweise so gering war, daß nicht mehr zu entscheiden ist, ob damit Reste einer ehemaligen roten Bemalung³ oder, zumal die Verfärbung gerade im Bereich einer älteren Grabung auftrat, nur Spuren eines dunkleren Ziegelfragmentes vorliegen.

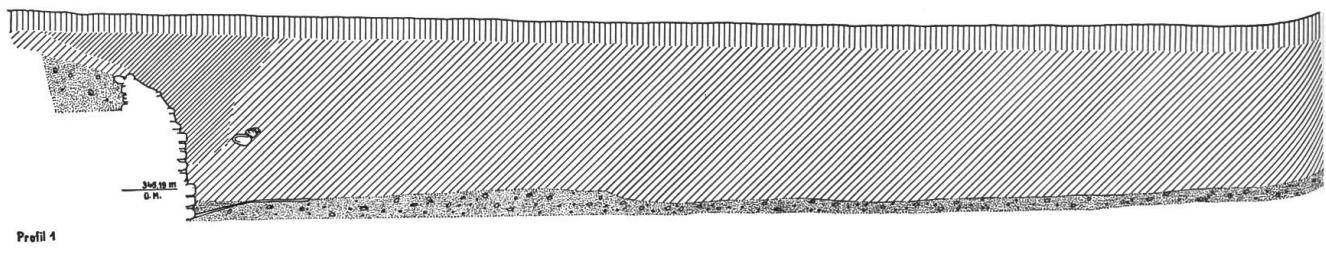
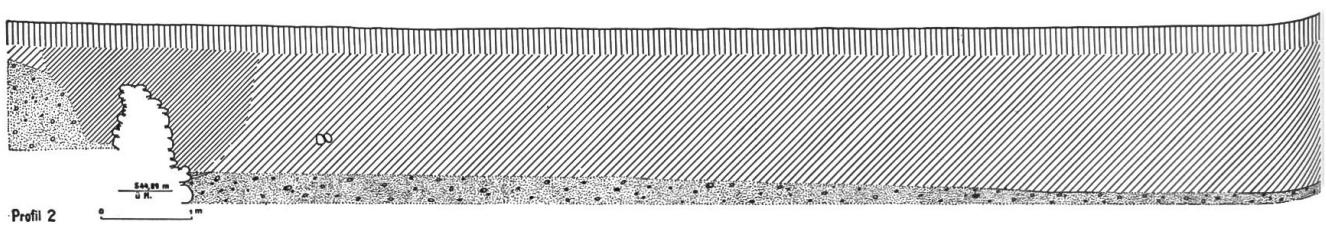
Abb. 9. Profile durch die Arena (zur Lage s. Abb. 18).
Höhen — 0: P1 = 345,19 m ü. M.; P2 = 544,89; P3 = 545,29; P4 = 545,13. M. 1:100.

In den beobachteten und aufgenommenen Profilen (Abb. 9) ergaben sich keine regelmäßigen Schuttschichten, sondern nur Spuren der allmählichen, vor allem vom höher gelegenen Südwesten und Westen ausgehenden Einfüllung, deren unterer Teil verschleppte Scherben und Kleinfunde aus der römerzeitlichen Besiedelung enthielt. Die Grenzen der Grabungen von E. v. Fellenberg waren im allgemeinen gut erkennbar, vor allem im Bereich des Einganges und entlang des damals meist nicht bis zum Vorfundament hinab ergrabenen Hauptmauerzuges bis heran an die ursprüngliche Umfassungsmauer des Pulverhauses. Die Fixierung der durch ihre dunklere Einfüllung erkennbaren ehemaligen Suchgräben wurde von an ihrer Basis absichtlich oder unabsichtlich eingebetteter Keramik der zweiten Hälfte des

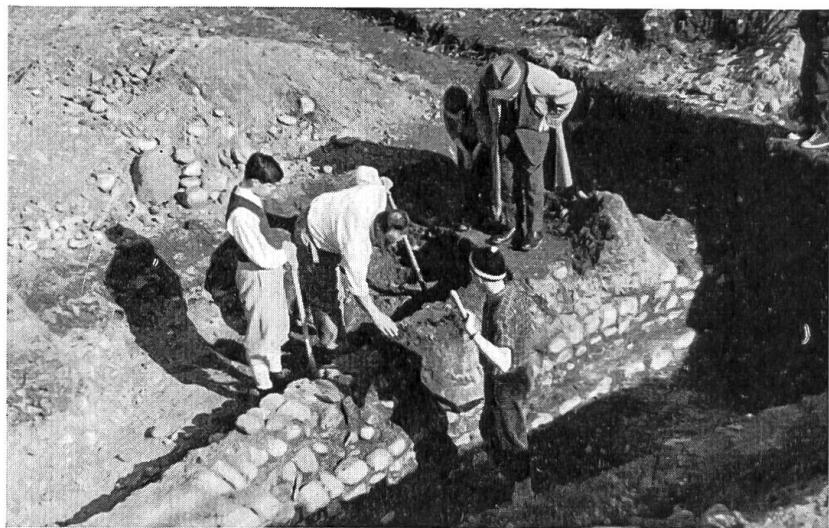
Abb. 10. Beginn der Grabung in Schnitt I. Arenamauer nur in geringer Höhe erhalten (s. Abb. 4).

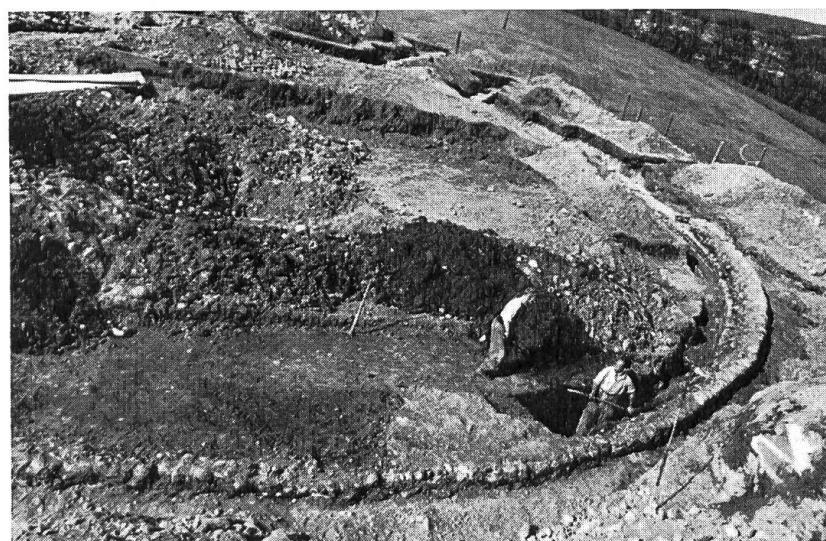
Abb. 11. Freilegung der Umfassungsmauer in Schnitt VIII (s. Abb. 4).
Im Hintergrund die Seitenmauern des Zuganges.

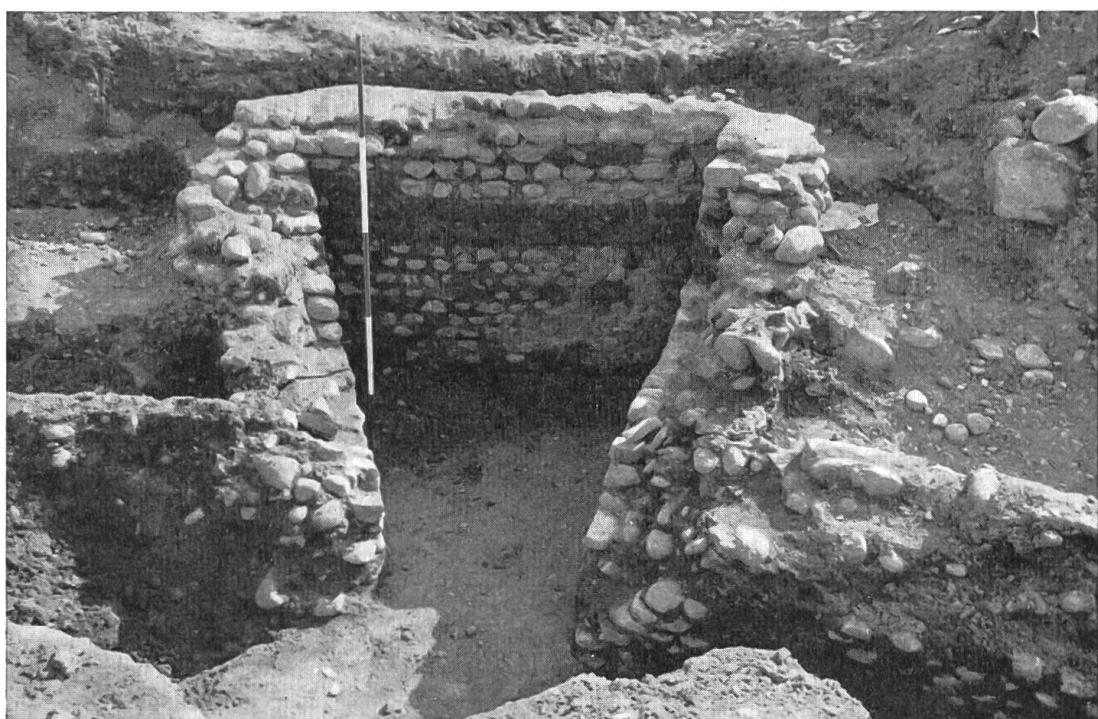
Abb. 13. Trapezanbau während der Freilegung. An der Rückwand Tuffblockstreifen. Im Eingang vorn rechts Türwange erkennbar. (Meßstab mit 50-cm-Einteilung.)

Holzkonstruktionen innerhalb der Arena sind an zwei Stellen belegt: einmal im Bereich des Haupteinganges und zum anderen im Zugang zum trapezförmigen Anbau. In den Mauerköpfen seitlich des Haupteinganges erscheinen klare Spuren aufgehender Holzbalken (Abb. 12; 18), die als seitliche Pfosten einer größeren Toranlage gedeutet werden können. Im Untergrund zwischen den beiden Pfosten fanden sich Reste einer schweren Steinsetzung (Abb. 8), die als Fundierung der Schwelle des wahrscheinlich doppelflügeligen, breiten Tores anzusehen sind. Auf Grund der hinter dem Tor nach außen ansteigenden Rampenböschung des Zuganges ist anzunehmen, daß die Torflügel nach innen aufschlugen, eine Konstruktion, die zugleich auch eine stärkere Sicherung des Abschlusses gegen innen erreicht. Ein Verriegelungsstein etwa in der Mitte der Torbreite konnte nicht festgestellt werden, so daß als Schwelle am ehesten ein einfacher Holzbalken mit Riegelholz vorhanden gewesen sein muß. Der Eingang des mit der Arena im Verband aufgeführten Anbaues besitzt Spuren seitlicher Türgewände (Abb. 13; 18), wie auch einer eingemauerten

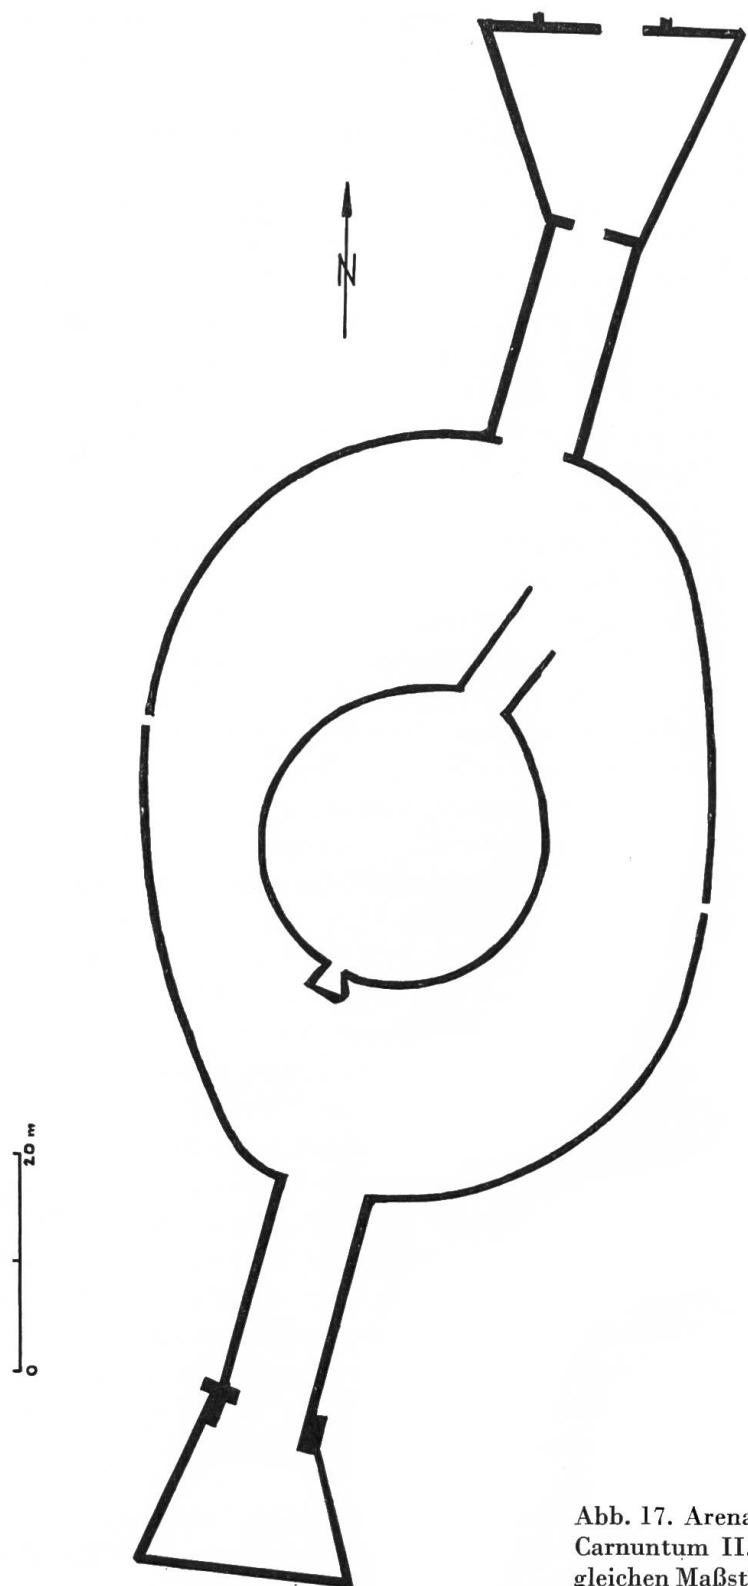
Abb. 17. Arena von Bern und von Carnuntum II. Zum Vergleich im gleichen Maßstab (1:850).

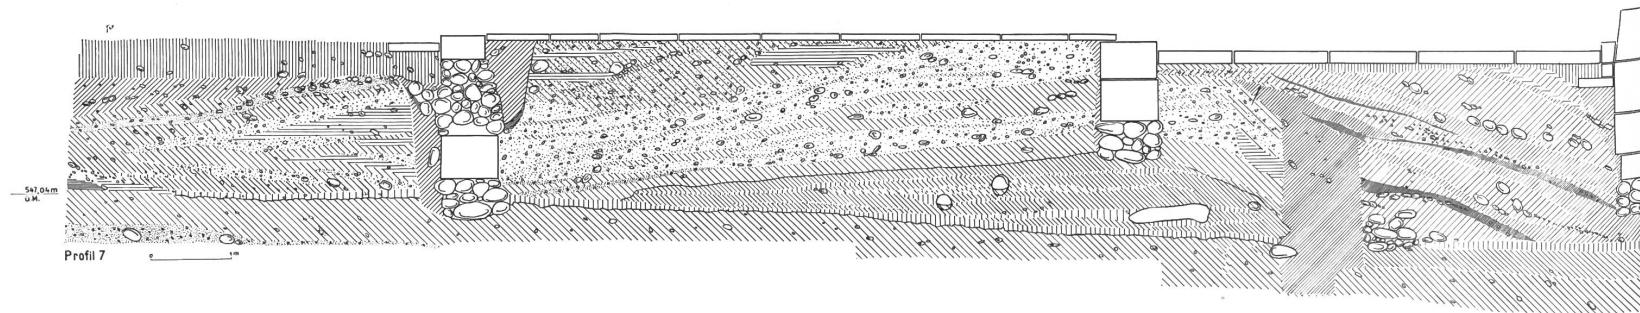
Südwall: Hauptprofil (Ostwand Schnitt B, s. a. Abb. 21). Links: Arenaauhub; Mitte: Wall und Front mit Nagel in situ; rechts: Berme und Graben. M. 1:80.

Der Wall muß nach Ausweis eines *in situ* befindlichen Nagels an der Ostwand des Pulverhausschnittes (Abb. 19) eine Höhe von mindestens 2,20 m über der alten Oberfläche besessen haben. Seine ganze ursprüngliche Höhe kann kaum viel mehr als 50 cm zusätzlich betragen haben, wenn man die Menge — durch die Einflüsse des Grabens allerdings nicht eindeutig zuzuordnenden — sekundär abgerutschten Materials in Rechnung stellt. Am Fuße der Front befand sich bereits eine primäre, absichtliche kleine Aufschüttung von etwa 30—40 cm Höhe, deren Rauminhalt für die oben vorgenommene Schätzung unberücksichtigt bleiben kann. Wenn man zusätzlich eine Brustwehrhöhe von 1,30 bis 1,50 m annimmt, so ergeben sich als Gesamthöhe für die einem eventuellen Angreifer zugewandte Front etwa 3,50—4,20 m. Eine also ganz respektable Größenordnung, die der Gesamtbreite des Walles von bis zu 8 m durchaus entspräche. Die Innenseite des Walles war wahrscheinlich von Anfang an abgeböscht, da jegliche Spur eines rückwärtigen Stützbaues fehlt. Der obere Ansatz der Böschung dürfte etwa über den Längszügen und den zugehörigen Mittelposten anzunehmen sein. Es ergäbe sich so hinter der Brustwehr eine recht große Fläche (Abb. 25; 26), deren Ausmaße die Beweglichkeit der Verteidiger und damit die Abwehr eines Angreifers auch mit relativ wenig Truppen erleichtern würde. Der sich ergebende Böschungswinkel übertrifft den Schüttungswinkel des benutzten Materials durchaus, so daß sich kaum eine allzustarke Verrutschung gegen das Innere ergab, wie auch die Grabungsbefunde erkennen lassen (Abb. 19; 20; 26). Der untere Abschluß der Böschung ist zudem noch durch eine Steinsetzung aus ausgesuchten großen Geröllelementen befestigt, die zusätzlich die Stabilität der geböschten Innenseite verbessern (Abb. 21).

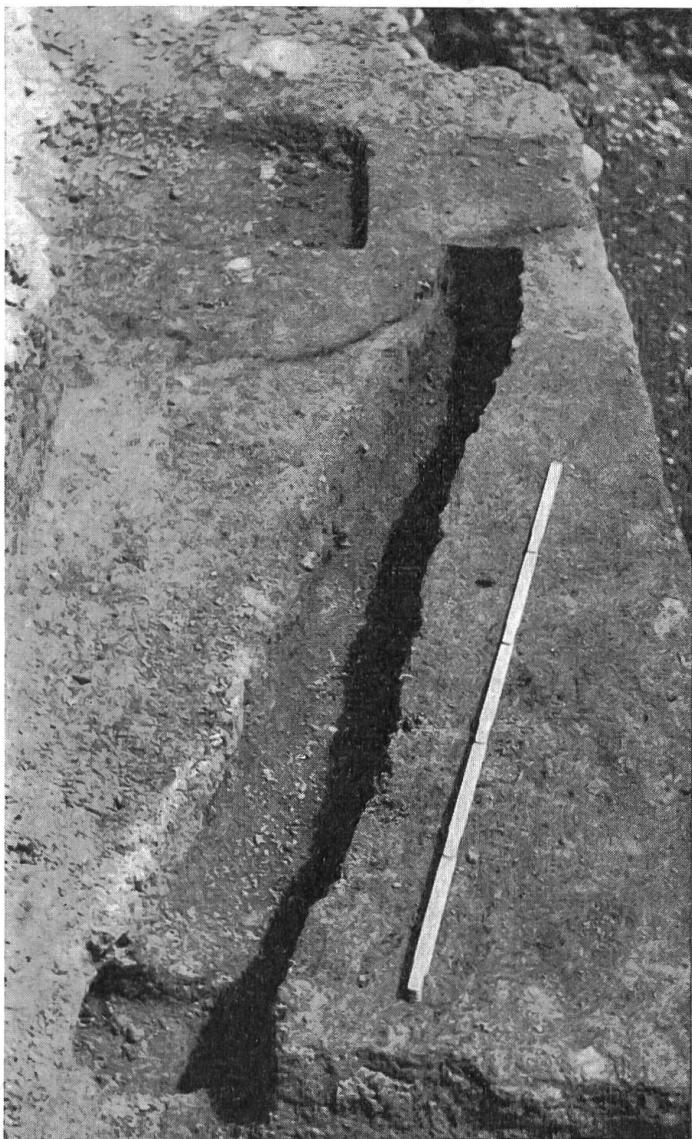
Abb. 22. Holzverstärkungen im Südwall. Vorn: Kreuzpunkt und Längszüge. Nach hinten laufend: Querzug mit Pfostenloch der rückwärtigen Verspannung links vom Ende (heller Fleck, s. a. Abb. 21). M. etwa 1:17.

hölzernen Kasteneinbauten mehr oder weniger quadratischer Form an. Die Innenkonstruktion des Walles wird vielmehr durch eine lockere, aber durchaus zweckentsprechende Zugkombination gebildet. In der Verbindung mit der inneren Balkenwand konnten leicht schräg, nie senkrecht nach hinten führende Querzüge aus Rundhölzern von 20—30 cm Stärke und bis zu 6,50 m Länge beobachtet werden (Abb. 22). Die Verbindungsart zwischen Innenvand und Querzügen ist vorläufig nicht zu sichern. Nagelungen erscheinen nach Ausweis der Nagelfunde zwar gelegentlich, im allgemeinen scheint aber einfache Zargung (Überplattung) vorzuherrschen. Die Querzüge weisen sowohl in vertikaler wie horizontaler Richtung unterschiedliche Abstände zueinander auf. Die Enden der Querzüge sind durch nicht sehr hohe, durchschnittlich 20 cm starke senkrechte Pfosten, die in den Untergrund eingesenkt sind, verspannt (Abb. 21; 22). Die Verbindung zwischen Spannpfosten und
