# DIE NOTGRABUNG 1957 IM BEREICH DER RÖMISCHEN VILLA AUF DEM BUCHSI BEI KÖNIZ

H. MÜLLER-BECK

Bei Erstellung eines neuen Wohnhauses am Südhang des Buchsi-Hügels in Köniz (LK 1166, 597875/197025) wurden im Sommer 1957 die Überreste der dort befindlichen römischen Villa (*O. Tschumi*, Urgeschichte des Kantons Bern, 1953, S. 259) in größerem Umfang angeschnitten. Auf Grund der Meldungen von Herrn R. Dietrich (Bauherr) und Herrn H. Strub (Architekt) konnte der größte Teil des im Bauareal liegenden Villenbereiches in einer anderthalbwöchigen Notgrabung im August 1957 durch den Schreibenden untersucht werden<sup>1</sup>. Vor Beginn der Notgrabung waren bereits 17 völkerwanderungszeitliche Bestattungen während der Bauarbeiten summarisch geborgen worden. Ein kleiner Teil der schon durch Tiefpflügen stark beschädigten Fundamente am äußersten Südhang war dem Trax zum Opfer gefallen.

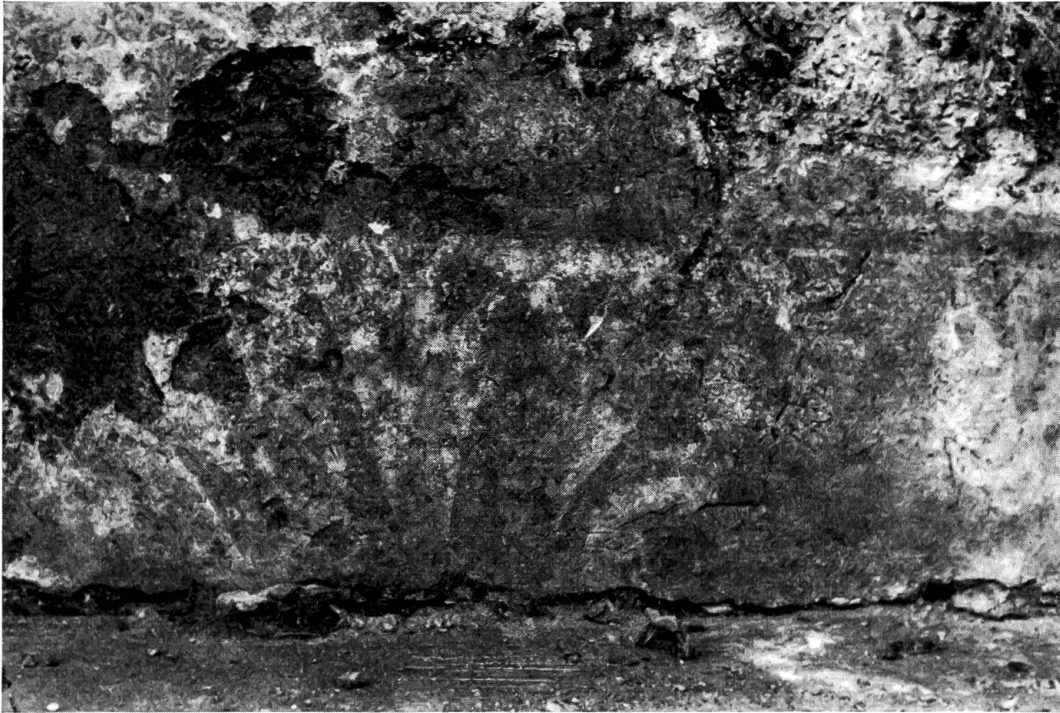
Abb. 3. Köniz-Buchsi, 1957. Wandbemalung in Raum 1. Grasbüschel in Grün. M. 1:10.

Im bis zu 1,2 m aufgehender Mauerhöhe erhaltenen Raum 1 konnten Spuren von Wandmalereien (Abb. 3) festgestellt werden. Sie bestanden in einfachen Felderteilungen durch rote und schwarze Linien. Der Wandsockel war durch grüne grashüschelartige Ornamente belebt. Im Raum 2, wahrscheinlich Nebenraum des Bades, fand sich eine intensiv benutzte Feuerstelle und ein in einer späteren Periode überbautes großes Doppelbecken aus Ziegelplatten mit Gußboden (Abb. 4). Im Raum 3, dem Frigidarium, fanden sich neben Teilen der ebenfalls aus Ziegelplatten aufgeführten Piscina (Abb. 5) ein kleines Becken mit zugehörigen Abfluß-Systemen (Abb. 1 und 2). Das Tepidarium besaß zwar einen Hohlboden (Raum 4), der mit jenem des Cal-

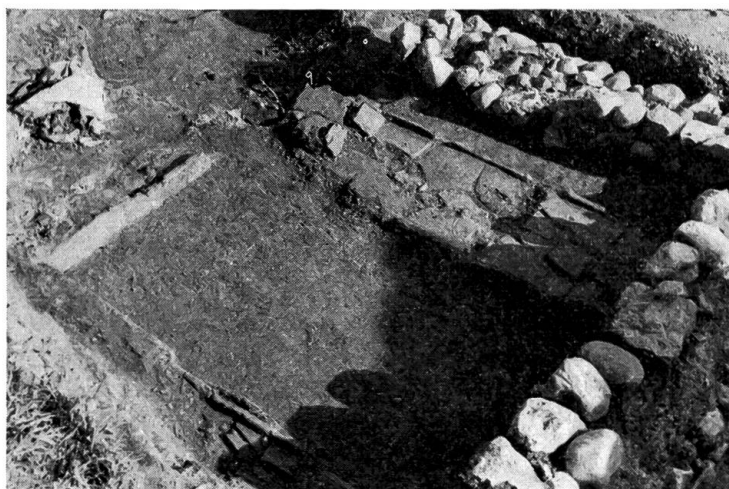
Abb. 4. Köniz-Buchsi, 1957. Überbautes Doppelbecken in Raum 2.

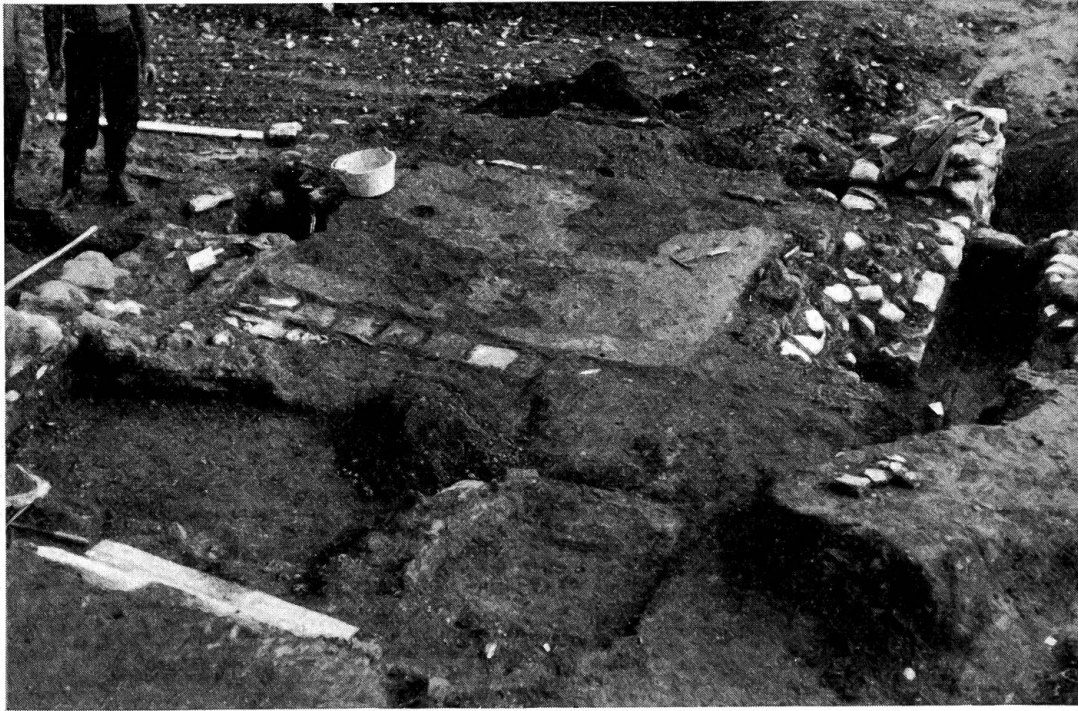
Abb. 5. Köniz-Buchsi, 1957. Piscina und kleines Becken in Raum 3 (Frigidarium).

Phase auf zwei Unterabschnitte aufzuteilen. Der nachweisbare Umbau der Hypokaustanlage könnte ebenso wie der nach Aussagen der Arbeiter ursprünglich apsidenartige Abschluß (ältere Piscina) des Frigidariums, der dem Trax zum Opfer fiel, dafür sprechen. Reste ganz später grob eingemauerter Wandfundamente sind Zeugen einer dritten Bauphase, die unter Umständen nichts mehr mit dem Bad zu tun hat, sondern als Zeugnis eines generellen späten
