DIE NOTGRABUNG 1957 IM BEREICH DER RÖMISCHEN VILLA AUF DEM BUCHSI BEI KÖNIZ

H. MÜLLER-BECK

Bei Erstellung eines neuen Wohnhauses am Südhang des Buchsi-Hügels in Köniz (LK 1166, 597875/197025) wurden im Sommer 1957 die Überreste der dort befindlichen römischen Villa (*O. Tschumi*, Urgeschichte des Kantons Bern, 1953, S. 259) in größerem Umfang angeschnitten. Auf Grund der Meldungen von Herrn R. Dietrich (Bauherr) und Herrn H. Strub (Architekt) konnte der größte Teil des im Bauareal liegenden Villenbereiches in einer anderthalbwöchigen Notgrabung im August 1957 durch den Schreibenden untersucht werden¹. Vor Beginn der Notgrabung waren bereits 17 völkerwanderungszeitliche Bestattungen während der Bauarbeiten summarisch geborgen worden. Ein kleiner Teil der schon durch Tiefpflügen stark beschädigten Fundamente am äußersten Südhang war dem Trax zum Opfer gefallen.

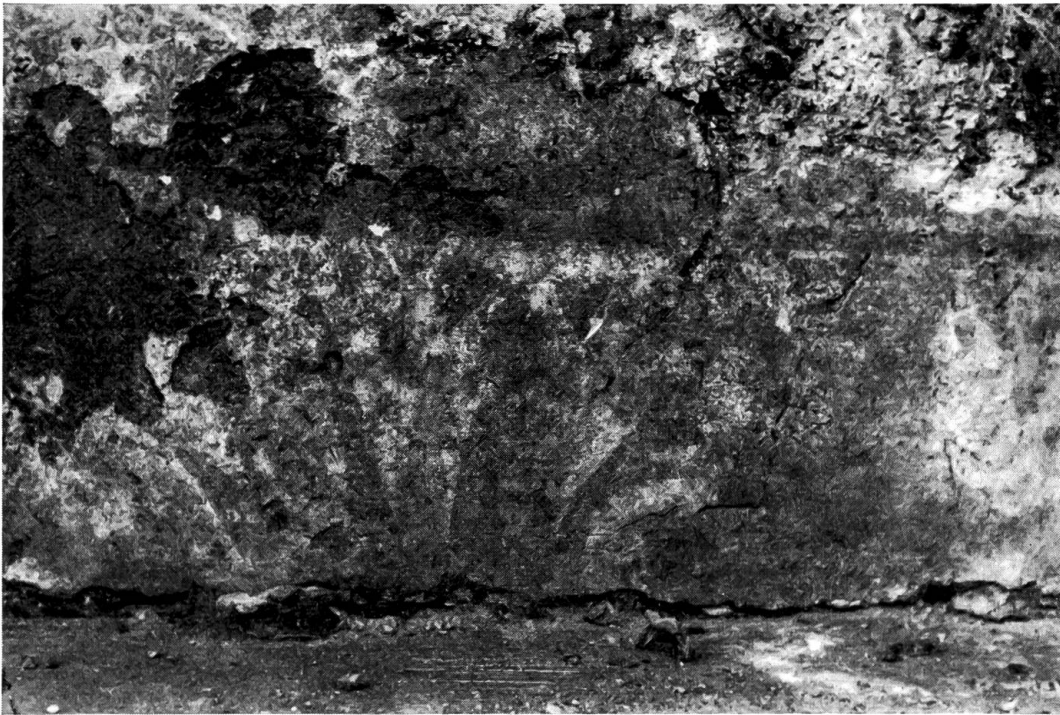
Abb. 3. Köniz-Buchsi, 1957. Wandbemalung in Raum 1. Grasbüschel in Grün. M. 1:10.

Im bis zu 1,2 m aufgehender Mauerhöhe erhaltenen Raum 1 konnten Spuren von Wandmalereien (Abb. 3) festgestellt werden. Sie bestanden in einfachen Felderteilungen durch rote und schwarze Linien. Der Wandsockel war durch grüne grashüschelartige Ornamente belebt. Im Raum 2, wahrscheinlich Nebenraum des Bades, fand sich eine intensiv benutzte Feuerstelle und ein in einer späteren Periode überbautes großes Doppelbecken aus Ziegelplatten mit Gußboden (Abb. 4). Im Raum 3, dem Frigidarium, fanden sich neben Teilen der ebenfalls aus Ziegelplatten aufgeführten Piscina (Abb. 5) ein kleines Becken mit zugehörigen Abfluß-Systemen (Abb. 1 und 2). Das Tepidarium besaß zwar einen Hohlboden (Raum 4), der mit jenem des Cal-

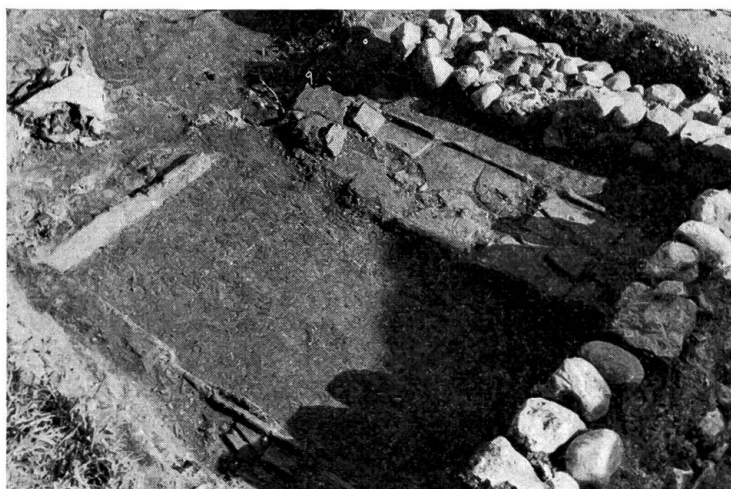
Abb. 4. Köniz-Buchsi, 1957. Überbautes Doppelbecken in Raum 2.
