**Artikel:** Über drei neuentdeckte Sodbrunnen in der Berner Altstadt  
**Autor:** Hofer, Paul  
**DOI:** <https://doi.org/10.5169/seals-1043442>

## ÜBER DREI NEUENTDECKTE SODBRUNNEN IN DER BERNER ALTSTADT

PAUL HOFER

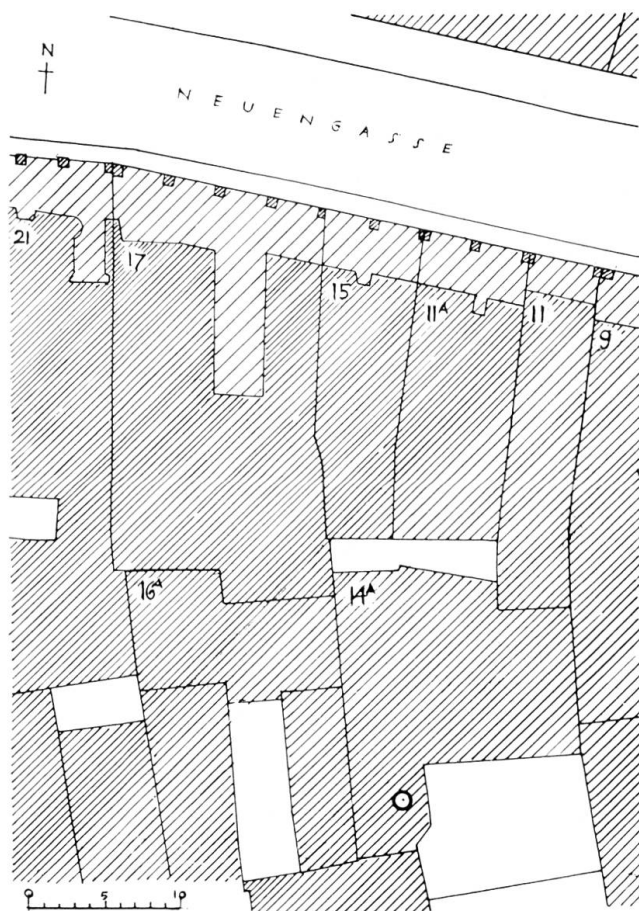
Abb. 2. ▷  
Sodbrunnen Spitalgasse 14a. Situation

Zugeworfener Hohlzylinder aus vergleichsweise grob zugehauenen Sandsteinquadern von 20–25 cm Stärke; Lichtweite 105 cm, ohne erkennbare Verjüngung nach unten; wie am Hinterschmieden-Sodbrunnen geschlossener Quadermantel ohne Hintermauerung<sup>4</sup>. Festgestellte Tiefe unter Niveau Laubenboden: 11,3 m; Schachtboden nicht erreicht; Situation: Abb. 2. — Als Bauzeit ist wiederum

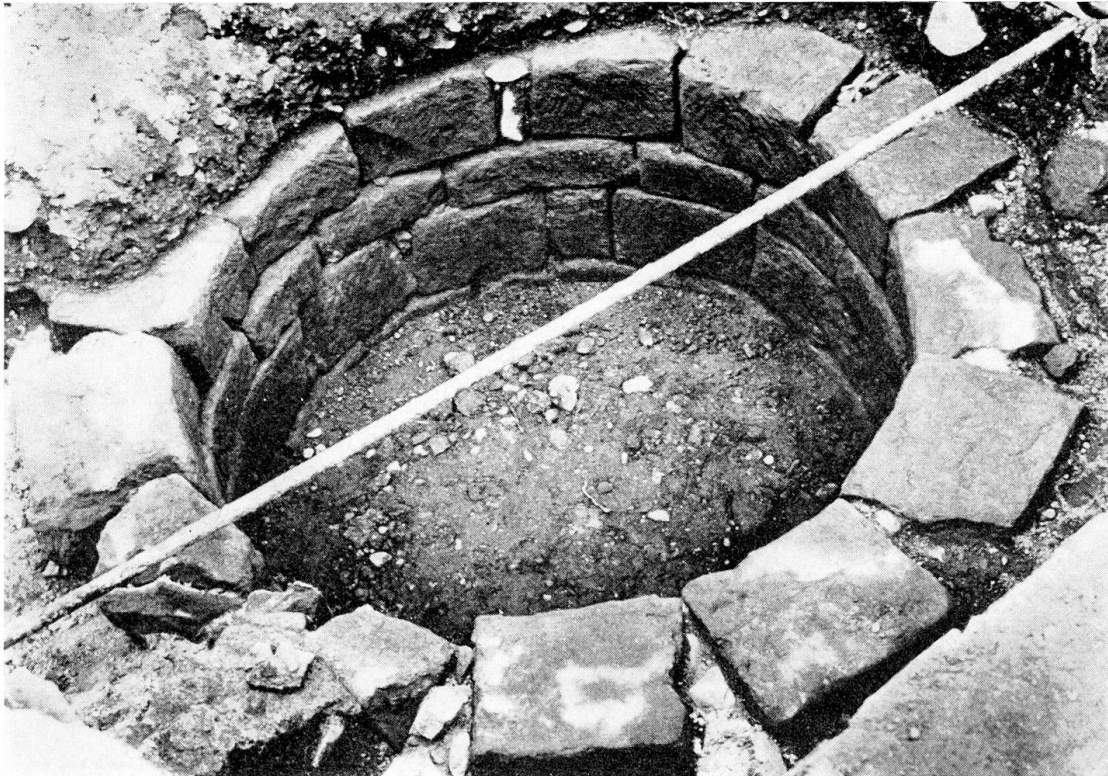
Abb. 6. Grabung Burg Nydegg. Der Sodbrunnen kurz nach Aufdeckung, Ende Juli 1961  
Phot. Nydegger, Bern

<sup>2</sup> Vgl. unten S. 133, Abb. 6.

<sup>4</sup> Darin abweichend einzig der älteste der drei Hohlzylinder (Nydegg): Mantelquadern im horizontalen Schnitt «fächerförmig» nach außen auseinandertretend, mit Kieselfüllung und -hintermauerung der Zwickel; vgl. Abb. 6.
