Zeitschrift: Jahrbuch des Bernischen Historischen Museums
Herausgeber: Bernisches Historisches Museum
Band: 39-40 (1959-1960)

ÜBER DREI NEUENTDECKTE SODBRUNNEN IN DER BERNER ALTSTADT

PAUL HOFER

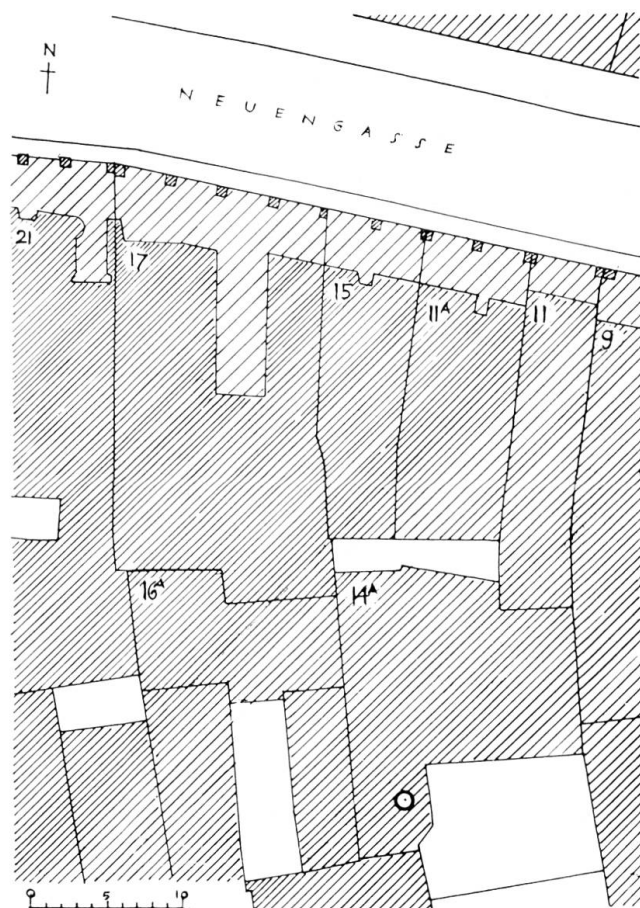
Abb. 2. ▷
Sodbrunnen Spitalgasse 14a. Situation

Zugeworfener Hohlzylinder aus vergleichsweise grob zugehauenen Sandsteinquadern von 20–25 cm Stärke; Lichtweite 105 cm, ohne erkennbare Verjüngung nach unten; wie am Hinterschmieden-Sodbrunnen geschlossener Quadermantel ohne Hintermauerung⁴. Festgestellte Tiefe unter Niveau Laubenboden: 11,3 m; Schachtboden nicht erreicht; Situation: Abb. 2. — Als Bauzeit ist wiederum

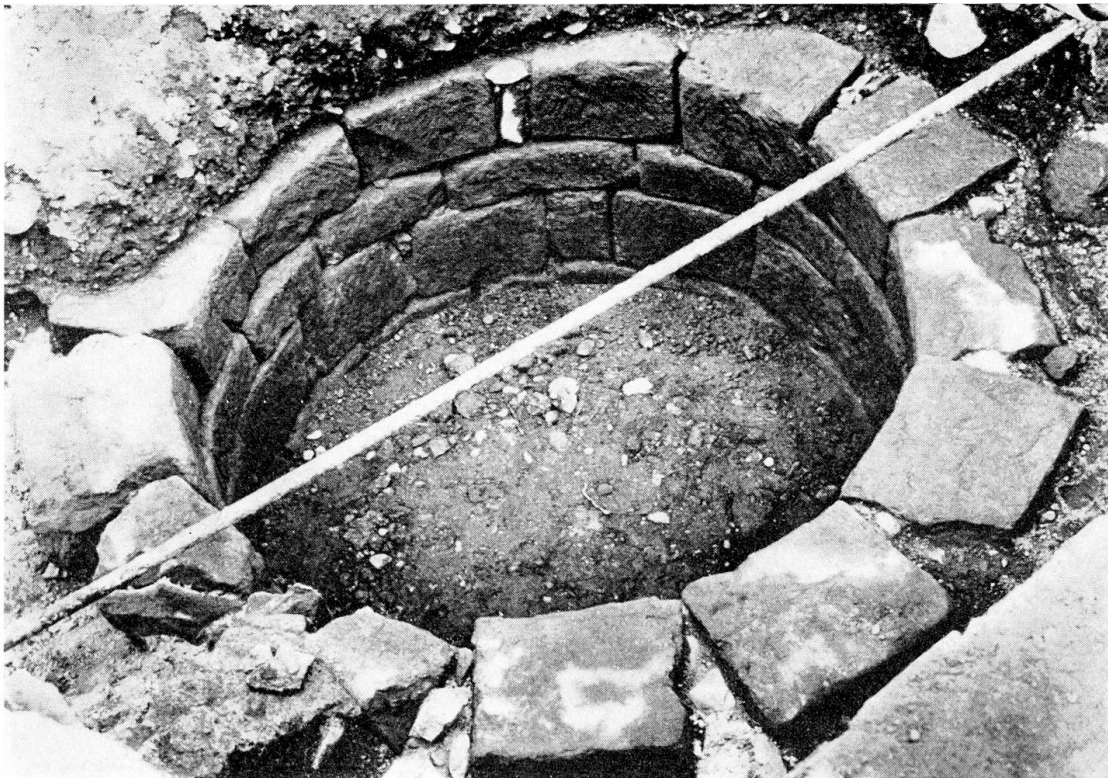
Abb. 6. Grabung Burg Nydegg. Der Sodbrunnen kurz nach Aufdeckung, Ende Juli 1961
Phot. Nydegger, Bern

⁴ Darin abweichend einzig der älteste der drei Hohlzylinder (Nydegg): Mantelquadern im horizontalen Schnitt «fächerförmig» nach außen auseinandertretend, mit Kieselfüllung und -hintermauerung der Zwickel; vgl. Abb. 6.
