Artikel: Über drei neu entdeckte Sodbrunnen in der Berner Altstadt
Autor: Hofer, Paul
DOI: <https://doi.org/10.5169/seals-1043442>

ÜBER DREI NEUENTDECKTE SODBRUNNEN IN DER BERNER ALTSTADT

PAUL HOFER

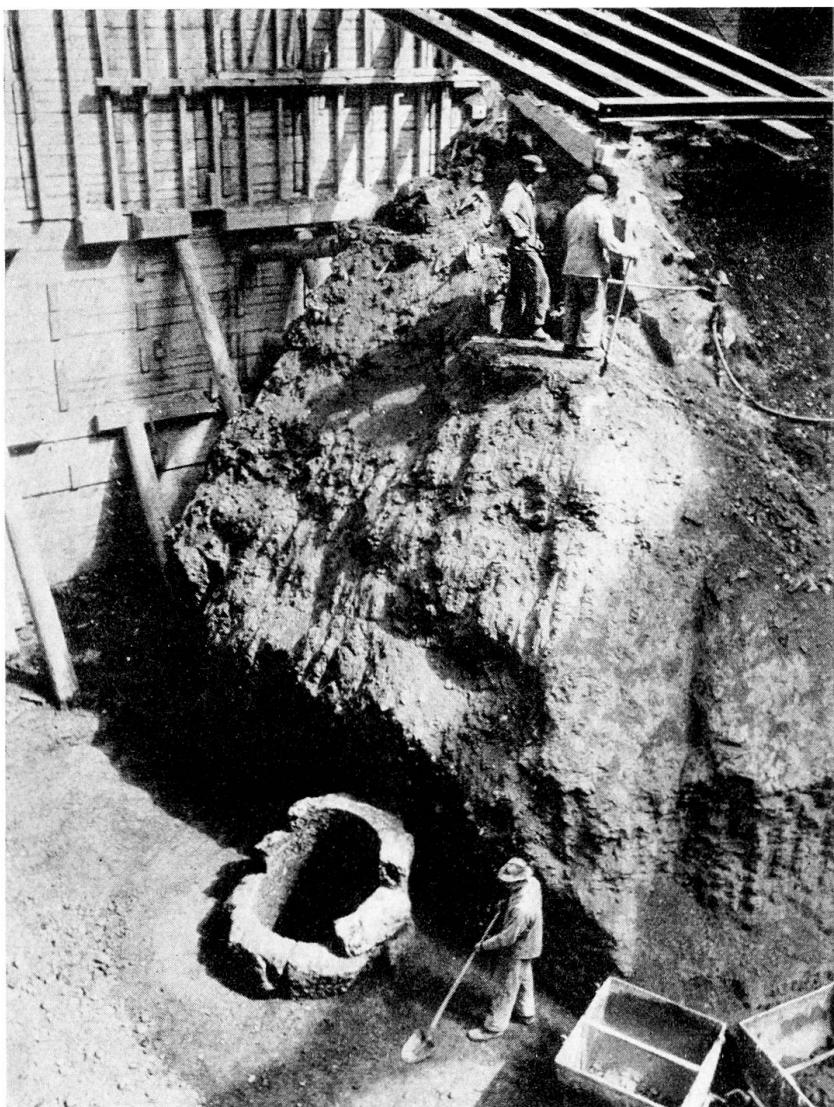
Abb. 4. Neubau Hinterschmieden, Zeughausgasse 5. Zustand 15. April 1957,
9,4 m unter Erdgeschoßniveau. Phot. M. Hesse, Bern

geschütteten Sodbrunnens zutage, dessen Mantel, aus wohlerhaltenen Tuffquadern von 28–33 cm Stärke gefügt, eine Lichtweite von 1,28 m aufwies (Abb. 3, 4). Das Interesse und Verständnis von Bauherrschaft, Architekten und Baubehörden¹ ermöglichten es dem Berichtenden, den Schacht vor Abtragung bis auf die Sohle der Heiztankgrube freizulegen und abschnittweise aufzunehmen. Vom untersten Ausschachtungsniveau abwärts wurde wenigstens das Schachtinnere durch Greifer freigelegt; Mitte Mai war in 18,10 m Tiefe der Grundwasserspiegel, am 23. Mai mit 20,2 m unter Erdgeschoßniveau der Steinboden erreicht (Abb. 3). Da das Grundwasser nicht ausgepumpt wurde, war unter Wasser wohl der Steinboden, nicht aber dessen Beschaffenheit festzustellen. Offen blieb auch die Tiefenerstreckung des Hausteinzylinders vom Schachtboden abwärts. Die Lichtweite blieb, einige geringe Schwankungen nicht eingerechnet, bis zum Schachtgrund unverändert. Einfach lagen auch die äußeren Schichtverhältnisse. Unmittelbar unter dem zugeschütteten Keller begann, bei 2,5 m, der gewachsene Boden, oben gelblicher Lehm, unten in lehmigen Sand übergehend; Schotterschichten fehlten; die anstehende Molasse war auf dem tiefsten Ausschachtungsniveau (−12,95 m) noch nicht erreicht. Sehr klar trat die Füllung der Arbeitsgrube hervor. Sie umschließt den Schaftmantel nur auf der Südhälfte, hat also im Horizontalschnitt ovale Form; über das 10,6 m hohe Stück des ringsum freigelegten, ohne Hintermauerung aufgeführten Zylinders nimmt sie, von unten nach oben, von 60 auf 100 cm Weite zu. Der unterste Abschnitt des Schachts ist in einer Höhe von 7,1 m intakt erhalten und unterhalb des Öltanks vom Heizkeller aus betretbar (Abb. 5). — Das Füllmaterial, in ganzer Höhe des Zylinders ausgesprochen einheitlich, stammt zweifellos aus einer einzigen Zuschüttung. In den oberen Partien fast ausschließlich fundleerer grobkiesiger Schutt, dann, ab −14 m, zunehmend Sandsteinbrocken, etwas Hohlziegel, Backsteine des üblichen tiefroten und des selteneren gelben Tons, vereinzelt Kleintierknochen; erst ab 18,4 m, im untersten Abschnitt also, traten datierbare *Einzelfunde* auf. Indessen blieb auch da die Ausbeute unbeträchtlich. Erwähnung verdienen lediglich das schwere Sandsteingewicht vermutlich einer Geschützwaage², ein stark verquollener Packen von Schuhleder, Bestandteile von 5 verschiedenen Männerschuhen ohne nähere zeitliche oder typenmäßige Bestimmbarkeit³, eine kleine Gruppe spätmittel-

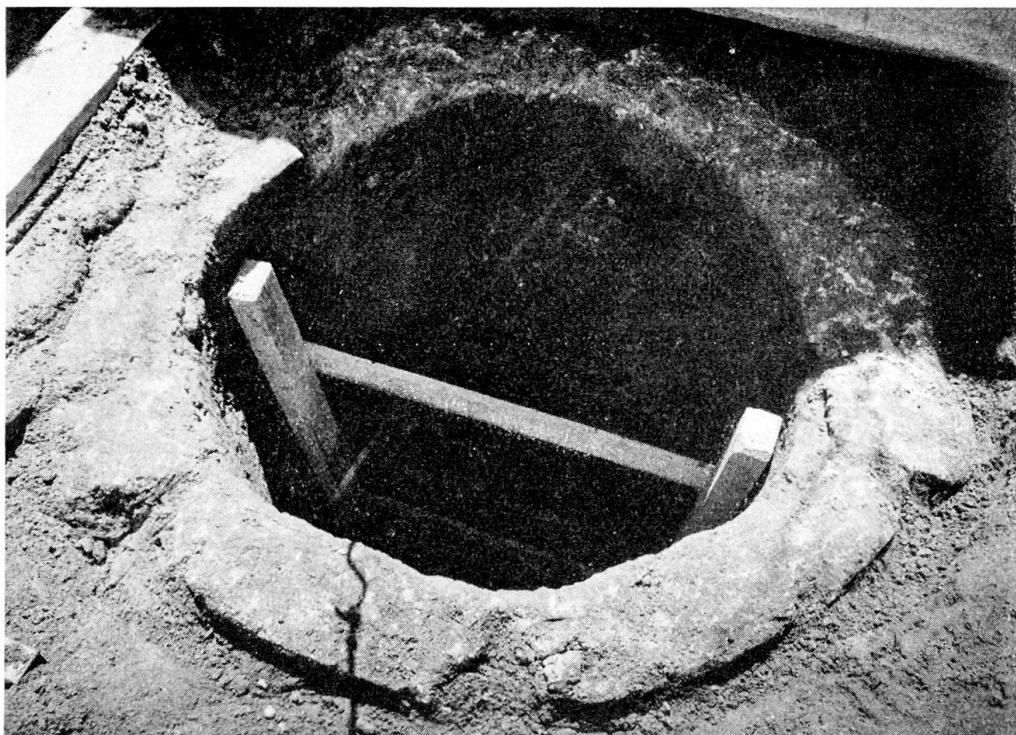
Abb. 5. Neubau Hinterschmieden. Belassener Teil des Sodbrunnens, ab 13,1 m unter Erdgeschoßniveau, Zustand 14. Mai 1957. Phot. M. Hesse, Bern

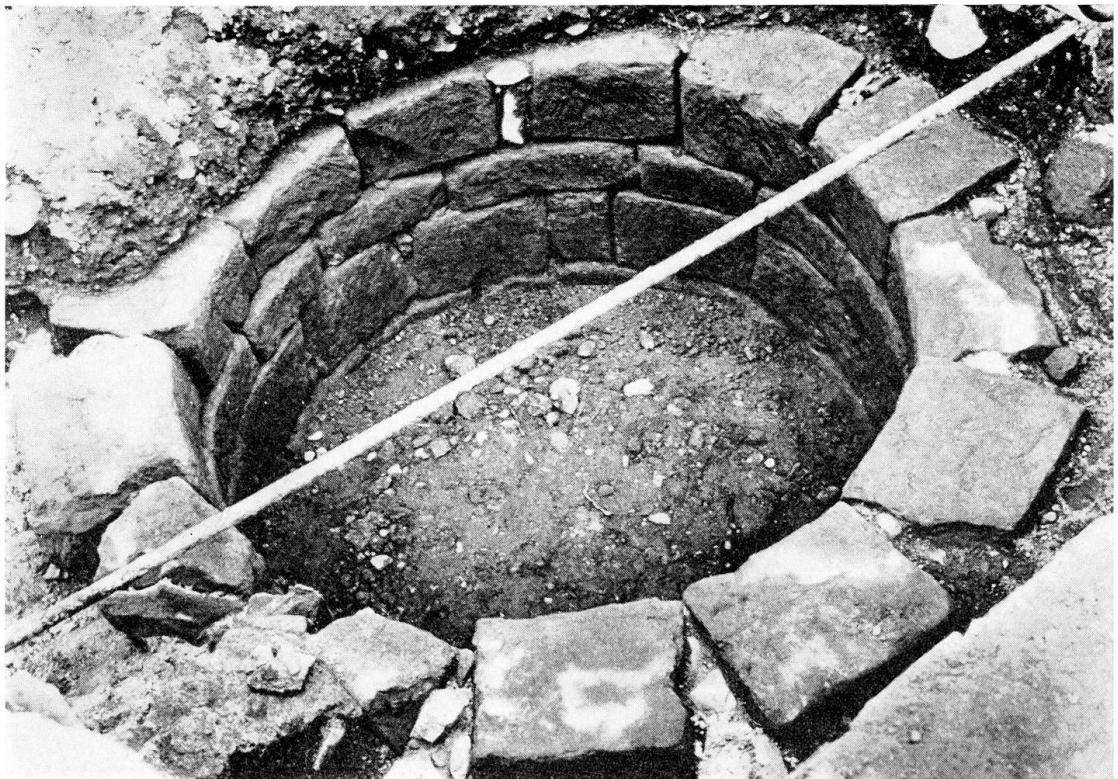
Abb. 6. Grabung Burg Nydegg. Der Sodbrunnen kurz nach Aufdeckung, Ende Juli 1961
Phot. Nydegger, Bern

⁴ Darin abweichend einzige der älteste der drei Hohlzylinder (Nydegg): Mantelquadern im horizontalen Schnitt «fächerförmig» nach außen auseinandertretend, mit Kieselfüllung und -hintermauerung der Zwickel; vgl. Abb. 6.
